**MERCEDES-BENZ A-KLASSE 136 HK AUTOMAT  
FORHJULSDRIFT**

TESTDATO: 14.08.2023

CHASSISNR: WDD1770841J071889

NBF Tilstandsrapport er utarbeidet av Norges Bilbransjeforbund og Forbrukerrådet.

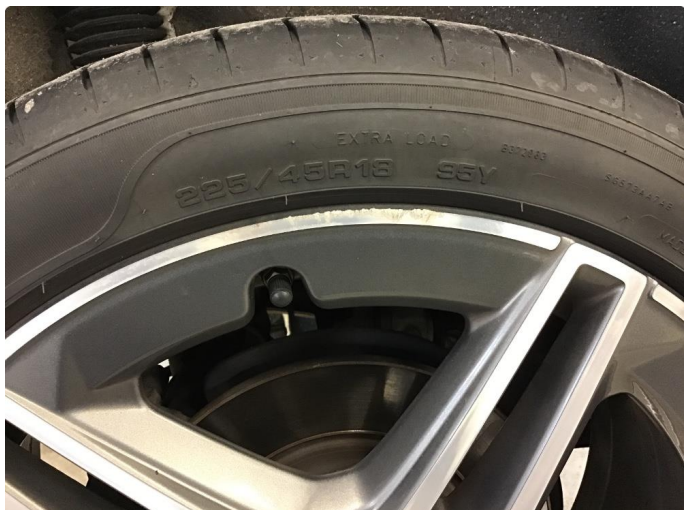
| Punkt | Beskrivelse | Plassering |
|---|---|---|
| 1.2 Dekk/Felger | Felg kantkjørt | |

1.2 Felg kantkjørt

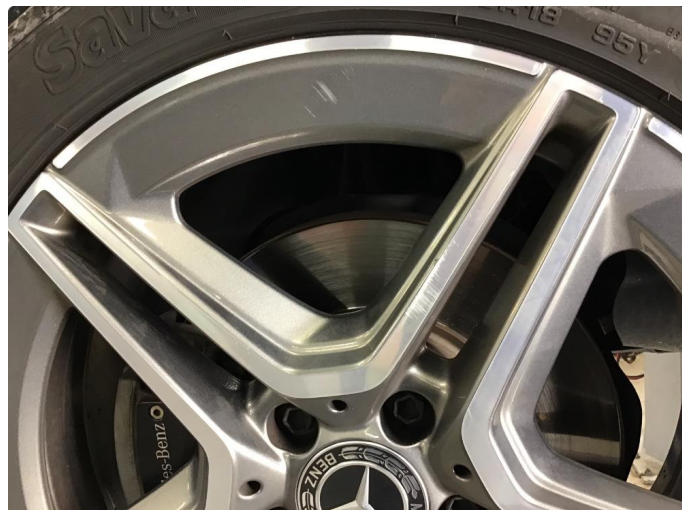
1.2 Felg kantkjørt

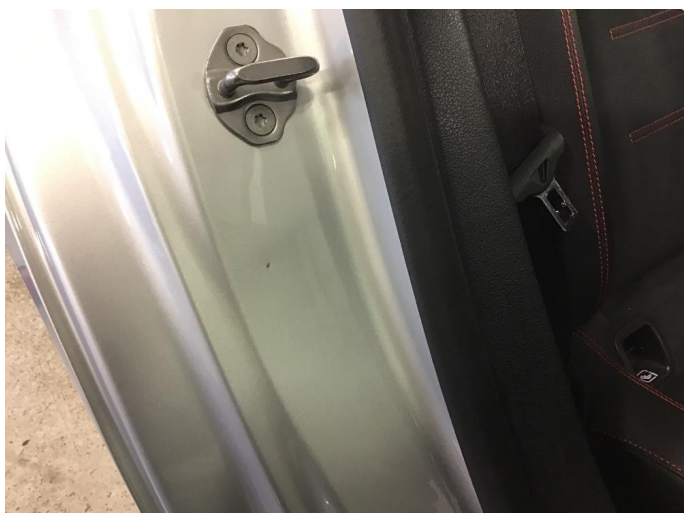
| Punkt | Beskrivelse | Plassering |
|---|---|---|
| 1.3 Døråpning | Mindre merke etter beltespenn | |

1.3 Mindre merke etter beltespenn

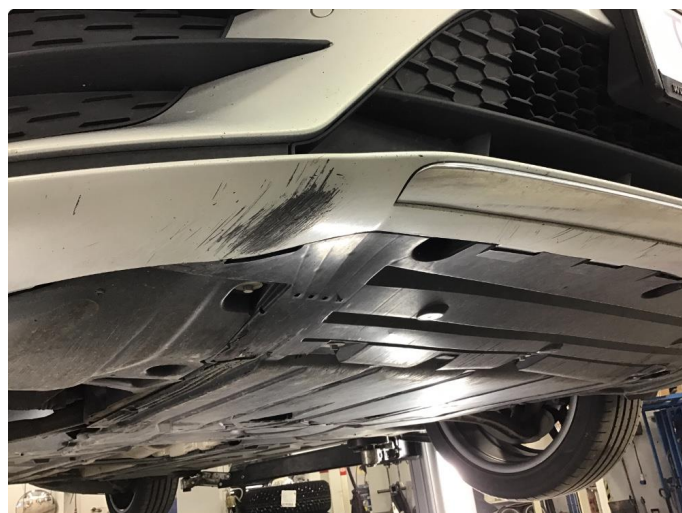
| Punkt | Beskrivelse | Plassering |
|---|---|---|
| 1.4 Støtfanger | Skrubbskader i underkant av støtfanger | |

1.4 Skrubbskader i underkant av støtfanger

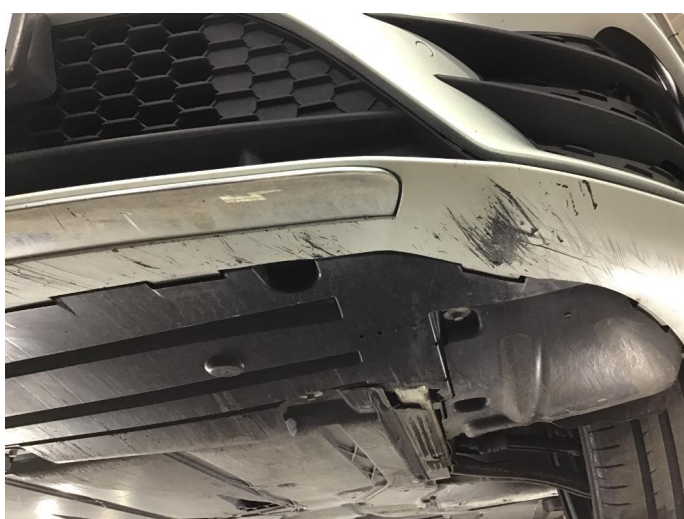
1.4 Skrubbskader i underkant av støtfanger
