VOLKSWAGEN SCIROCCO 122 HK MANUELL  
FORHJULSDRIFT

TESTDATO: 15.02.2023

CF53834

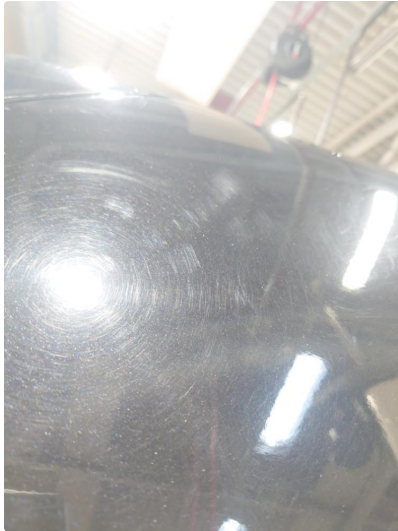
| Punkt | | Beskrivelse | Plassering |
|---|---|---|---|
| 1.1 | Lakk | Bruksriper | |

1.1 Bruksriper

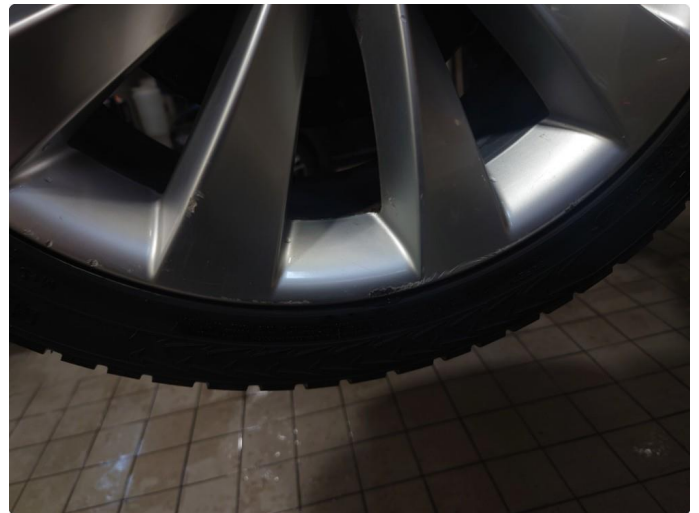
| Punkt | | Beskrivelse | Plassering |
|---|---|---|---|
| 1.2 | Dekk/Felger | kantkjørt felg | |

1.2 Kantkjørt felg

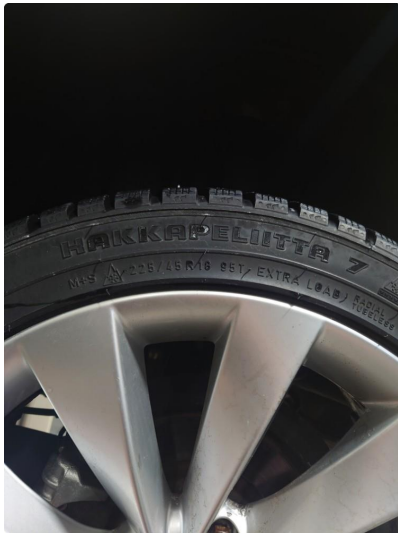
1.2 Kantkjørt felg

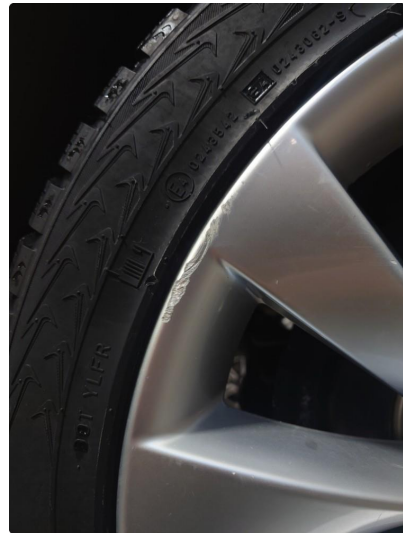
1.2 Kantkjørt felg

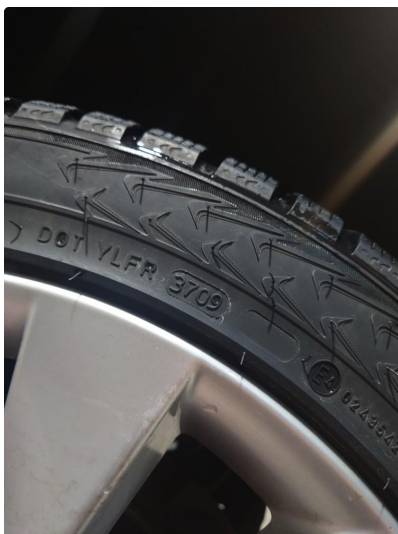
1.2 Kantkjørt felg
