# Mosedalsveien 2

BUGØYNES

Befaringsdato: 18.04.2023

# Tilstandsrapport

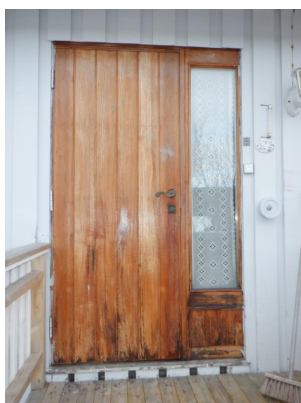
Teak hovedytterdør.

- Karmene i dører er værslitte utvendig og det er sprekker i treverket. Hovedytterdør begynner å bli slitt i nerkant.

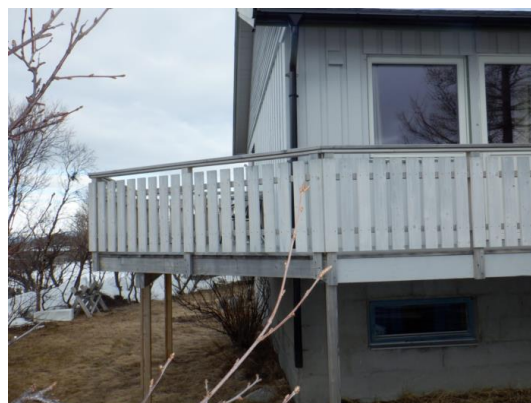
Terrasse på sørsiden av boligen med utgang fra soverom, arealet er ca 14m<sup>2</sup>. Terrasse på sørsiden av boligen med utgang fra stue, arealet er ca 16m<sup>2</sup>. Terrasser bør behandles/beises.

Rekkverk på altan.

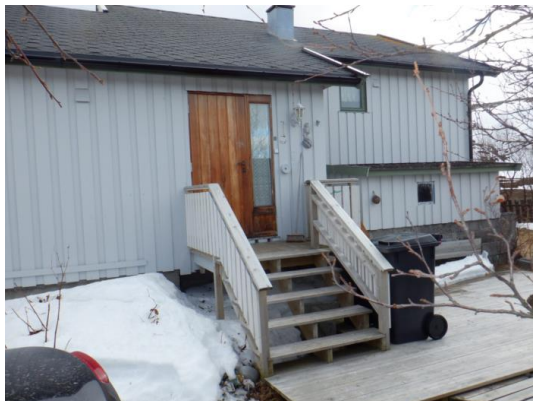
Tretrapp med 4 trinn som er ubehandlet. Tretrapp bør behandles/beises.

Utvendig trapp.

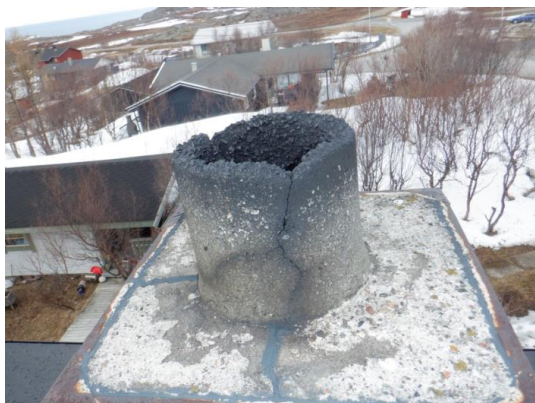
Innerrør i pipe på tak.

- Det er påvist sprekker og/eller riss i pipe.

Det er påvist sprekk på innerrøret i pipen over tak.

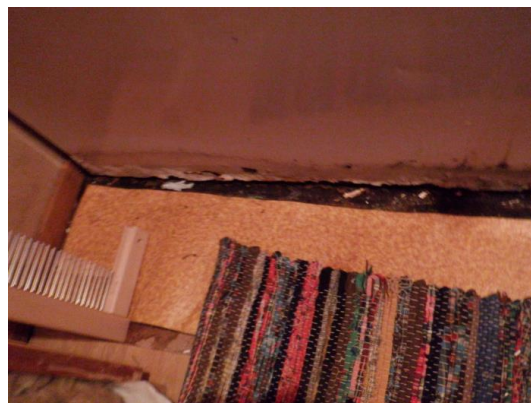
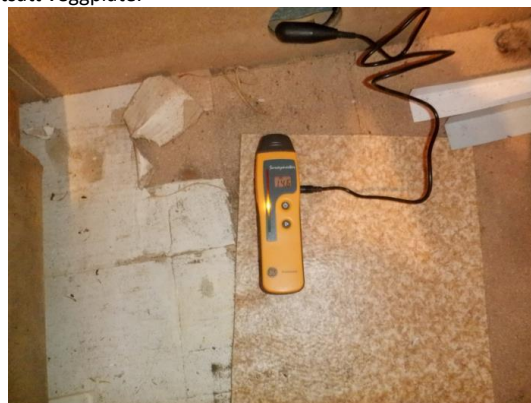
Hull tatt i utforet yttervegg i bod, registrert 14,5 vektprosent fukt i bunnsville. Bod har oppforet gulv med tilfarere.

Fuktutsatt veggplate.

Hull i vegg, 14,6 vektprosent fukt.

- Det er påvist fuktighet i oppforet tregulv i underetg/kjeller, og det er derfor ikke foretatt hulltaking.

Det er påvist fukt i underkant av veggplate i bod.

- Påviste skader må utbedres.

Vegg og gulv må undersøkes for å kartlegge omfanget av fukten og se hvor mye som må skiftes. Sponplater på tilfarere.

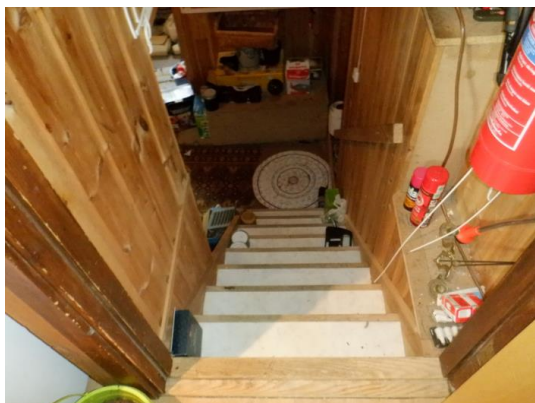
Ubehandlet tretrapp med belegg ned til kjeller. Ubehandlet tretrapp med belegg i boligen.

Innvendig trapp ned til kjeller.

- Rekkverk må monteres for å lukke avviket.

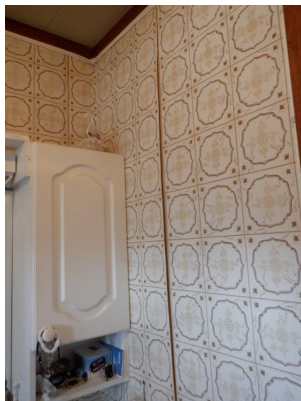
Baderomstapet som er løsnet fra vegg.

- Det er påvist tegn til fuktskader i overflater.
  - Det er vindu/dør med ikke fuktbestandige materialer i våtsonen (ved vask, dusj, badekar, osv.), løsningen eller byggematerialet er uegnet
- Våtromstapet på vegger er begynt å løsne.

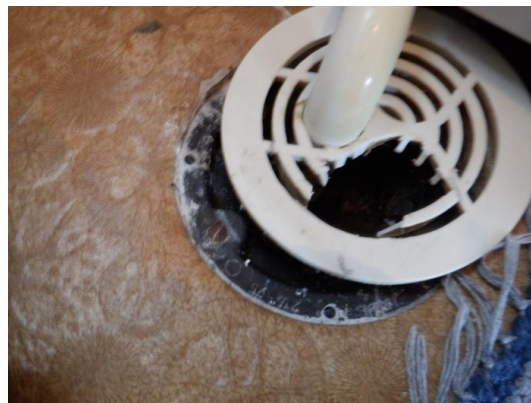
Plastsluk med klemring, ingen membran eller tettesjikt.

- Sluk har begrenset mulighet for inspeksjon og rengjøring.
- Tapetskjøter er ikke tette

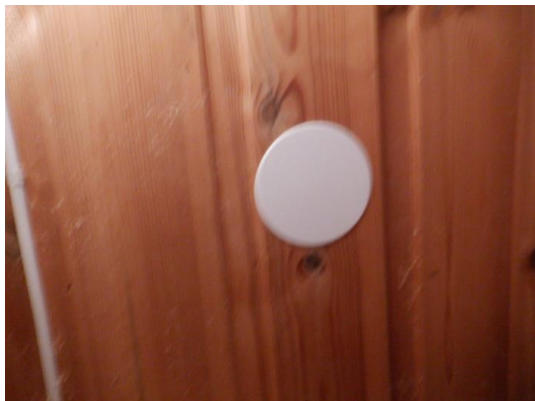
Hulltaking er fortatt i trappenedgang til kjeller, bak dusjkabinett.  
Måleresultat 7,6 vektprosent fukt i bunnsvillen.

Plombert hull etter hulltaking.

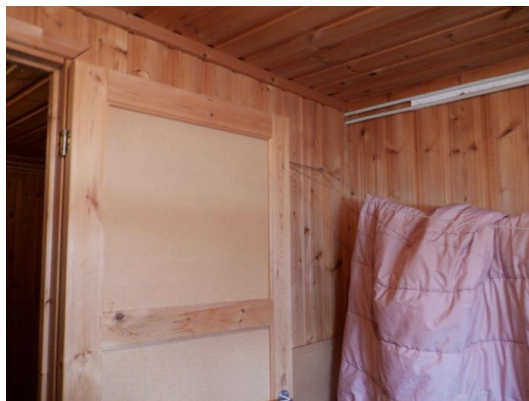
Vaskerom.

- Det er påvist tegn til fuktskader i overflater.

Trepanel på vegg har fuktskader på undersiden ned mot gulv. 10,9 vektprosent fukt ble registrert nederst på panelbordene.

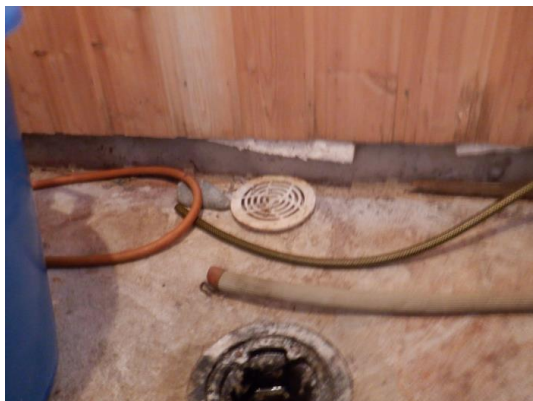
Plastsluk med klemring, ingen membran eller tettesjikt.

Plastsluk i vaskerom, kjeller.

- Det er påvist mangelfull/feil utførelse rundt rørgjennomføringer e.l. som gir fare for fukt i konstruksjonen i våtsone.
- Det er uegnede materialer i våtsoner

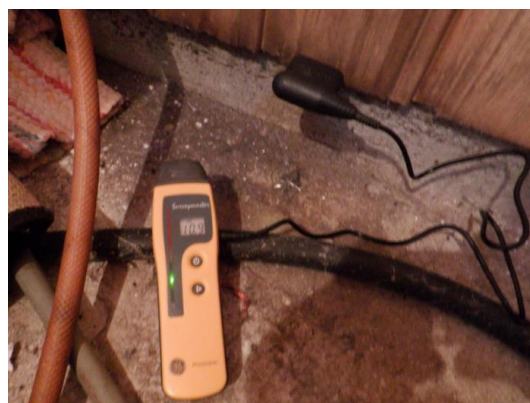
Panel på vegg har råteskader i underkant. Fuktinnholdet er målt til 10,9 vektprosent fukt.

Panelbord i vaskerom, 10,9 vektprosent fukt.

- Hulltaking er ikke foretatt da det allerede er påvist andre avvik i våtsonen.

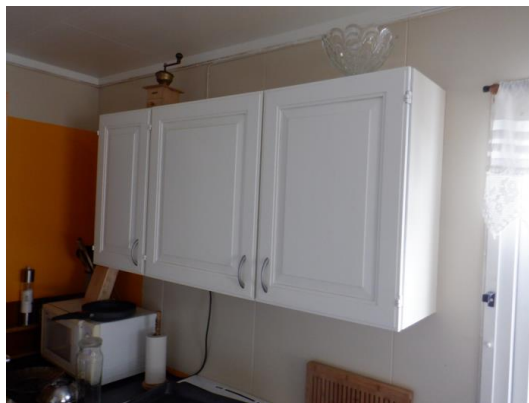
Kjøkken mangler ventilator.

Kjøkken mangler ventilator over kokesone.

- Det er manglende forsert mekanisk avtrekk fra kokesone i kjøkkenet.
- Det er registrert avvik med avtrekk.

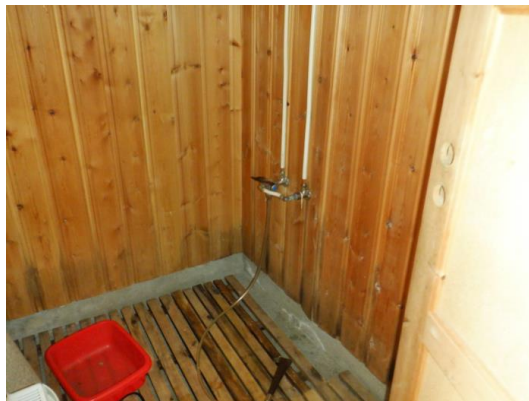
Veggbatteri montert på vegg. Vannledninger er tilkoblet feil og det kan medføre skåldefare.

Veggbatteri på vegg.

- Det er påvist andre avvik:

- Det må foretas tiltak for å lukke avviket.

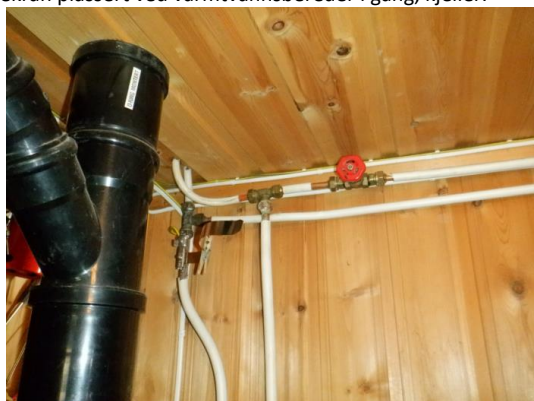
Røranlegg i kjeller.

- Tidspunkt for utskiftning av vannledninger nærmer seg.
- Det er ikke behov for utbedringstiltak siden anlegget fungerer i dag, men ut ifra alder kan skader plutselig oppstå på eldre anlegg.
- I forbindelse med oppgradering av våtrom vil det være naturlig med utskiftning av rør.

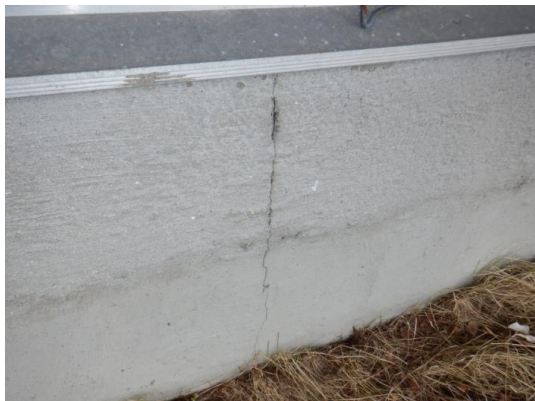
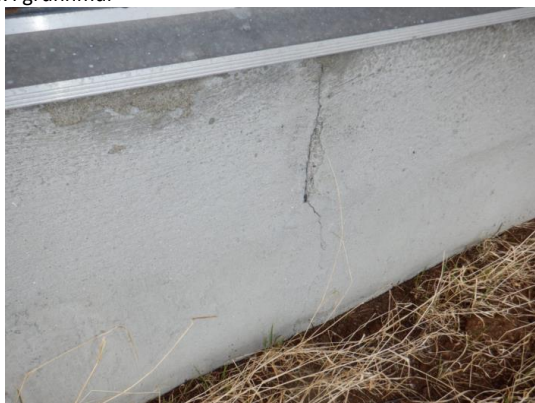
Sprekk i grunnmur

- Grunnmuren har sprekkdannelser.

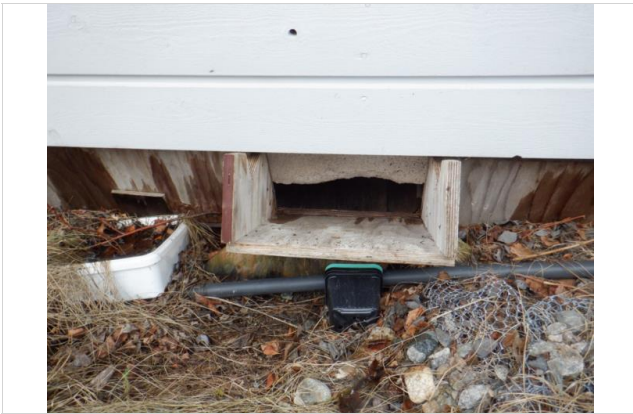
Delvis støpt ringmur og påler som fundament. Ringmuren har skader i betongen og bør utbedres . Takkonstruksjon er saltak i trevirke med sperrekonstruksjon 48mmx148mm. Veggkonstruksjonen er i bindingsverk med utvendig liggende kledning som er

Ringmur som må utbedres.

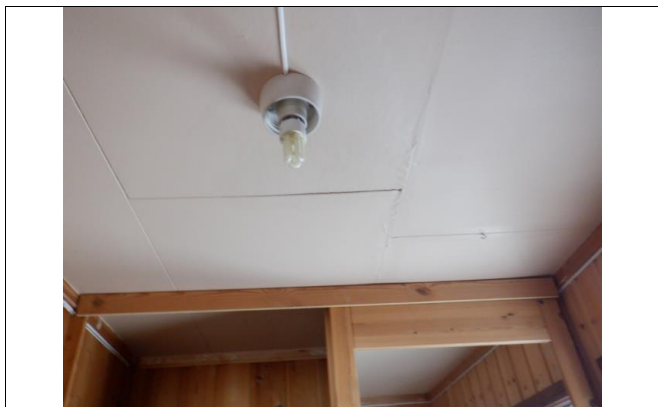
Spor av gammel vannskade i tak , vindfang.
