# Tilstandsrapport

📍 Nysetvegen 3, 2770 JAREN

# gnr. 152, bnr. 66

Rapportdato: 10.09.2023

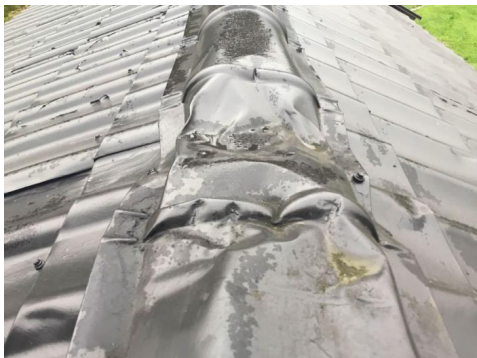
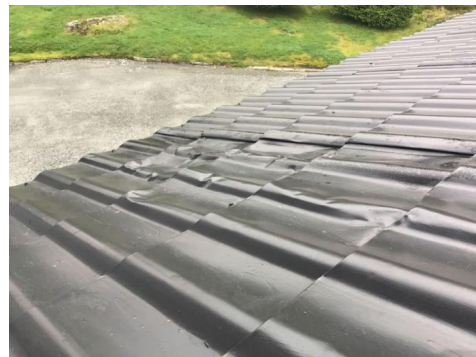
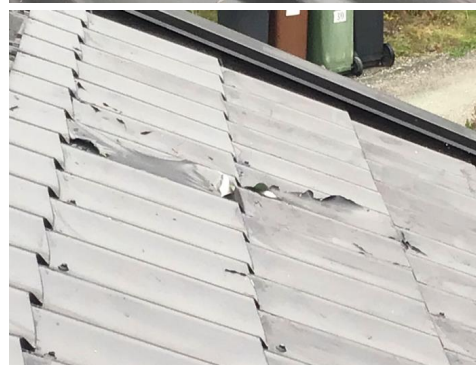
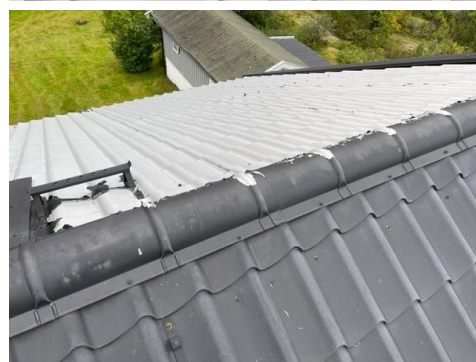
Taket er dekket med taksteinsimiterte metallplater. Delvis innsisert fra taket.

- Mer enn halvparten av forventet brukstid er passert på taktekingen.
- Mer enn halvparten av forventet brukstid er passert på undertak.

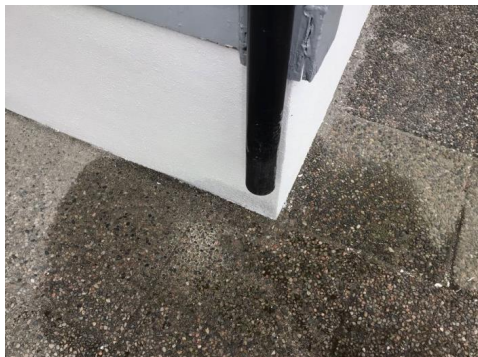
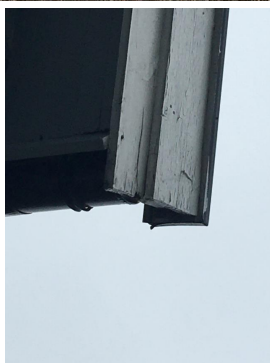
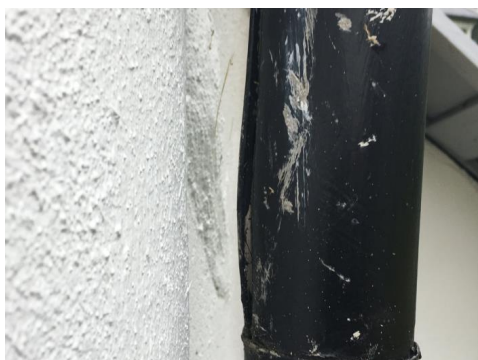
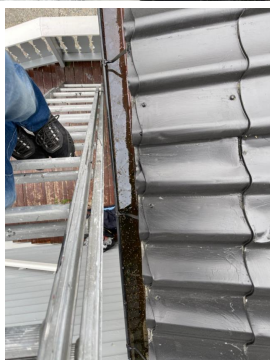
Stedvis manglende bortledning av vann fra taknedløp. Stedvis avflasset overflatebehandling på beslag. Vindskier/forkantbord/toppbord bærer preg av elde/slitasje, og har stedvis noe råte. Det er stedvis frostsprengte nedløpsrør. Fallet på takrenner er ikke kontrollert. Takrennener er besiktiget fra bakkenivå. Det er registrert sprekk/hull i en bortledning. Det er stedvis sprekker i vindskier. Takrenne ved inngangen har stående vann, og har trolig ikke tilstrekkelig fall.

- Mer enn halvparten av forventet brukstid er passert på renner/nedløp/beslag.
- Det er ikke tilfredsstillende bortledning av vann fra taknedløp ved grunnmur.
- Det mangler snøfangere på hele eller deler av taket, men det var ikke krav om dette på byggemeldingstidspunktet.

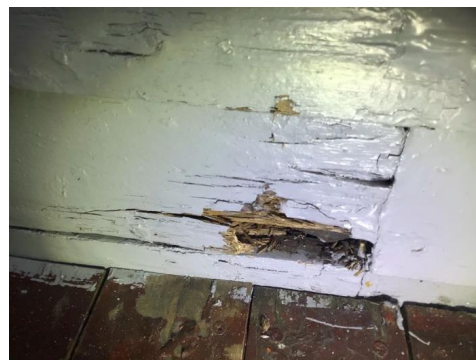
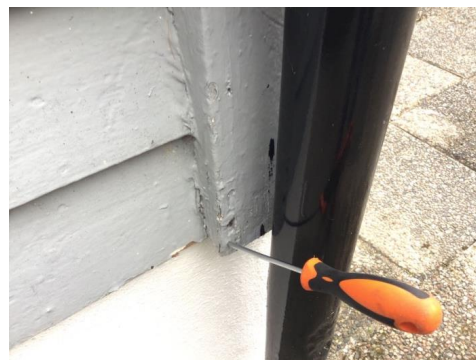
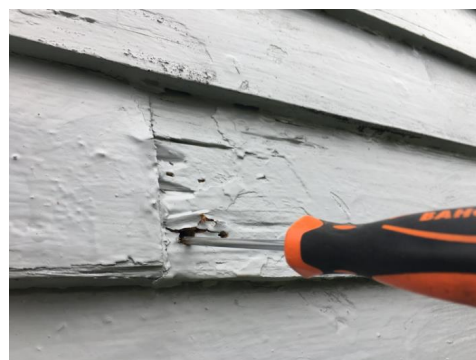
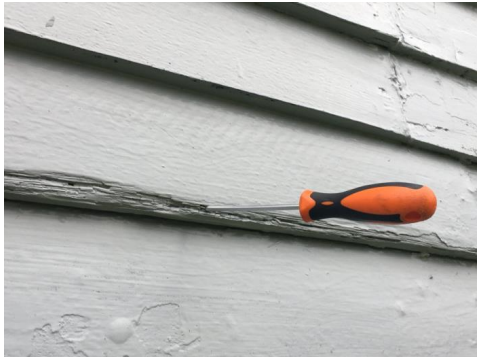
Yttervegger er oppført med bindingsverk. Utvendig er ytterveggene kledd med malt liggende panel.

- Det er påvist spredte råteskader i bordkledningen.
- Det er ingen eller liten lufting i nedre kant av kledning mot grunnmur.
- Konstruksjonene har skjevheter.
- Skjevheter i utvendig fasade gir indikasjoner på svikt i reisverk eller grunnmur.
- Det er ingen lusing/musebånd i nedre kant av konstruksjon.

Skjevheter i yttervegg trolig grunnet svikt i fundamenteringen på pilarer ved uteboden på baksiden. Det er stedvis glipper i skjøter av kledningen. Ufagmessig skjøting av kledning stedvis. Det er stedvis registrert glipper og utettheter i kledningen/konstruksjon. Stedvis værslitt panel. Utvendige vinduslister er avsluttet for nære vannbrett, slik at de vil trekke vann og forkorte levetiden. Stedvis avflasset overflatebehandling. Luftbobler registrert under malingen. Enkelte råteskader i panel rundt vinduer. Det er stedvis registrert lusinger/musebånd. Det er stedvis registrert sprukne panelbord. Generelt bærer kledningen preg av elde og slitasje.

- Råteskadet trekledning må skiftes ut.
- Det bør foretas tiltak for å bedre lufting av kledningen.
- Det må gjennomføres ytterligere undersøkelser.
- Musebånd/lusing må etableres.

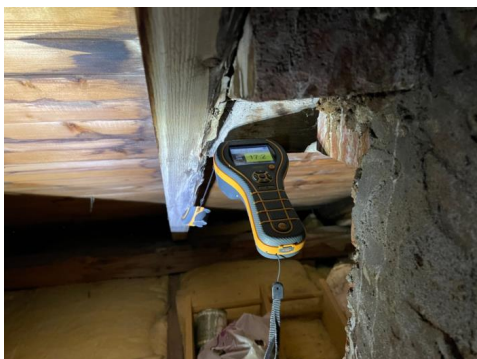
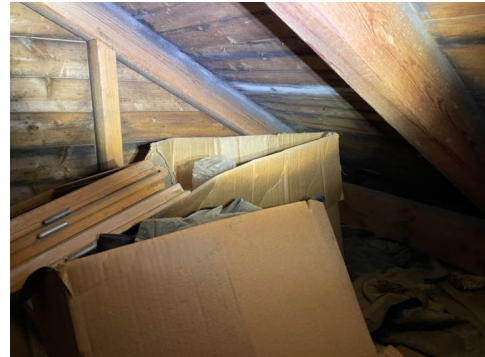
- Det er påvist avvik rundt gjennomføringer i takflaten.
- Det er begrenset/dårlig ventilering av takkonstruksjonen.

Det er stedvis noe muggdannelser på undertaket. Det er synlig svertesopp på undertaket. Det er stedvis registrert fuktmerker på undertaket ved pipen, med målt svakt forhøyede fuktverdier stedvis. De største delene rundt pipa hadde ikke forhøyede fuktverdier. Konstruksjonen er kun delvis inspisert grunnet adkomstforhold.

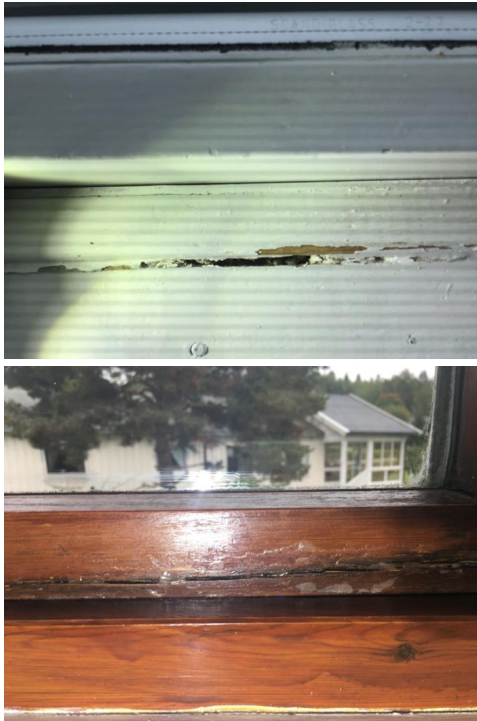
- Det er påvist avvik rundt innsettsdetaljer.
- Det er påvist at enkelte vinduer er vanskelig å åpne/lukke.
- Karmene i vinduer er slitte og det er sprekker i trevirket.
- Det er påvist tegn på innvendig kondensering av enkelte vindusglass.

Det er stedvis registrert noe råte i list på vindu utvendig. Det er enkelte sår/riper/merker/sprekker på karm/vindu/vinduslist. Slitte/manglende/løse tettelister på enkelte vinduer. Avflasket overflatebehandling på enkelte vinduer. Et vindu i loftetasjen tar i karmen. Det er stedvis glippe mellom karm og lister. Det er stedvis sprekker i vindu. Det er stedvis glipper i mellom skjøtene i karmen med løse tettelister. Det er stedvis synlige fuktmerker på vinduer, men disse ble målt tørre på befaringsdagen. Vannbrett ligger stedvis ikke inntil vindu, noe som fører til utettheter. Vinduer bærer preg av elde og slitasje. Det er stedvis kun skummet innvendig rundt kjellervindu.

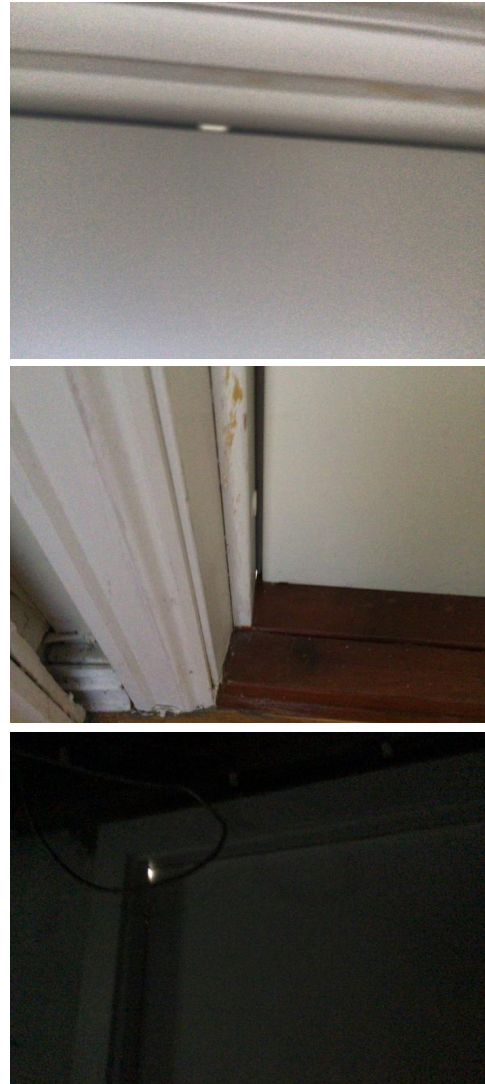
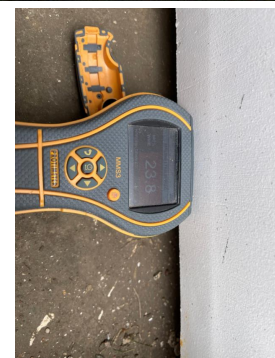
- Det er påvist avvik rundt innsettsdetaljer.
- Det er påvist tegn på innvendig kondensering av enkelte glass.
- Karmene i dører er værslitte utvendig og det er sprekker i trevirket.
- Det er påvist utetthet/åpning mellom dørbblad og dørkarm. Dvs. at kaldtrekk kan oppstå.

Det er registrert løs del på låsen på verandadøren. Karmene er noe værslitte utvendig, og det er små sprekker i trevirket. Enkelte sår/riper registrert. Ytterdøren henger litt, tilstedeværende opplyser at dette skjedde etter at flommen vasket bort noe av terrenget under dør/trapp. Terreng har blitt utbedret av Recover. Kjellerdøren har forhøyede fuktverdier i nedkant.

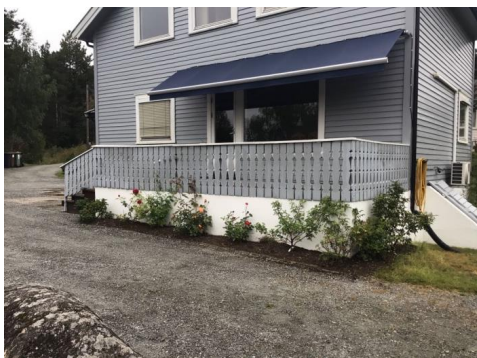
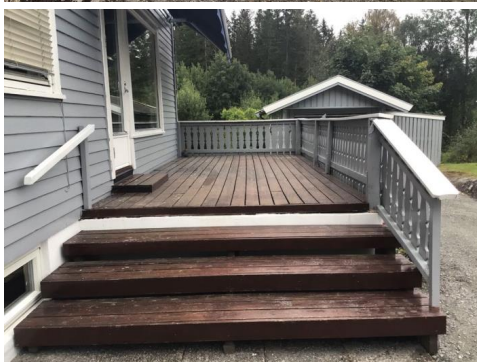
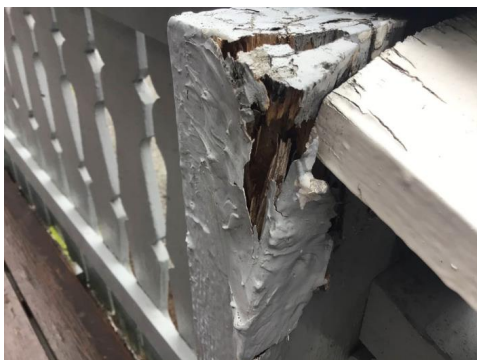
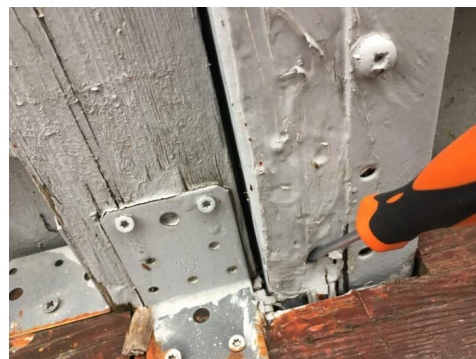
- Rekkverket er for lavt i forhold til dagens krav til rekkverkshøyder.
- Det er påvist fukt/råteskader i konstruksjonen.

Råteskader registrert i rekkverket/stolper. Skjevheter registrert i konstruksjoner. Værslitt rekkverk med mye avflaset overflatebehandling. Rekkverket er litt løst. Bygningsdelen bærer preg av elde og slitasje. En del avflaset overflatebehandling. Stedvis registrert vridde/løse gulvbord. Det er kun montert flat håndløper, noe som ikke er anbefalt fordi vann ofte blir stående på håndløperen. Det stedvis løse rekkverksbord og det er stedvis sprekker i trevirke. Det er stedvis en del avskallinger og sprekke-dannelser i den støpte konstruksjonen under gulvbord, og denne konstruksjonen er begrenset inspisert grunnet adkomst.

- Det er ikke krav om utbedring av rekkverkshøyde opp til dagens forskriftskrav.
- Råteskadet trekledning må skiftes ut.
- Råteskadede konstruksjoner må skiftes ut.

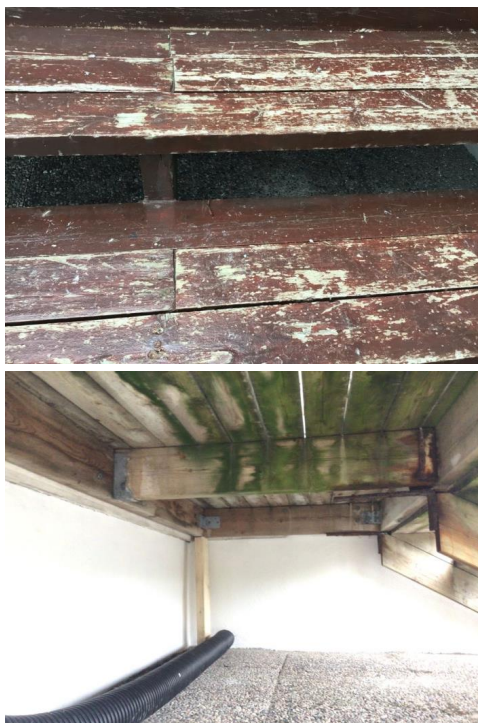
- Rekkverkshøyder er under dagens forskriftskrav til rekkverk i trapper.

Bygningsdelen bærer preg av elde. Værslitt rekkverk. Det er registrert stedvis værslitt/opsprukket treverk. Trapp fundamentert direkte på terreng vil kunne bevege seg som følge av setninger i grunnen og tele. Konstruksjonene har skjevheter. Det er registrert løse gulvbord i trinn. Det er registrert svikt i enkelte gulvbord grunnet langt spenn mellom vanger. En del avflasset overflatebehandling. Det er registrert stedvis rust på vinkeljern, og trappa hviler stedvis ikke på vinkeljern (midten). Synlige merker, trolig sopp/alger under trappen.

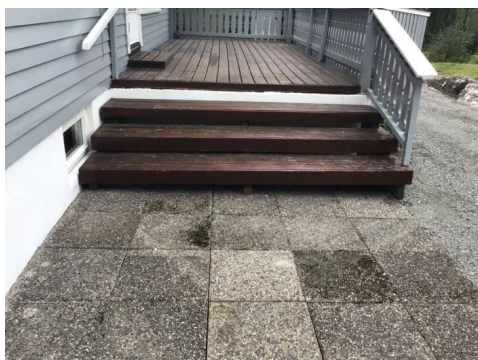
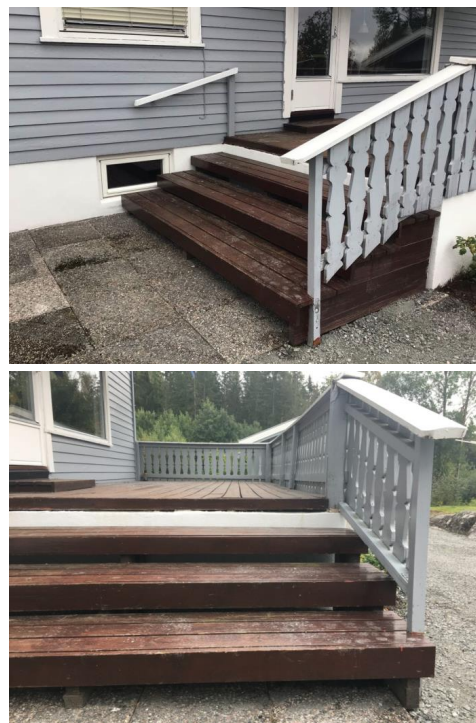
- Rekkverkshøyder er under dagens forskriftskrav til rekkverk i trapper.

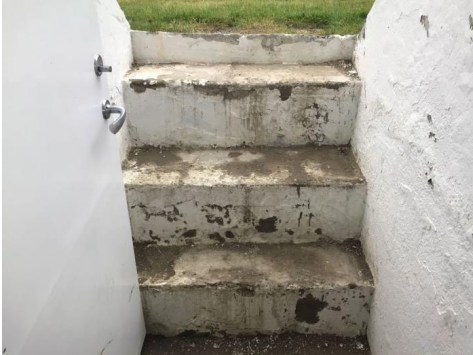
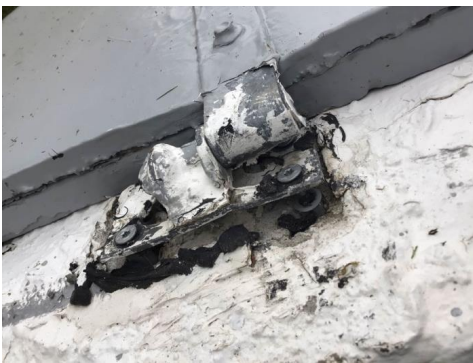
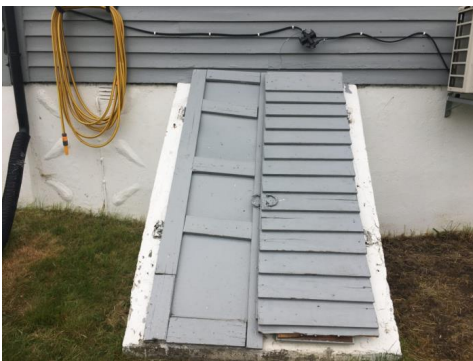
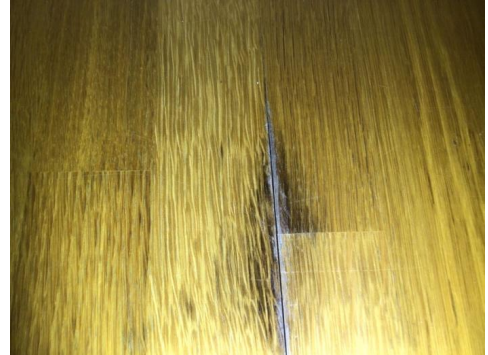
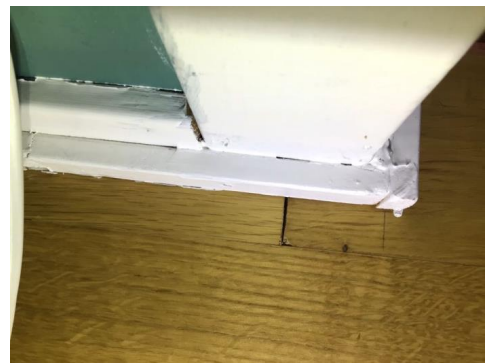
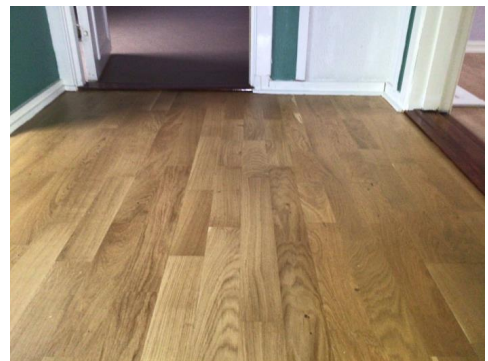
Det er registrert noe råte i kjellerlemmer, og hengslene på lemmene har stedvis løsnet fra muren. Det er stedvis løse lister og trebord på kjellerlemmer. Det er stedvis avskallet puss på konstruksjonen med stedvis sprekker. Det er høye og ujevne trinn, og stedvis litt smale trinn i trappen. Trappen bærer preg av elde og slitasje.

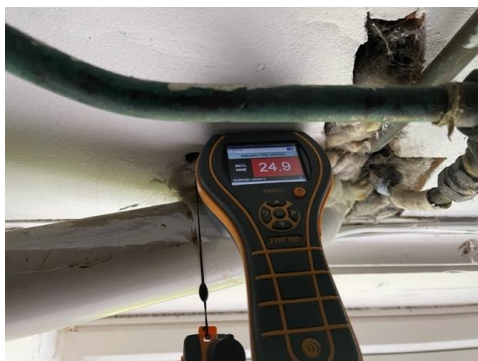
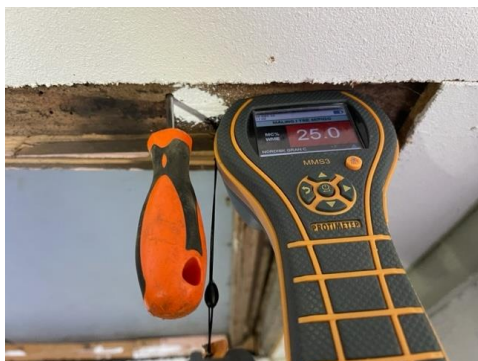
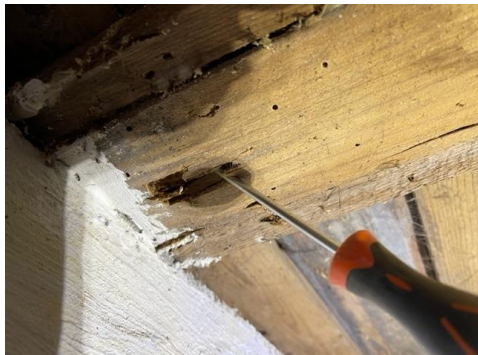
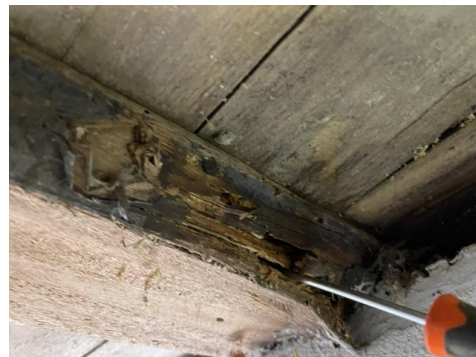
- Målt høydeforskjell på over 30 mm gjennom hele rommet. Tilstandsgrad 3 gis med bakgrunn i standardens krav til godkjente måleavvik.
- Målt høydeforskjell på over 15 mm gjennom hele rommet. Tilstandsgrad 2 gis med bakgrunn i standardens krav til godkjente måleavvik.
- Det er registrert symptom på sopp/råte.
- Målt høydeforskjell på over 20 mm innenfor en lengde på 2 meter. Tilstandsgrad 3 gis med bakgrunn i standardens krav til godkjente måleavvik.
- Målt høydeforskjell på mellom 10 - 20 mm innenfor en lengde på 2 meter. Tilstandsgrad 2 gis med bakgrunn i standardens krav til godkjente måleavvik.
- Det er påvist fuktskader i etasjeskiller

Stedvis råteskader i bjelker og stubbloft. Det er stedvis oppspist treverk i bjelkelaget/stubbloftet (barkebille e.l.). Forhøyede fuktverdier målt i bjelkelaget. Fuktskade i bjelkelaget under kjøkken (lekkasje). Det er registrert stedvis knirk i gulvet/bjelkelaget. Stedvis noe bom i kjellergulv. Målte avvik er på 6 mm i en bod, og på 5 mm i en annen bod (Kjeller). Målte avvik er på 27 mm i stuen, og på 19 mm på kjøkkenet. Inngang har avvik på 35 mm, og uisolert bod har avvik på 55 mm (1. etasje). Målte avvik er på 25 mm et soverom, og på 20 mm ved trappen (Loftsetasje).

Lokale utbedringer anbefales. Kjelleren bør luftes bedre for å hindre forhøyede fuktverdier i etasjeskille.

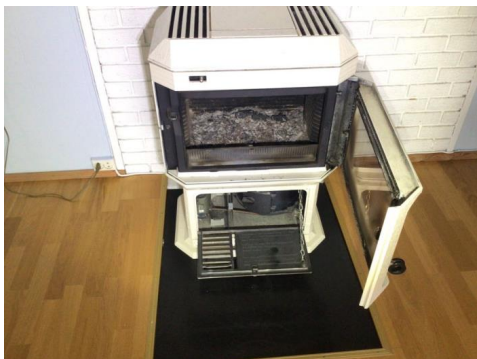
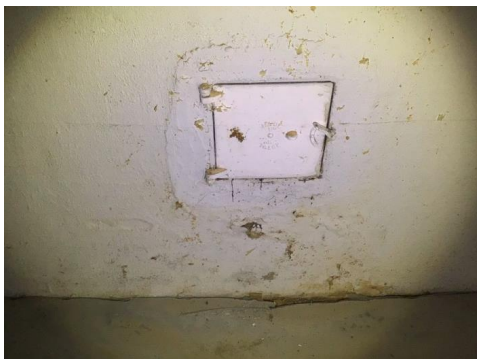
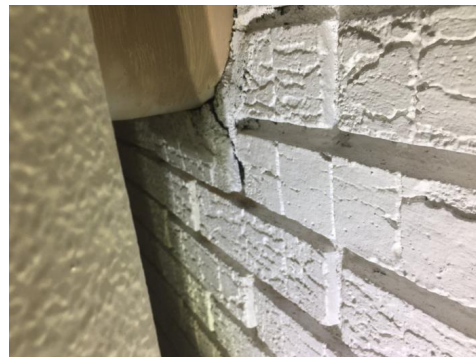
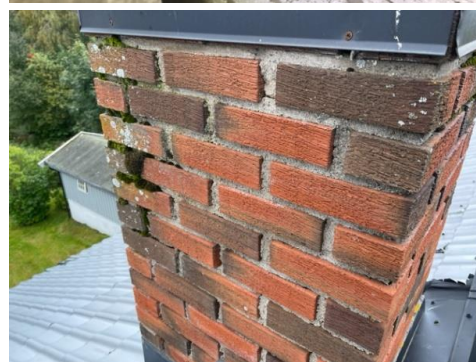
Det er stedvis sprekker/løs tegl bak ildstedet. Det er indikasjoner på svakt forhøyede fuktverdier på pipa. Bom i puss registrert. Det er stedvis avskallet puss. Det er stedvis sprekker i utkransingen. Pipa har rennemerker etter sotvann. Det er stedvis mose og sprekker i fuger på skorsteinen. Skorsteinen har marginalt ikke forskriftsmessig høyde over tak. Siden det er "stum" lyd på store deler av pipa fra badet når man banker på den, er det vurdert at flisene trolig er lagt direkte på pipa, og pipa regnes derfor ikke som innkledd.

- Det er påvist sprekker og/eller riss i pipe.

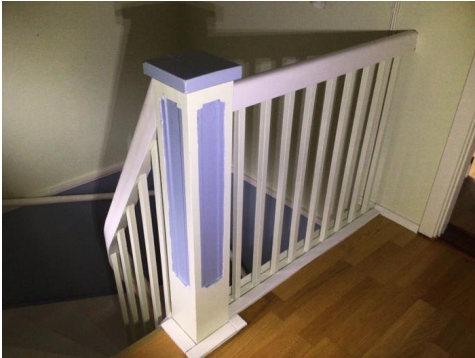
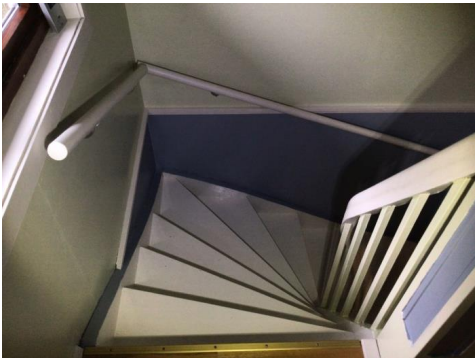
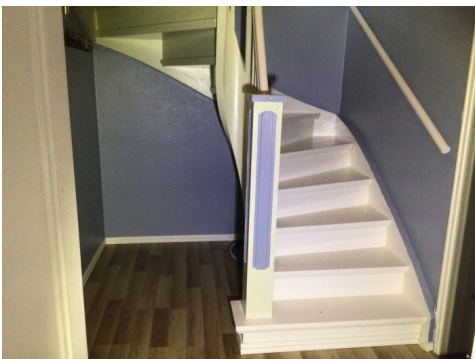
- Rekkverkshøyder er under dagens forskriftskrav til rekkverk i trapper. Trappen er noe slitt. Enkelte sår/riper/hakk registrert. Stedvis noe avflasset overflatebehandling.

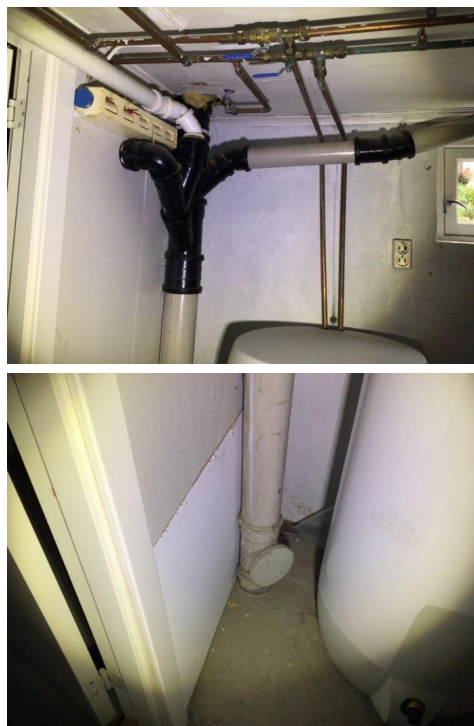
- Mer enn halvparten av forventet brukstid er passert på innvendige avløpsledninger.

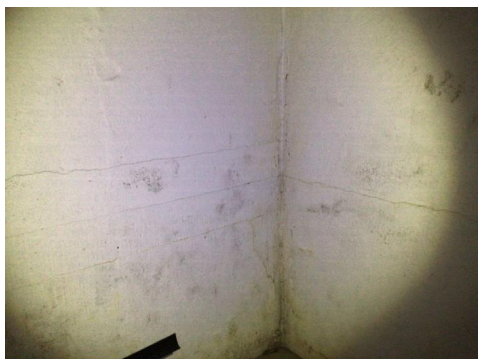
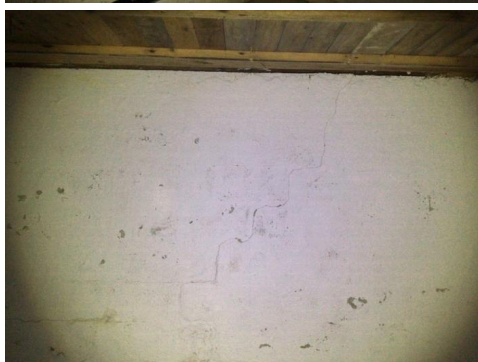
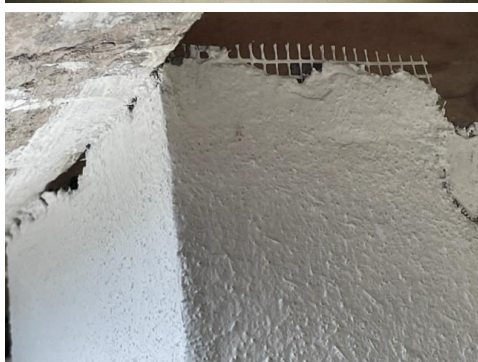
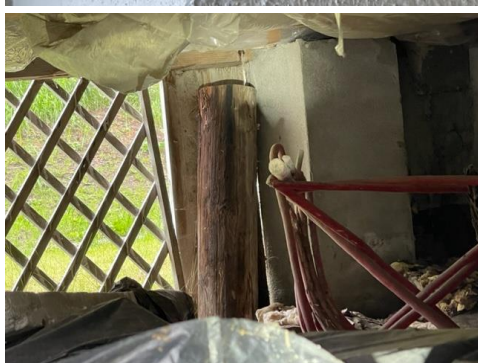
Det er stedvis skjevheter i pilarer. Inngangsparti/bod ligger stedvis ikke an på pilarer, og det er synlig svikt/skjevheter i yttervegg, pilarer og gulvoverflater. Det er stedvis avflasket overflatebehandling på grunnmur. Noe manglende gulvstøp stedvis under grunnmur lokalt. Det er registrert indikasjon på forhøyede fuktverdier på muren. Avskallet puss stedvis på muren. Grunnmuren er en særlig fuktutsatt konstruksjon og har høy skadefrekvens. Det er muligheter for at pilarer ikke er fundamentert til frostfri grunn.

- Grunnmuren har sprekke-dannelser.
- Det er registrert horisontalriss som er symptom på jordtrykk.
- Det er registrert skråriss som er symptom på setninger.

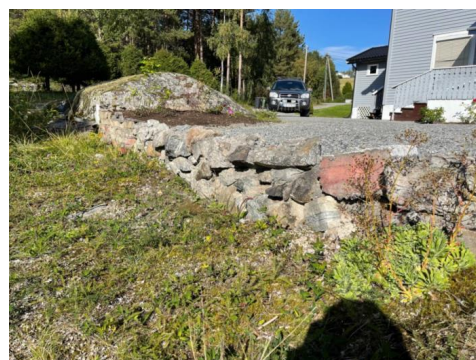
- Det er påvist mindre sprekker og/eller skjevheter i muren.

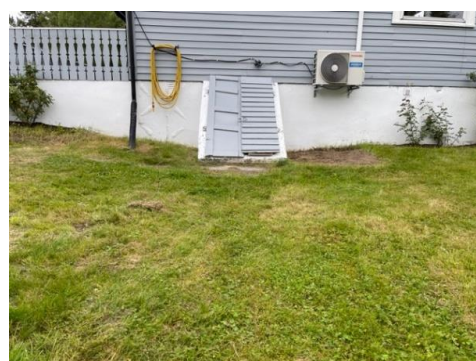
- Det er påvist dårlig eller flatt fall inn mot grunnmur og dermed muligheter for større vannansamlinger.
