Nevernesveien 105

Nøkkelopplysninger Nevernesveien 105

Befaringsdato: 26.05.2023

Rapportdato: 08.06.2023

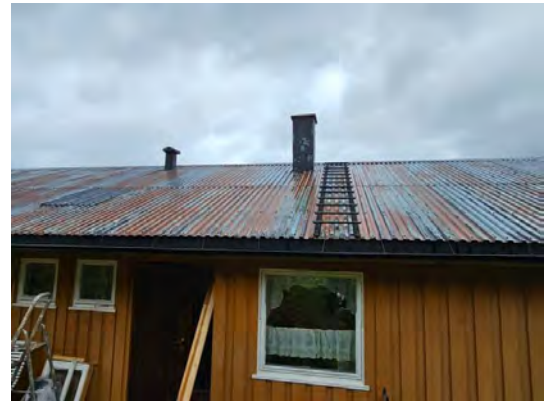
Rust på taktekke

- Mer enn halvparten av forventet brukstid er passert på undertak.
- Mer enn halvparten av forventet brukstid er passert på taktekkingen.
- Det er avvik:

Taktekket er rustet.

Tak og undertak bør skiftes for å forhindre lekkasjer.

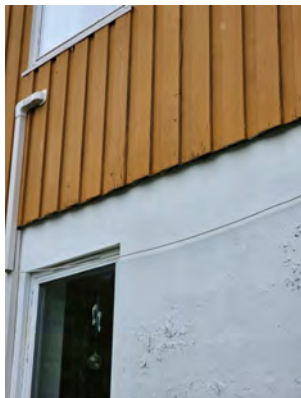
Spredte råteskader kledning og flassende maling på grunnmur

- Det er påvist spredte råteskader i bordkledningen.
- Det er værslitt/oppsprukket trevirke/trepaneler.

Spredte råteskader i bordkledning. Værslitt overflate på grunnmur. Spredte råteskader ved utkraget balkong.

- Påviste skader må utbedres.

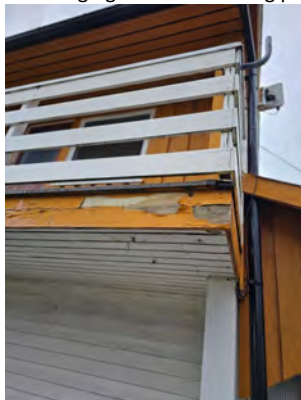
Flassende maling

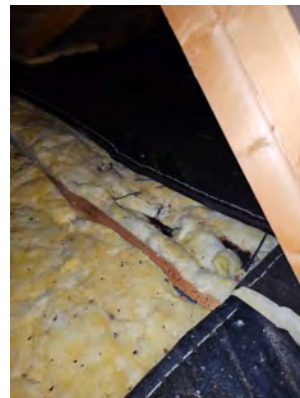
Avføring fra mus.

- Det er registrert symptom på aktivitet fra skadedyr

Inngang for mus må tettes og infisert/skadet isolasjon bør skiftes.

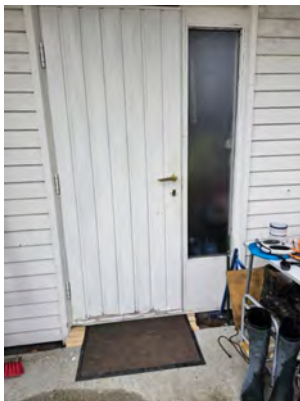
Ytterdør 2 etasje

Ytterdør leilighet

- Det er påvist avvik rundt innsettsdetaljer.

- Det bør gjøres tiltak for å lukke avviket.

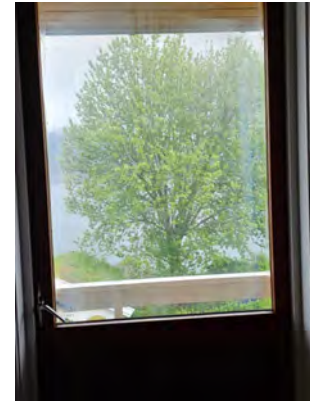
Dugg i glass

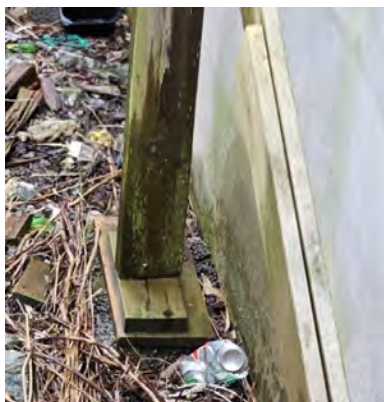
Påbegynnende råteskade på søyle

- Mer enn halvparten av forventet brukstid er passert på tettesjikt/membran.
- Rekkverket er for lavt i forhold til dagens krav til rekkverkshøyder.
- Det er påvist fukt/råteskader i konstruksjonen.
- Det er ikke montert rekkverk.

Deler av balkong med høyde over 50cm til bakken mangler rekkverk. Rekkverk er lavere enn 1,0m som er dagens krav til rekkverk. Membran/tekking på utkraget balkong er snart moden for retekking. Det er påstartende råteskader på søyler på balkong.

- Tidspunkt for utskiftning av tettesjikt/membran nærmer seg ut ifra alder på dagens tekking.
- Det er ikke krav om utbedring av rekkverkshøyde opp til dagens forskriftskrav.
- Rekkverk må monteres for å lukke avviket.

Det må monteres rekkverk der høyden er over 50cm til bakken. Søyler bør beskyttes bedre mot råteskader. Dagens høyde på rekkverk er tilstrekkelig i hht til byggeårets krav, og må ikke bygges høyere.

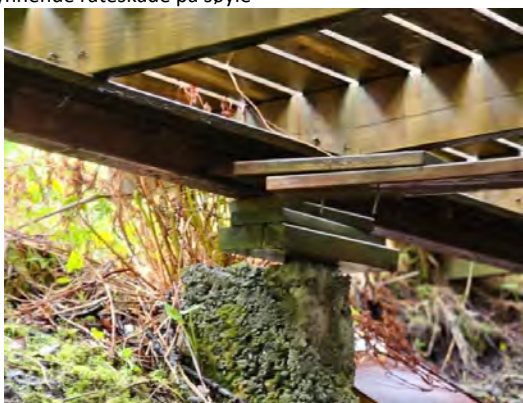
Stabling av trevirke under bærebjelke

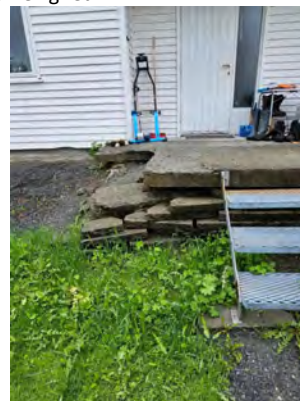
Trapp til inngang til leilighet

Skader på betongplatt og delvis på fundament under denne.

Det er ikke rekkverk på platt eller på utvendig trapp. Konstruksjonen har betydelige skader.

- Rekkverk må monteres for å lukke avviket.

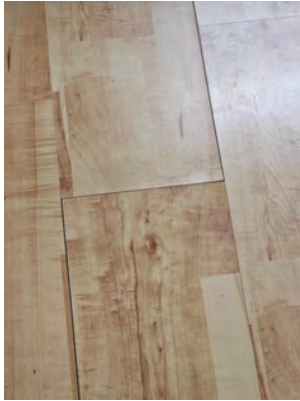
Skader i gulv på kjøkken

- Det er stedvis påvist synlige skader på overflater.

Stedvis sprekker i gulv på kjøkken.

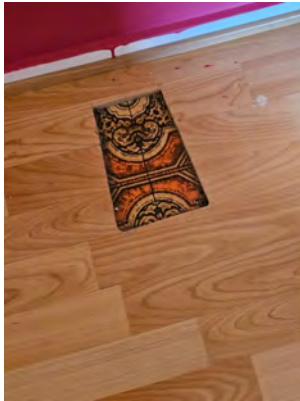
Mangler noe i laminatgulv etter fjerning av trappeheis.

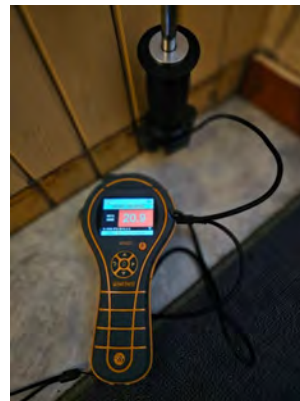
Målt ca 21% fuktighet i gulvplater i oppført gulv.

- Det er påvist fuktighet i oppført tregulv i underetg/kjeller, og det er derfor ikke foretatt hulltaking.

- Ytterligere undersøkelser må foretas for å få kartlagt årsak og omfanget på eventuelle skader.

Det anbefales at oppført tregulv undersøkes nærmere og eventuelt skadet/oppfuktet trevirke skiftes.

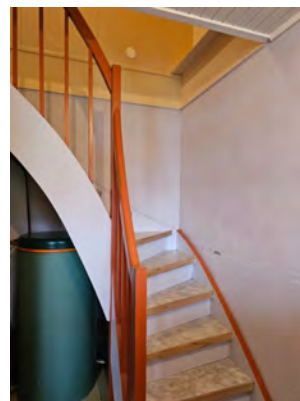
Malt tretrapp fra byggeår. Rekkverk med spiler. Tett trapp. Noe bratt i hht dagens krav til trapper.

- Det mangler håndløper på vegg i trappeløpet.
- Åpninger i rekkverk er større enn dagens forskriftskrav til rekkverk i trapper.

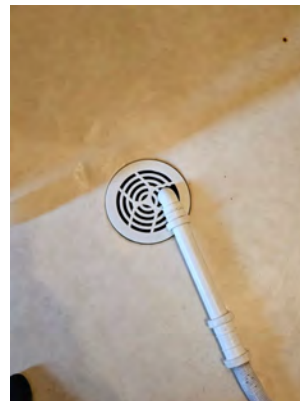
Sluk med avløpsrør fra dusjkabinett

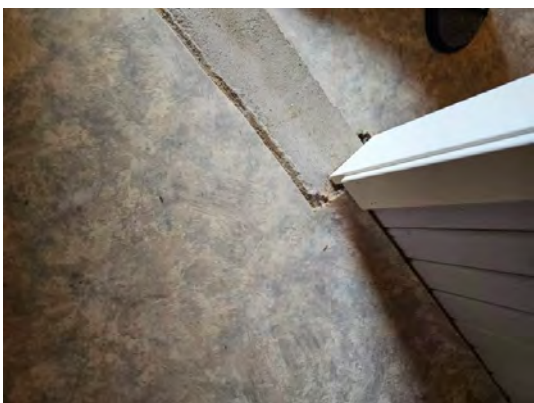
Belegg i døråpning

- Det er mulighet for at det kan forekomme vannlekkasje på våtrommet hvor vann ikke vil gå til sluk.

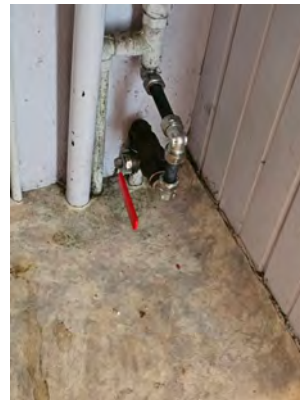
Ikke tett membran/belegg ved rør opp av gulv

- Løsningen/utførelsen rundt rørgjennomføringer gir fare for fukt inn i konstruksjoner.
- Det må foretas lokale tiltak for å utbedre utettheter på våtrommet.
- Våtrommets tettesjikt/membran står foran utbedring/utskifting.

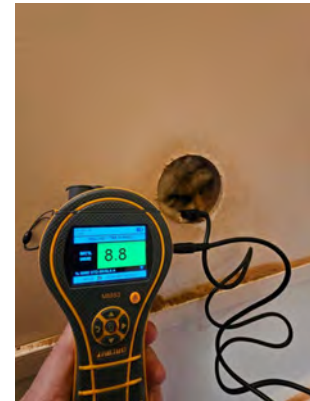
Det ble tatt hull i vegg bak dusj. Dette ga ingen indikasjon på fukt i konstruksjonen, Målingen viste ca 9% som er tørt.

Hulltaking i vegg bak dusj

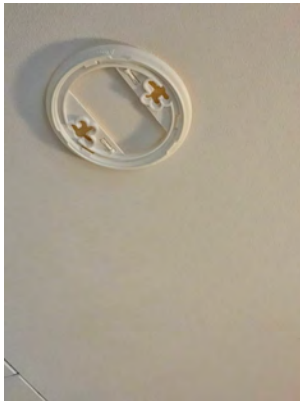
6kg brannslukker. Røykvarslere i leilighet, men mangler for hovedetasje.

Manglende røykvarsler

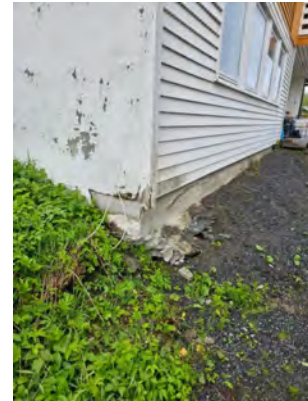
Grunnmur er ikke tilfylt på baksiden.

Det anbefales bedre tilfylling mot grunnmur
