Blomstervikveien 19

Befaringsdato: 30.08.2023

Rapportdato: 18.09.2023

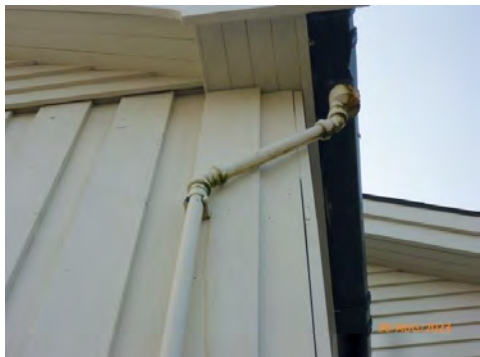
- Det er ikke tilfredsstillende bortledning av vann fra taknedløp ved grunnmur.
- Mer enn halvparten av forventet brukstid er passert på renner/nedløp/beslag.

Nedløp er underdimensjonert. Løst nedløp i øst. Lekkasjer fra noen renneskjøter.

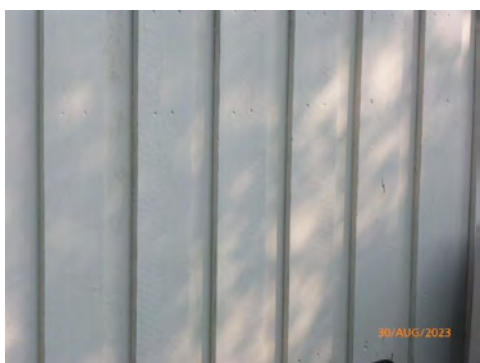
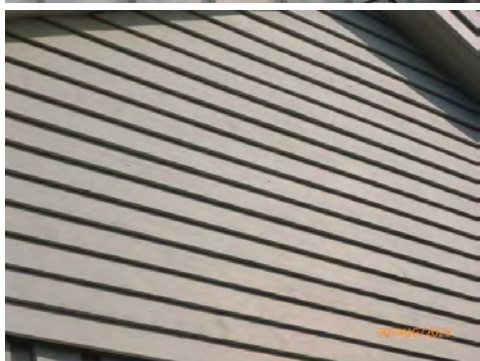
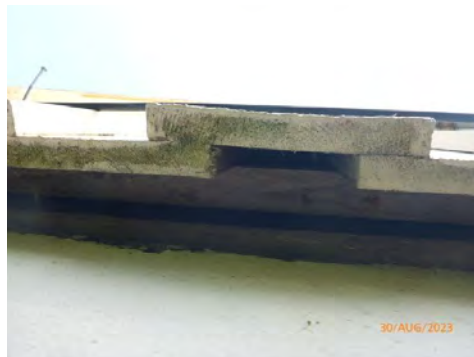
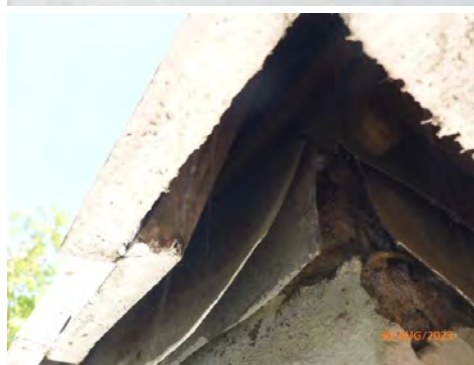
Eier opplyste i 2020 at kledningen sist ble malt i 2018. Observert noe avflasset maling på liggende kledning mot sør.

- Det er ingen lusing/musebånd i nedre kant av konstruksjon.

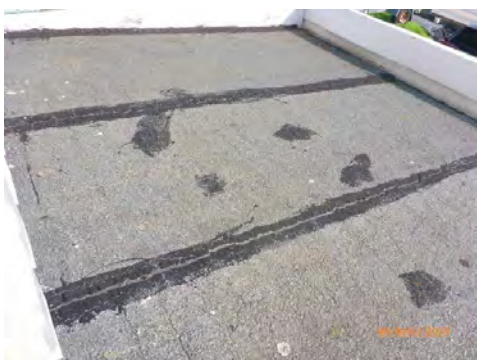
Plassbygget skråtak/pulttak. Ikke adkomst for kontroll av takets oppbygning.

- Det er begrenset/dårlig ventilering av takkonstruksjonen.

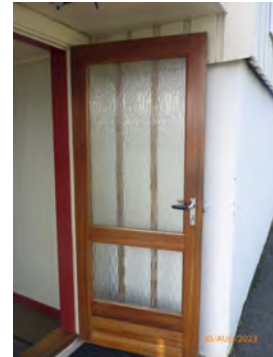
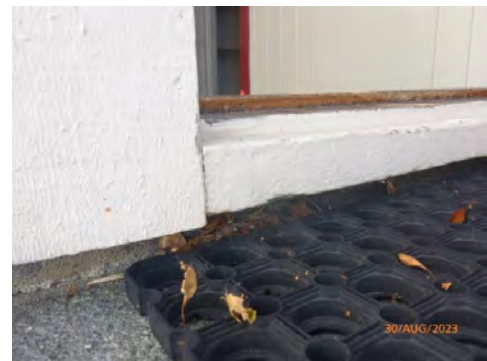
- Det er påvist avvik rundt innsettingsdetaljer.
Ikke beslag under dør.

- Det bør gjøres tiltak for å lukke avviket.
Monter beslag når døren byttes ut.

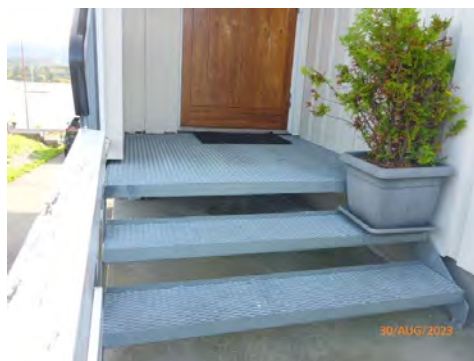
Strekkmalltrapp til hovedinngang, dør skjermet under ca. 1,6 m² tak.

- Rekkverkshøyder er under dagens forskriftskrav til rekkverk i trapper.

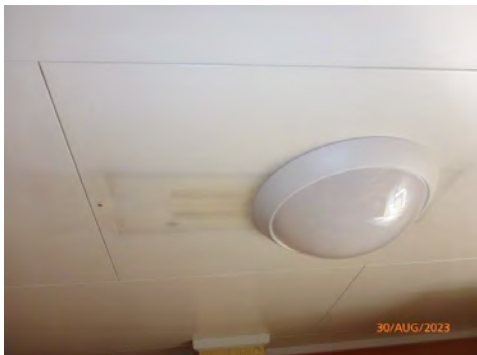
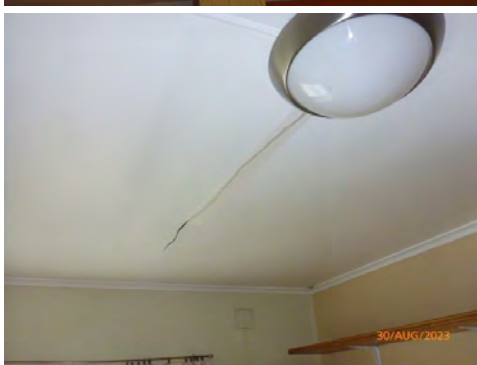
- Det er stedvis påvist synlige skader på overflater.

Sprekk i malerpapp himling på soverommet. Skade på plater ved taklys kjøkken.

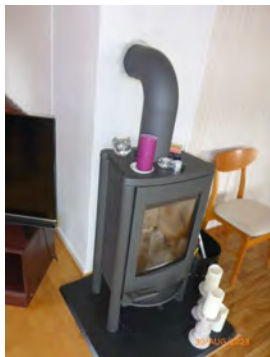
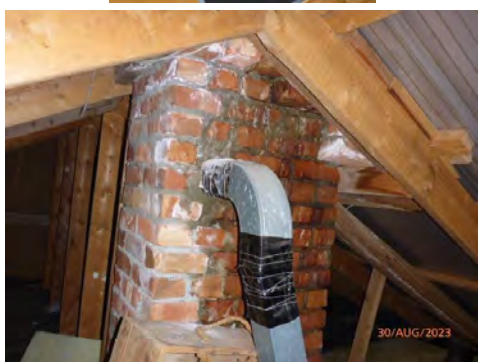
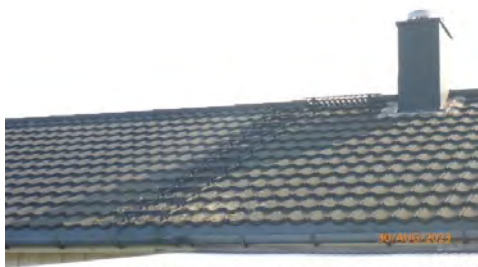
- Ildfast plate mangler på gulvet under sotluke/feieluke på pipe.

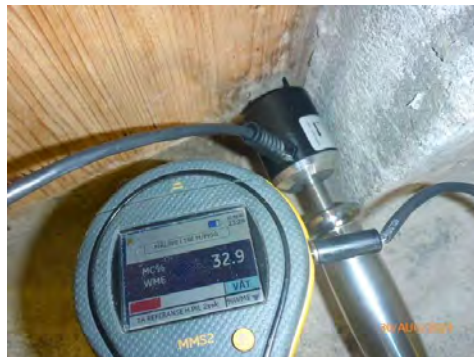
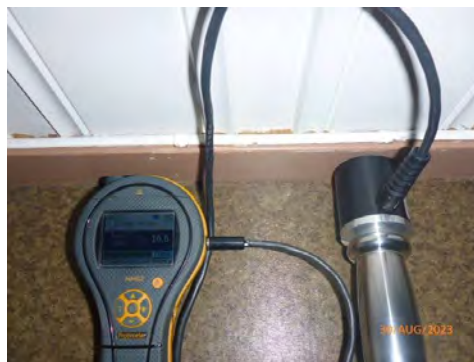
Observert noe fuktvandring fra grunn i kjeller på flere murer. En mur er kledd med bord.

Fra takst i 2020: Det ble pigget opp en del av gulvet for nye vann og avløpsledninger, eier opplyser at det ligger tregulv over rør i vf. Det er indikasjoner på oppfukning av gulvet, svake partier.

- Det er påvist indikasjoner på noe fuktgjennomtrenging i kjellergulv.
- Det er påvist indikasjoner på noe fuktgjennomtrenging inn i kjellermur.
- Det er gjennom målinger påvist høyt fuktnivå i trevegger i underetg./kjeller, det er derfor ikke foretatt hulltaking

Fukt i utforer vegg i bod, 32,9%. Ikke målt for høye verdier i gulvlister på toalett 17,5 % og bakvegg i trapperom 16,6 %.

- Det påviste fuktnivå gir grunn til å overvåke konstruksjonen jevnlig for å se utvikling over tid, og eventuelt foreta tiltak for å unngå fuktskader.
- Ytterligere undersøkelser må foretas for å få kartlagt tilstanden og omfanget på eventuelle skader.

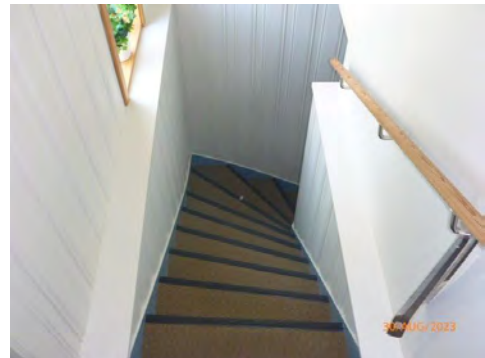
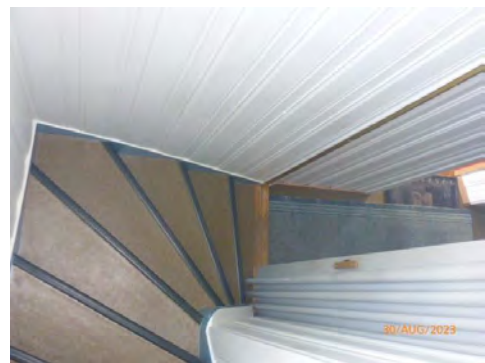
Boligen har malt tretrapp.

- Det er ikke montert rekkverk.

- Rekkverk må monteres for å lukke avviket.

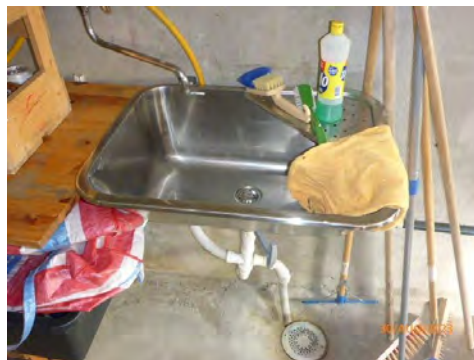
Vaskekjeller med sluk og skyllekar. Ikke et våtrom pr. i dag.

- Våtrommet må oppgraderes for å tåle normal bruk etter dagens krav.

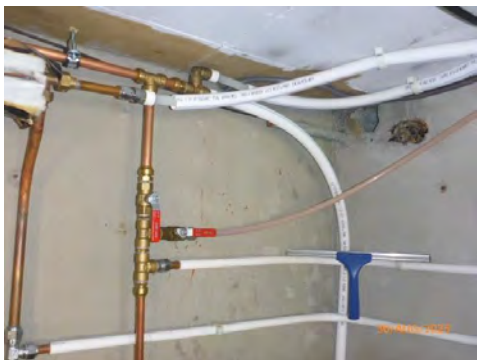
Innvendige vannledninger er av kobber.

- Mer enn halvparten av forventet brukstid er passert på innvendige vannledninger.

- Det er ikke behov for utbedringstiltak siden anlegget fungerer i dag, men ut ifra alder kan skader plutselig oppstå på eldre anlegg.

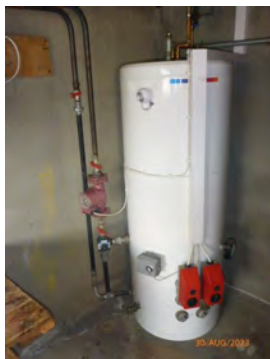
Varmtvannstanken er på ca. 200 liter. Eldre bereder, nyere trykktank.

- Det er påvist at varmtvannstank er over 20 år

- Det er ikke behov for utbedringstiltak siden tanken fungerer i dag, men ut ifra alder kan skader plutselig oppstå på eldre tanker.

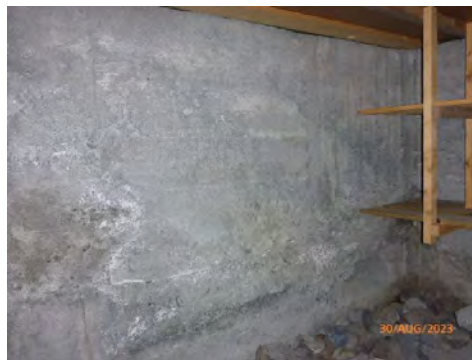
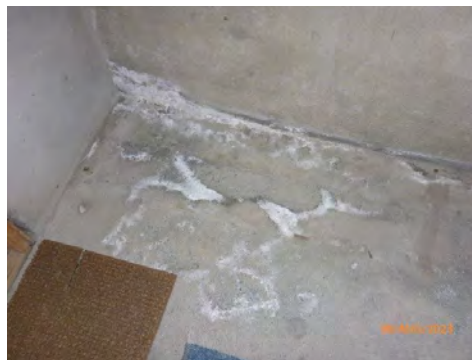
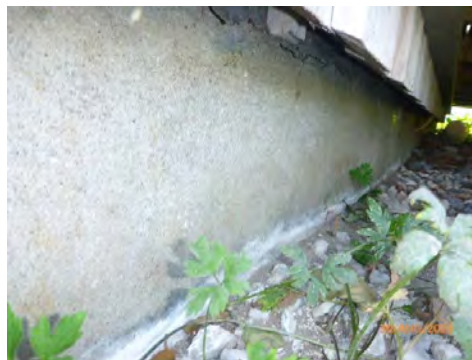
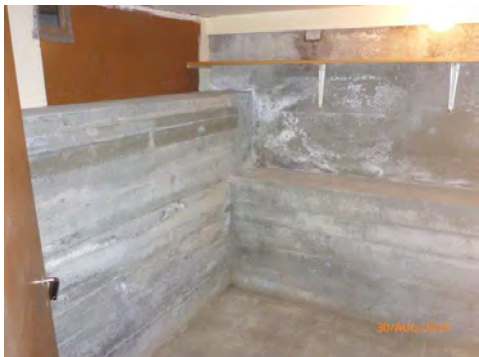
Ingen moderne fuktsikring, takvann til terreng ved mur. Fuktvandring fra grunn i kjeller.

- Mer enn halvparten av forventet levetid på drenering er overskredet.
- Det mangler, eller på grunn av alder er det sannsynlig at det mangler, utvendig fuktsikring av grunnmuren ved kjeller/underetasje.
- Det er ut ifra observasjoner konstatert at drenering/tettesjikt har funksjonssvikt/svært begrenset effekt.

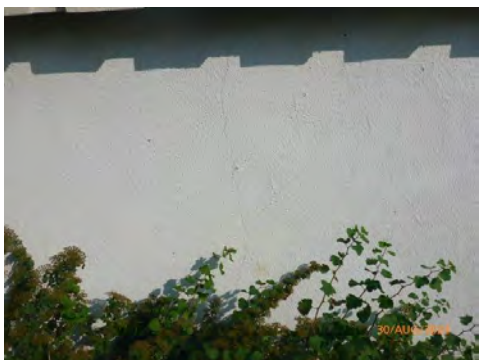
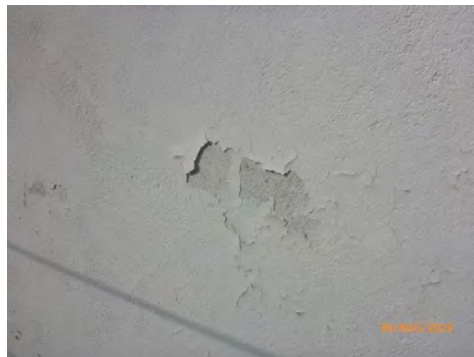
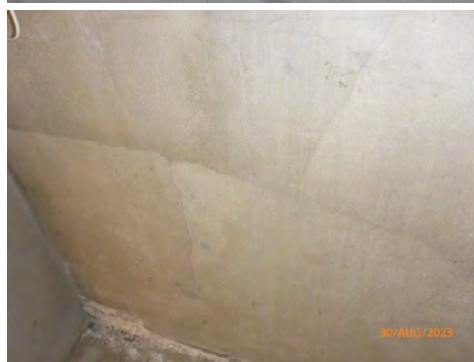
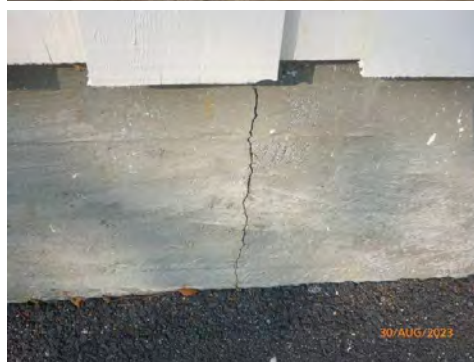
- Grunnmuren har sprekkdannelser.

Stedvis noen mindre sprekker og riss, oppfattes som normalt med tanke på konstruksjon og alder.

Noe sprekker på innvendig puss over tresonit samt en del sprekker/riss i gulvene.

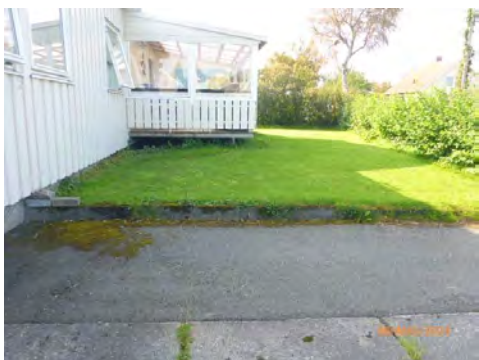
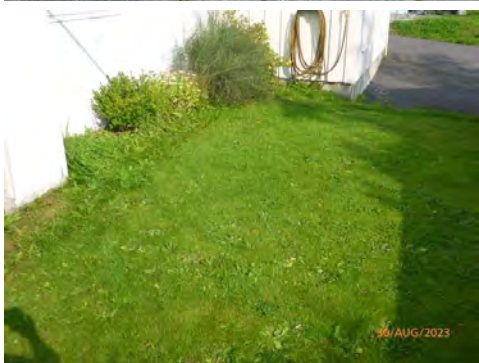
Det er ikke opparbeidet fall på terreng fra murer.

- Det er påvist dårlig eller flatt fall inn mot grunnmur og dermed muligheter for større vannansamlinger.
