Tilstandsrapport

📍 Stokkelandsvegen 201, 6390 VESTNES

Oppdragsnr.: 19184-1213

Autorisert foretak: Farstad Taksering AS

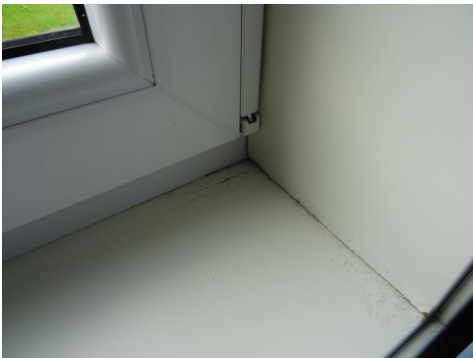
Vinduer på soverom har sårskade/fuktmerker i underkarm/utføring, utbedring/finish bør utføres

Fukt svelling i utforing.

Vurdering av avvik:
• Det er avvik:
Vinduer på soverom har sårskade/fuktmerker i underkarm/utforing, utbedring/finish bør utføres

Konsekvens/tiltak
• Tiltak:
Det må påregnes noe vedlikehold.

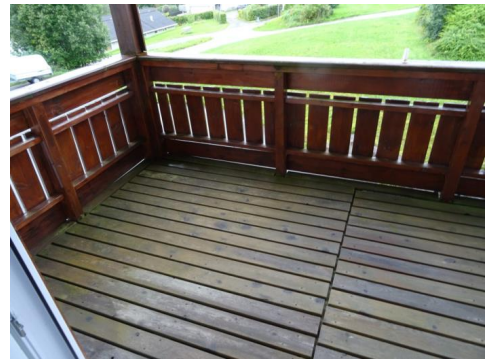
Rekkverket er for lavt i forhold til dagens krav til rekkverkshøyder.

Vurdering av avvik:
• Rekkverket er for lavt i forhold til dagens krav til rekkverkshøyder.

Konsekvens/tiltak
• Det er ikke krav om utbedring av rekkverkshøyde opp til dagens forskriftskrav.

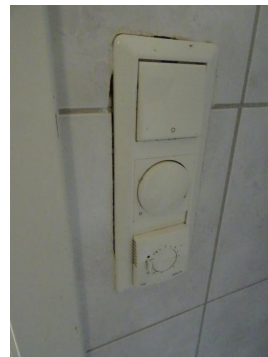
Det er påvist svertesopp i fuger i dusj. Noe svak tilpassing av veggflis ved lysbryter.

Glippe mellom flis og bryterpanel

Det er påvist svartesopp i fuger i dusj. Noe svak tilpassing av veggflis ved lysbryter.

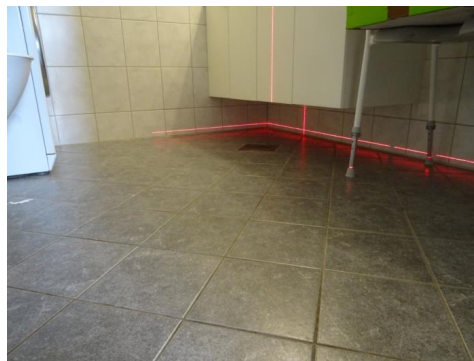
Gulvet er flislagt. Rommet har elektriske varmekabler. Fall mot sluk er målt til 10. Fall mot sluk ved innredning er målt til 5

Ikke optimale fallforhold på hele gulvet.

- Det er påvist at høydeforskjell fra topp slukrist til gulv/synlig topp membran ved dørterskel er mindre enn 25 mm.
- Det er påvist avvik i fallforhold til sluk i forhold til krav i forskrift på byggetidspunktet.
- Svartesopp er registrert

Svartesopp er registrert i dusj. Begrenset/mindre lokalt fall til sluk i dusjområde.

- Våtrommet fungerer med dette avviket.
- Det må foretas utbedring av fallforhold.
- Det må foretas lokal utbedring

Kostnadsestimat: 10 000 - 50 000

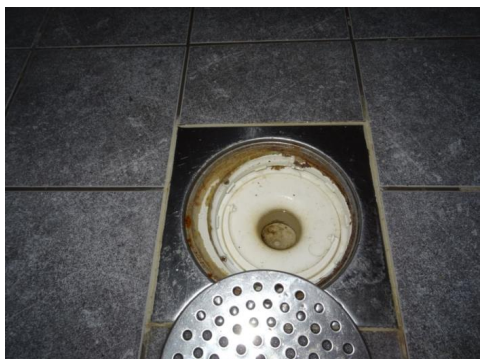
Sluk i dusjområde

- Mer enn halvparten av forventet brukstid er passert på membranløsningen.
- Vurdering basert på alder. Tilstandsgrad 2 gis med bakgrunn i at mer enn halvparten av forventet brukstid for membran/tettesjikt er passert. Det er nå ingen symptomer på funksjonssvekkelse, men vær oppmerksom på at dette er en risikokonstruksjon.

Det er ikke kjent fuktsikring av gulv og det foreligger ikke dokumentasjon på membran.

- Installering av tett dusjkabinett anbefales.
- Overvåk tilstanden jevnlig. For å få tilstandsgrad 0 eller 1 må tettesjiktet skiftes ut, men tidspunktet for når dette er nødvendig er vanskelig å si noe om.

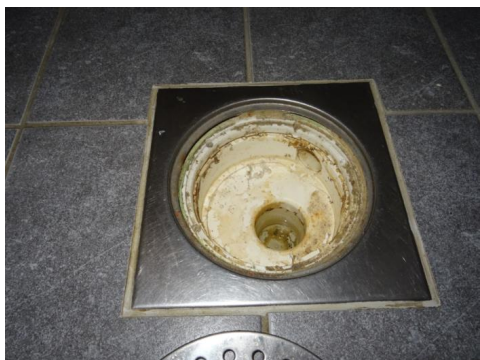
Sluk ved innredning
