Tilstandsrapport

Risikovurdering for Anticimex boligselgerforsikring

Brennbakkvegen 2
2318 HAMAR
Gnr./Bnr.: 1/961
Hamar kommune

Befaringsdato: 11.09.2023

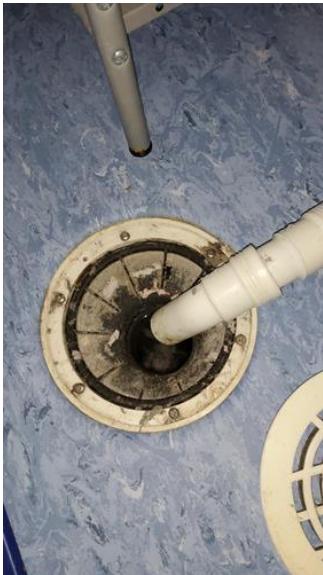
Det registreres redusert avrenningshastighet i avløp til servant og dusjkabinett og huseier opplyser at sluket tetter seg hyppig. Eksakt årsak er ukjent. Ytterligere undersøkelser anbefales.

*Avløpsrør (ink. sluk) - [Brennbakkvegen 2 L.ETG - Bad - Sluk
(11.09.2023)]*

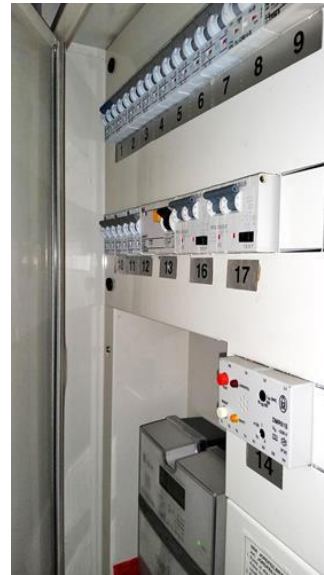
*Elektrisk anlegg - [Brennbakkvegen 2 - Sikringskap 1. ETG
(11.09.2023)]*

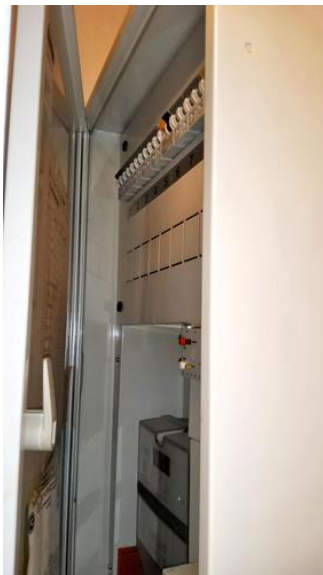
*Elektrisk anlegg - [Brennbakkvegen 2 - Sikringskap U. ETG
(11.09.2023)]*
