TOYOTA YARIS FORHJULSDRIFT

TESTDATO: 05.09.2023

CHASSISNR: VNKKBAC360A155071

NBF Tilstandsrapport er utarbeidet av Norges Bilbransjeforbund og Forbrukerrådet.

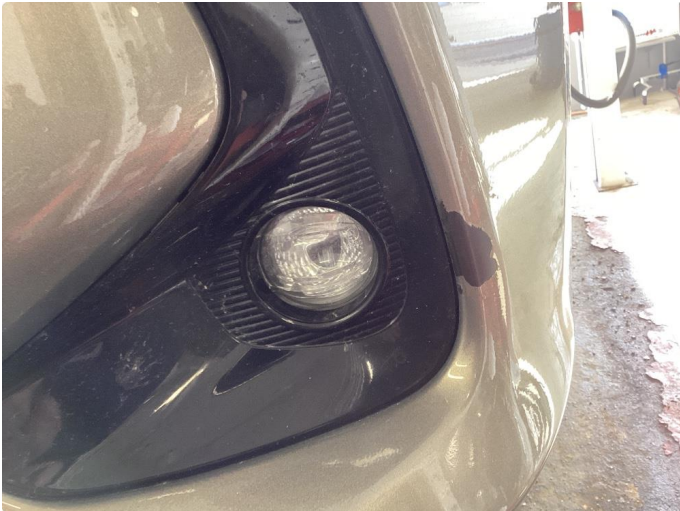
| Punkt | Beskrivelse | Plassering |
|---|---|---|
| 1.1 Støtfanger | Lakk skade (skal utbedres innenfor annonsert pris) | |

1.1 Lakk skade (skal utbedres innenfor annonsert pris)

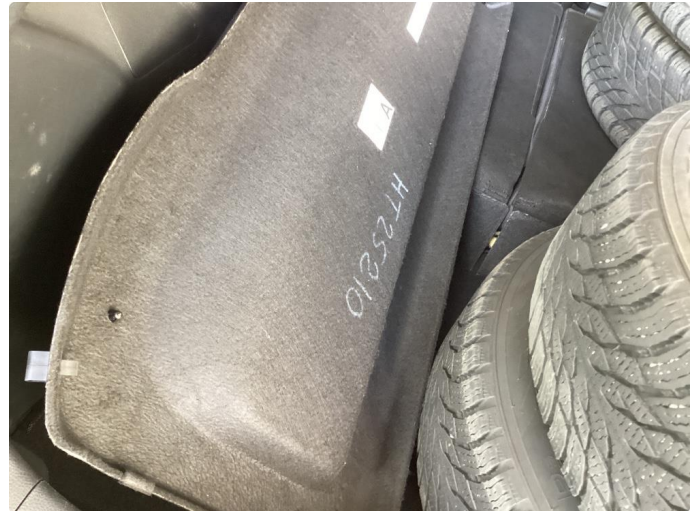
| Punkt | Beskrivelse | Plassering |
|---|---|---|
| 2.1 Bagasjeromskjuler | Registreringsnummer er påført med tusj på underside av hattehylle | |

2.1 Registreringsnummer er påført med tusj på underside av hattehylle
