TOYOTA YARIS FORHJULSDRIFT
TESTDATO: 14.09.2023
KODE: 1240339

| ZT52620 | 59 234 KM | 17.07.2017 Førstegang registrert | Bensin/ Batteri |

NBF Tilstandsrapport er utarbeidet av Norges Bilbransjeforbund og Forbrukerrådet.

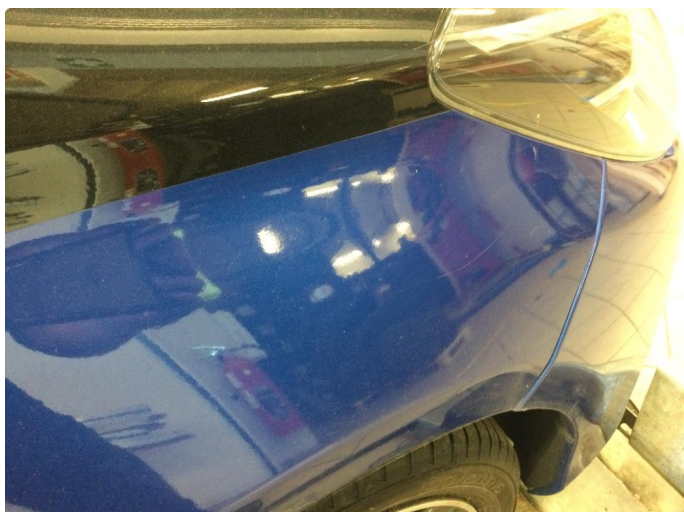
| Punkt | Beskrivelse | Plassering |
|---|---|---|
| 1.1 Lakk | generelt mye riper | |

1.1 Generelt mye riper

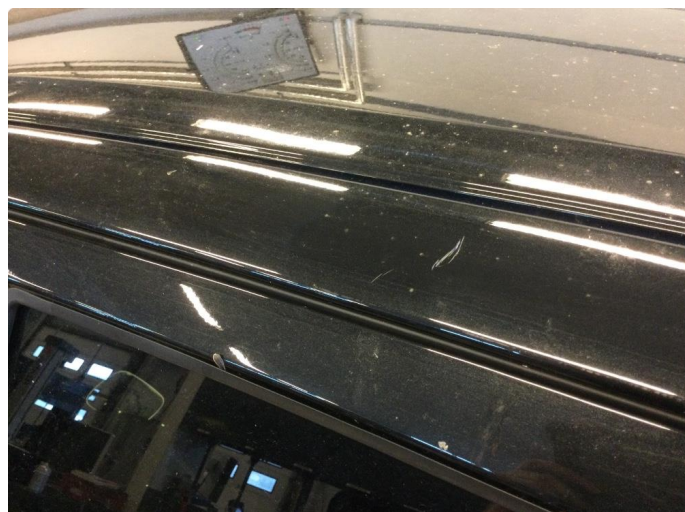
1.1 Generelt mye riper

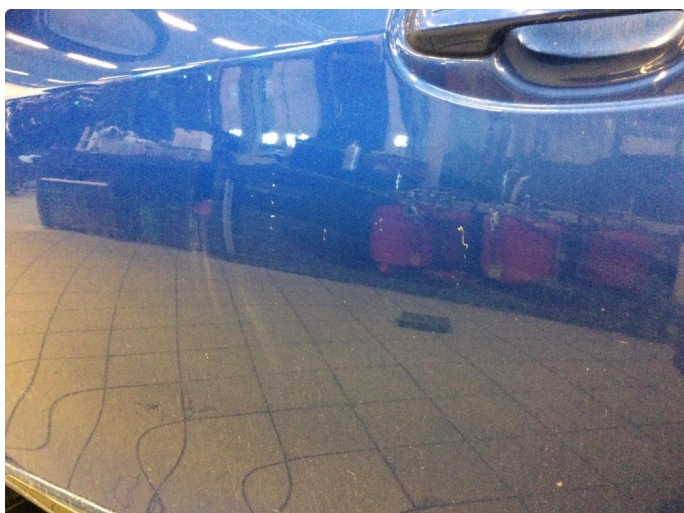
1.1 Generelt mye riper

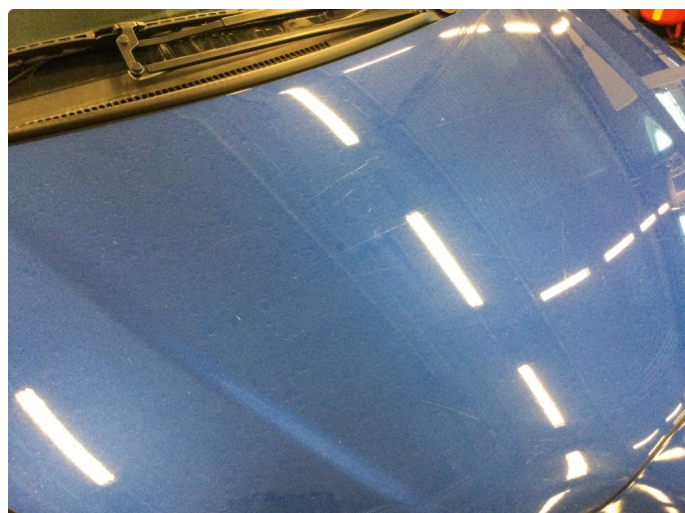
1.1 Generelt mye riper

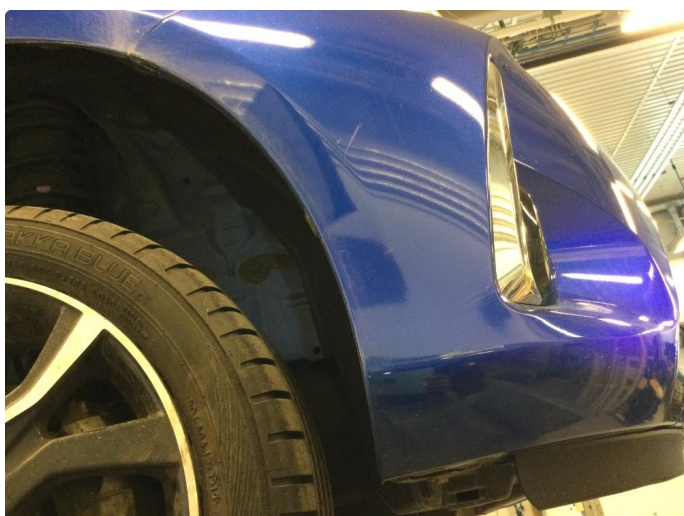
1.1 Generelt mye riper

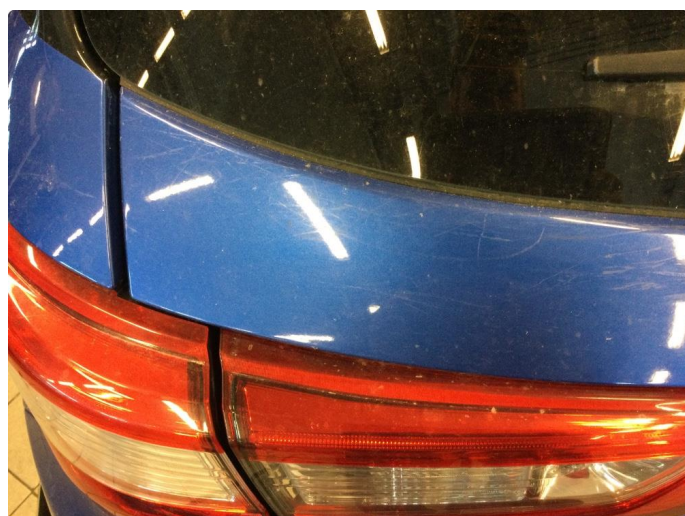
1.1 Generelt mye riper

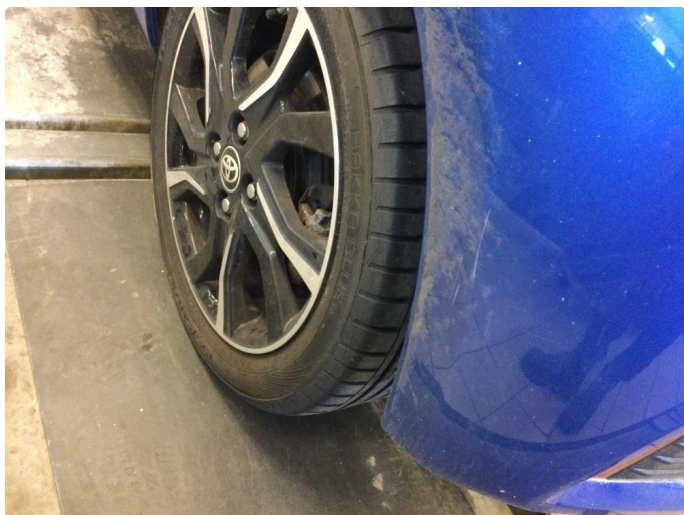
1.1 Generelt mye riper

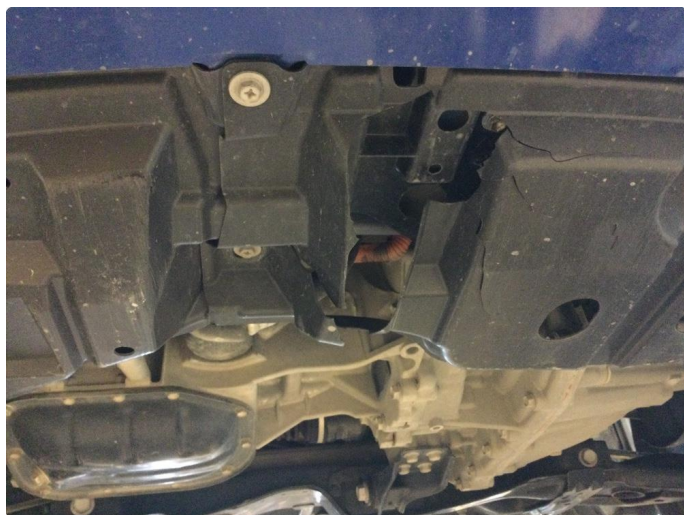
| Punkt | Beskrivelse | Plassering |
|---|---|---|
| 1.3 Under bil | beskyttelsesplate skadet/mangler | venstre |

1.3 Beskyttelsesplate skadet/mangler

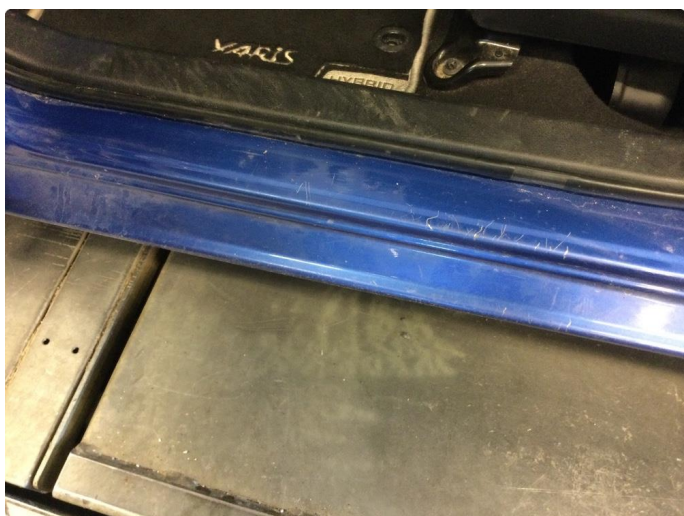
| Punkt | Beskrivelse | Plassering |
|---|---|---|
| 1.5 Døråpning | slitt innsteg | |

1.5 Slitt innsteg

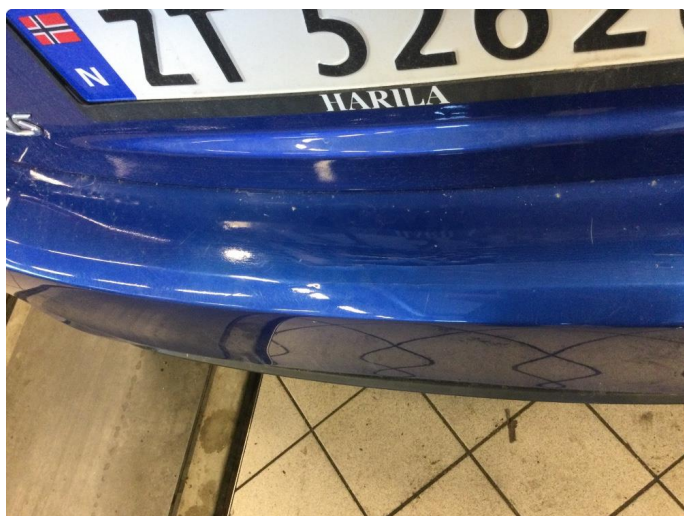
| Punkt | Beskrivelse | Plassering |
|---|---|---|
| 1.6 Støtfanger | sprukket | bak |

1.6 Sprukket

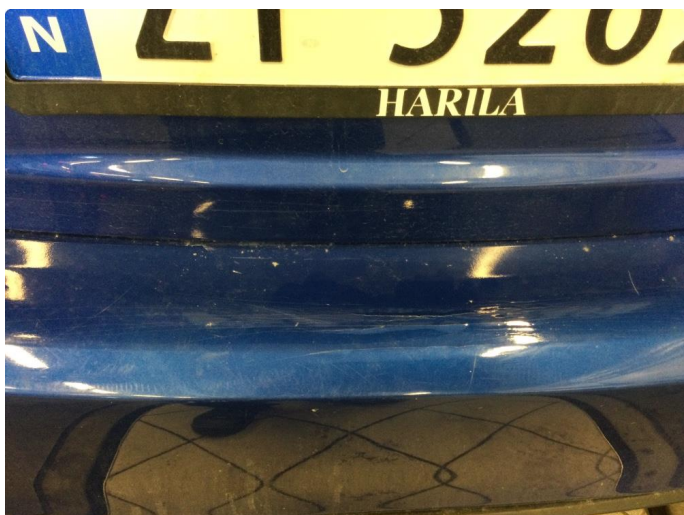
1.6 Sprukket
