HYUNDAI SANTA FE 197 HK AUTOMAT 4X4

TESTDATO: 15.09.2023

NBF Tilstandsrapport er utarbeidet av Norges Bilbransjeforbund og Forbrukerrådet.

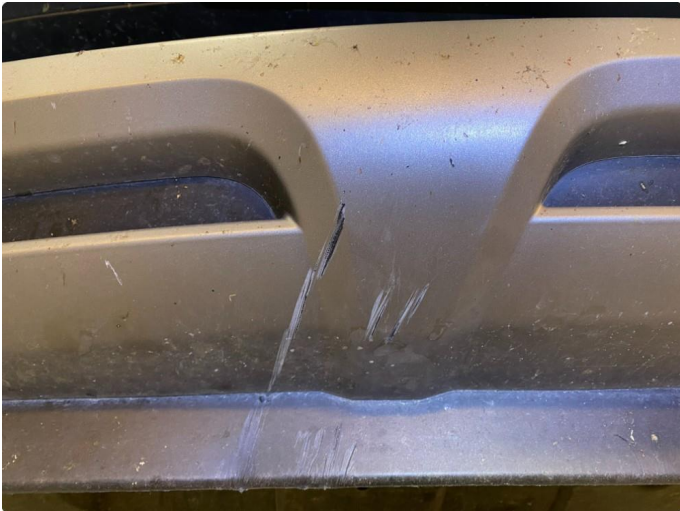
| Punkt | Beskrivelse | Plassering |
|---|---|---|
| 1.1 Støtfanger | skrubbskader underkant | |

1.1 Skrubbskader underkant

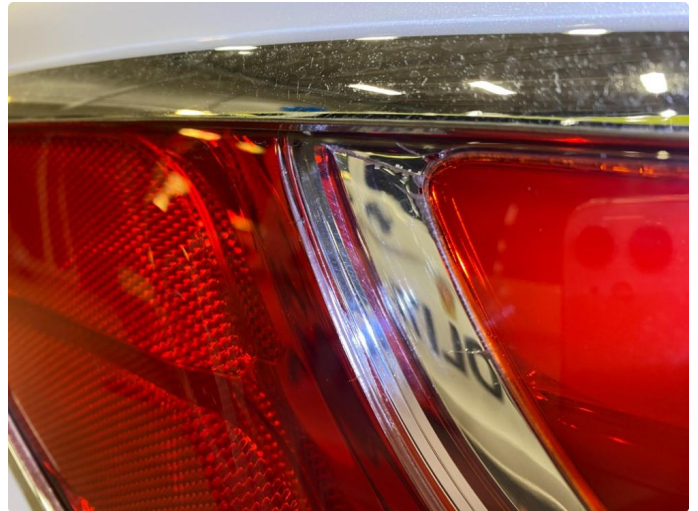
| Punkt | Beskrivelse | Plassering |
|---|---|---|
| 2.1 Lys bak | krakelering i plast | ytre - begge bak |

2.1 Krakelering i plast

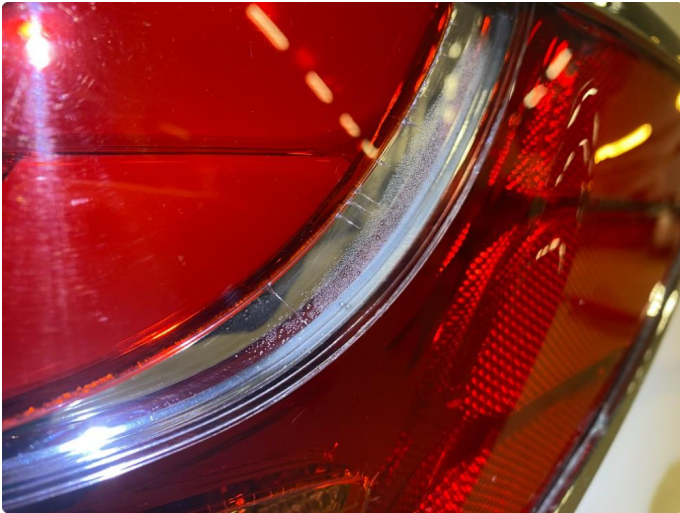
2.1 Krakelering i plast

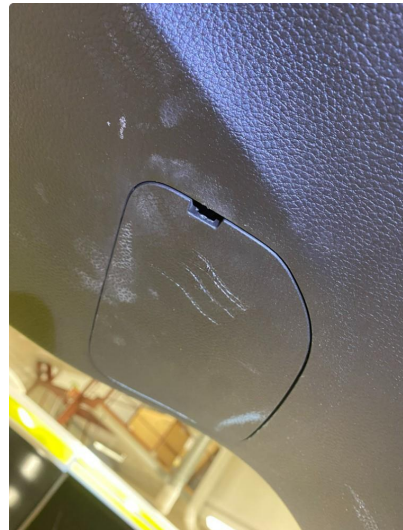
| Punkt | Beskrivelse | Plassering |
|---|---|---|
| 3.1 Dørtrekk | skadet/merker etter utstyr | bak |

3.1 Skadet/merker etter utstyr
