**HYUNDAI KONA ELECTRIC FORHJULSDRIFT**
**TESTDATO: 29.08.2023**
**KODE: 1226381**

<b>EV23728</b>	<b>70 653 KM</b>	<b>25.01.2019</b> Førstegang registrert	<b>Elektrisitet</b>
----------------	------------------	--	---------------------

NBF Tilstandsrapport er utarbeidet av Norges Bilbransjeforbund og Forbrukerrådet.

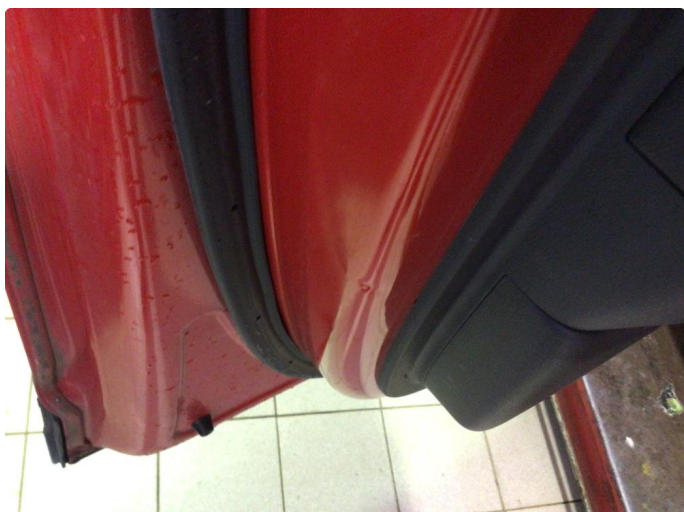
1.2 Noen riper og småbulker

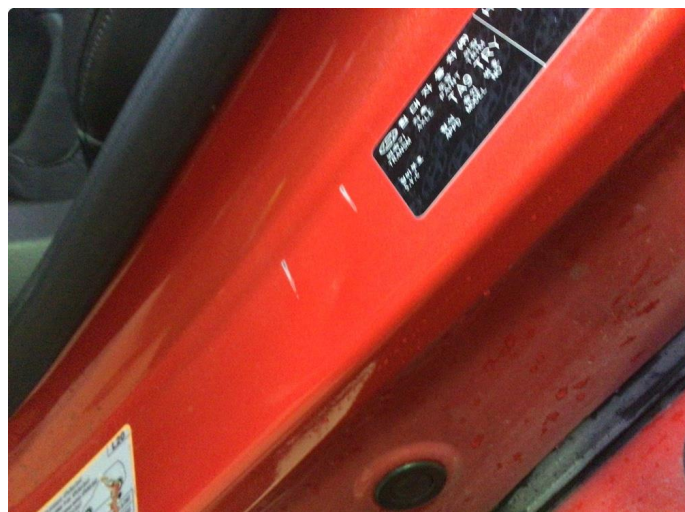
1.2 Noen riper og småbulker

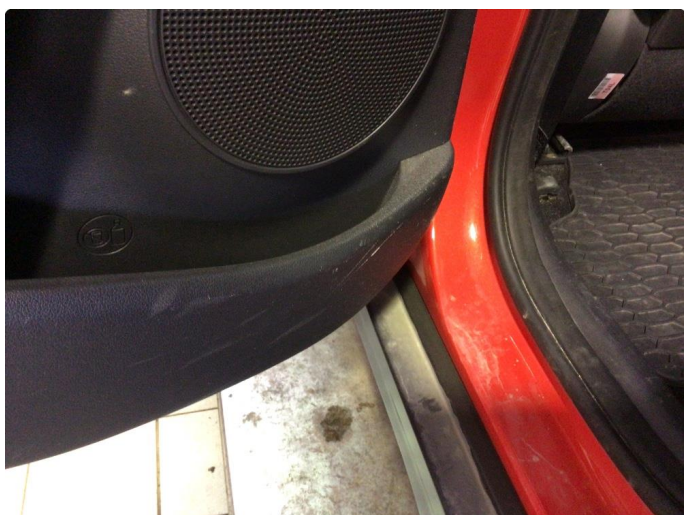
2.1 Slitt/ripe(r)

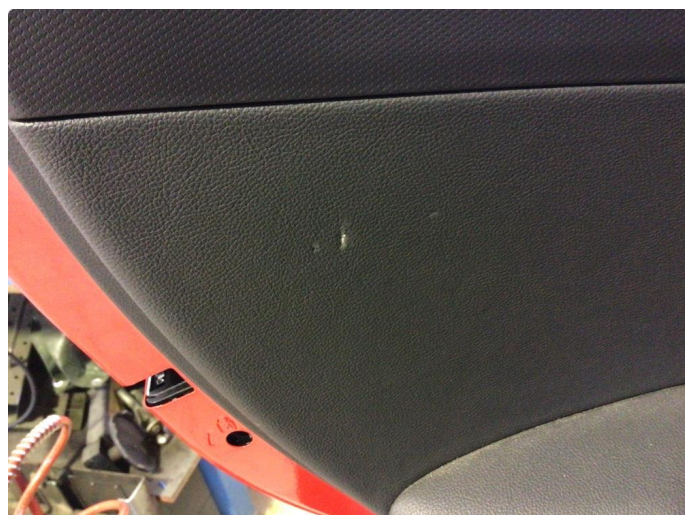
2.1 Slitt/ripe(r)
