**VOLVO V90 4X4**
**TESTDATO: 05.09.2023**
**KODE: 1233673**

**YF19284**

NBF Tilstandsrapport er utarbeidet av Norges Bilbransjeforbund og Forbrukerrådet.

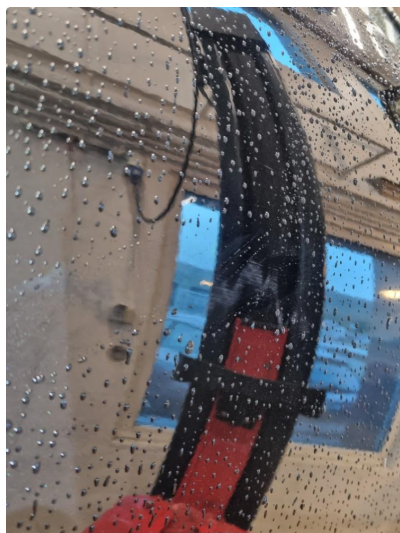
| Punkt | Beskrivelse | Plassering |
|---|---|---|
| 1.1 Dører | riper | |

1.1 Riper

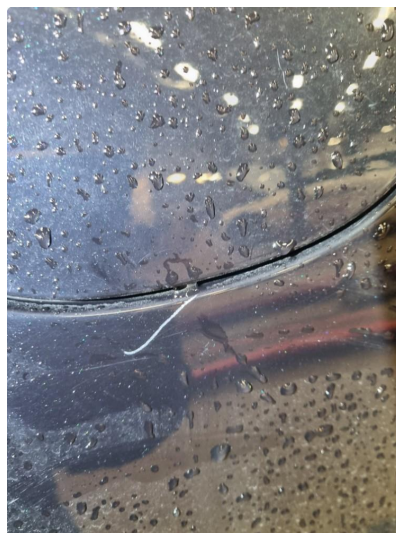
| Punkt | Beskrivelse | Plassering |
|---|---|---|
| 1.2 Skjermer | ripe(r) ned til grunning | |

1.2 Ripe(r) ned til grunning

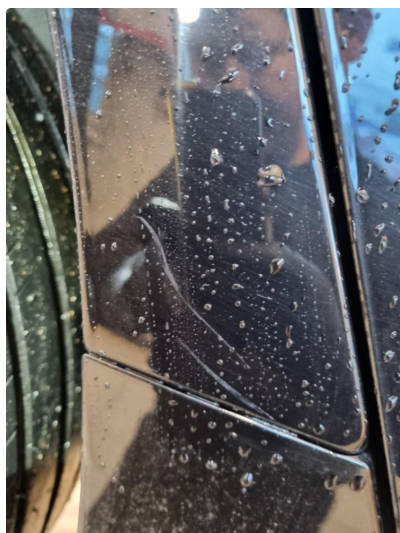
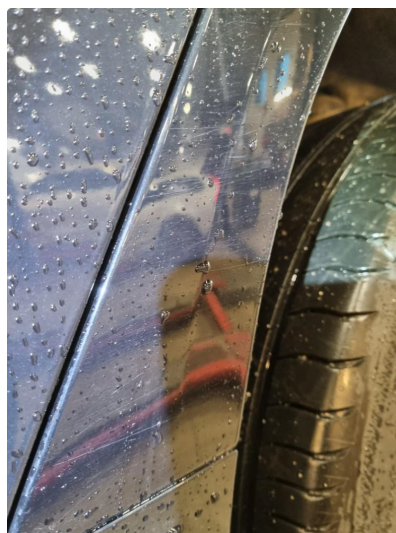
| Punkt | Beskrivelse | Plassering |
|---|---|---|
| 1.3 Skjermer | ripe(r) | |

1.3 Ripe(r)

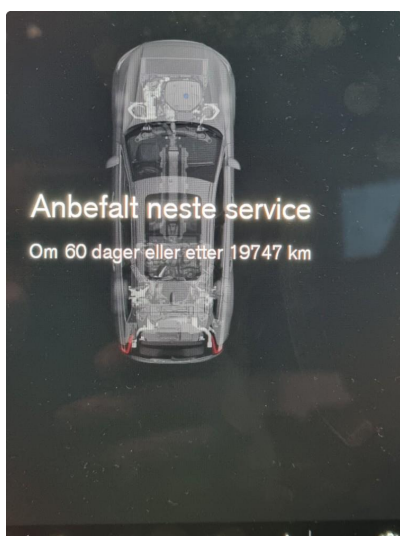
| Punkt | Beskrivelse | Plassering |
|---|---|---|
| 2.1 Service | trenger service innen 5.11.2023 | |

2.1 Trenger service innen 5.11.2023
