**VOLKSWAGEN CARAVELLE 150 HK MANUELL
FORHJULSDRIFT**
TESTDATO: 23.08.2023
KODE: 1224859

YT71662

NBF Tilstandsrapport er utarbeidet av Norges Bilbransjeforbund og Forbrukerrådet.

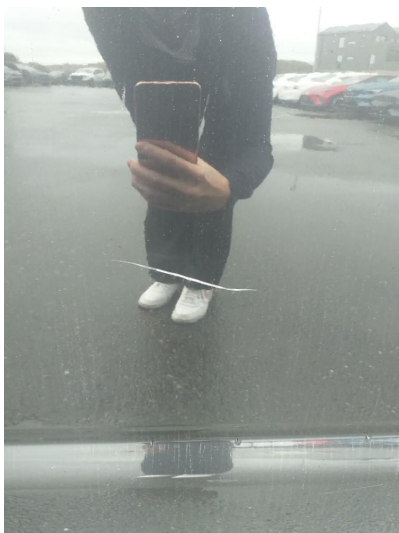
1.1 Ripe ned til grunning, kan pensles

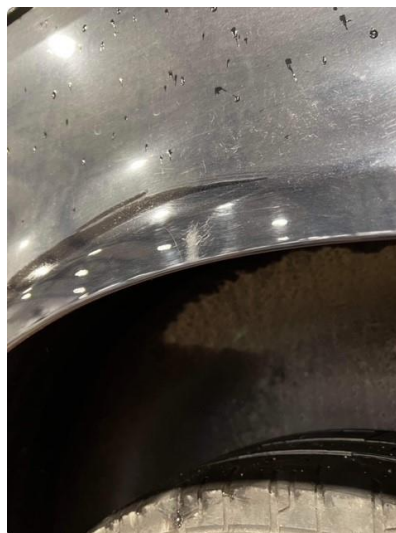
1.2 Bruksmerke(r) / ripe(r)

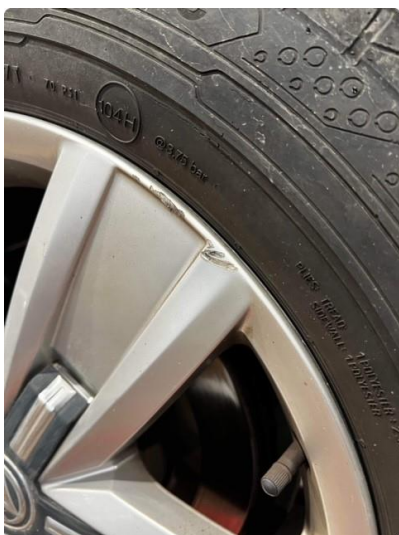
1.4 Kantkjørt felg

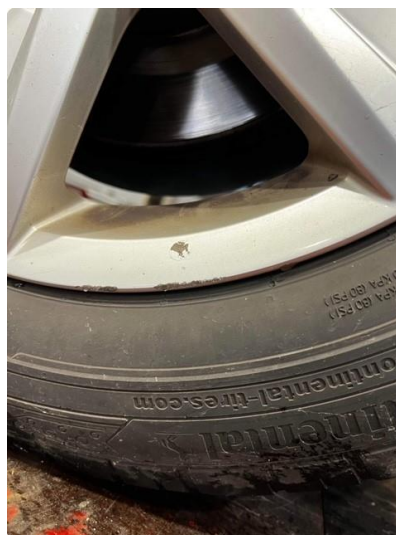
1.4 Kantkjørt felg
