MAZDA CX-30 4X4

TESTDATO: 19.09.2023

YT75522

CHASSISNR: JMZDMFWHA00210892

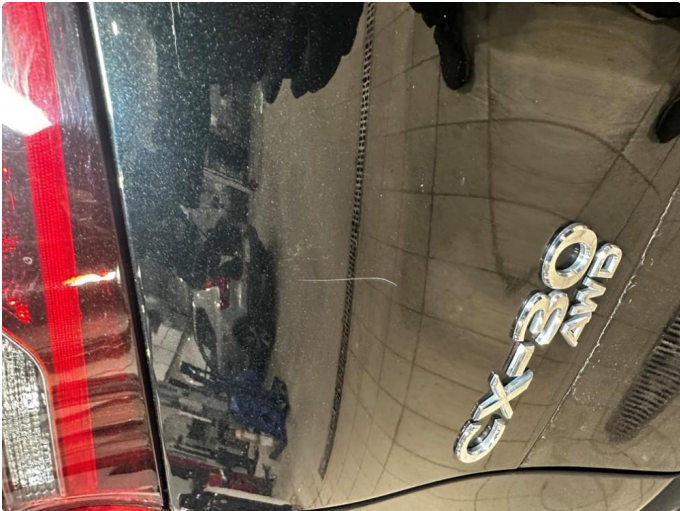
| Punkt | | Beskrivelse | Plassering |
|---|---|---|---|
| 1.1 | Bakluke | Små riper | |

1.1 Små riper

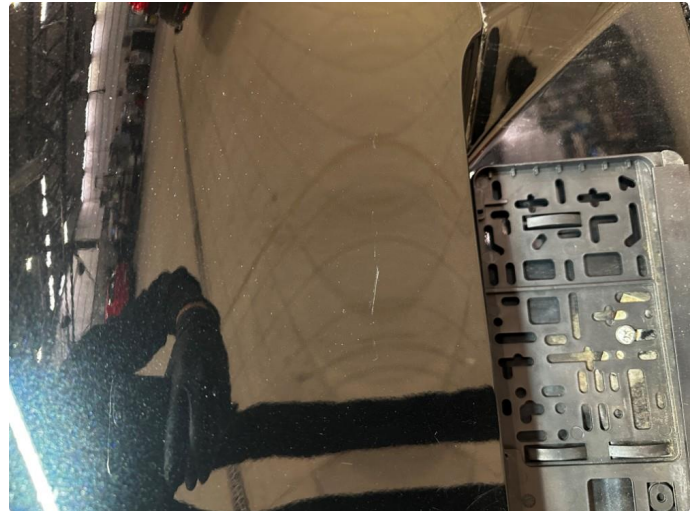
1.1 Små riper

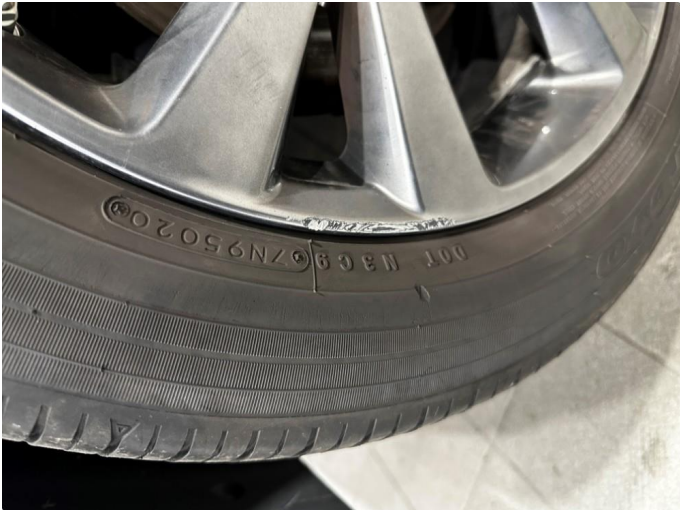
| Punkt | | Beskrivelse | Plassering |
|---|---|---|---|
| 1.2 | Dekk/Felger | Liten skrubbb på felg | |

1.2 Liten skrubb på felg

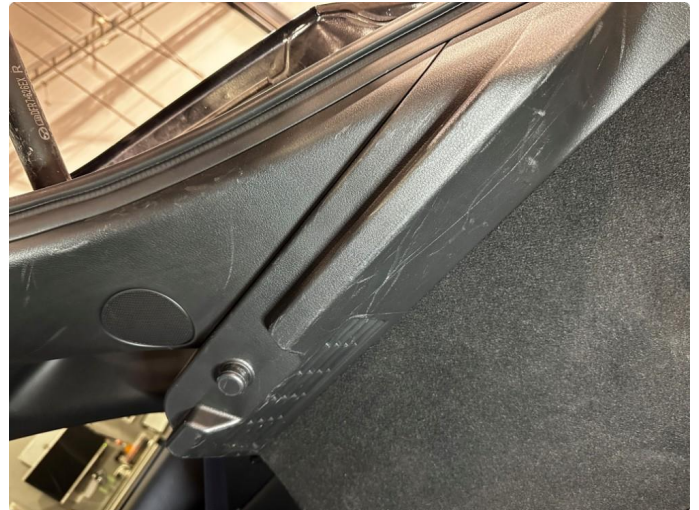
| Punkt | | Beskrivelse | Plassering |
|---|---|---|---|
| 2.1 | Dørtrekk | Noen bruksmerker | |

2.1 Noen bruksmerker

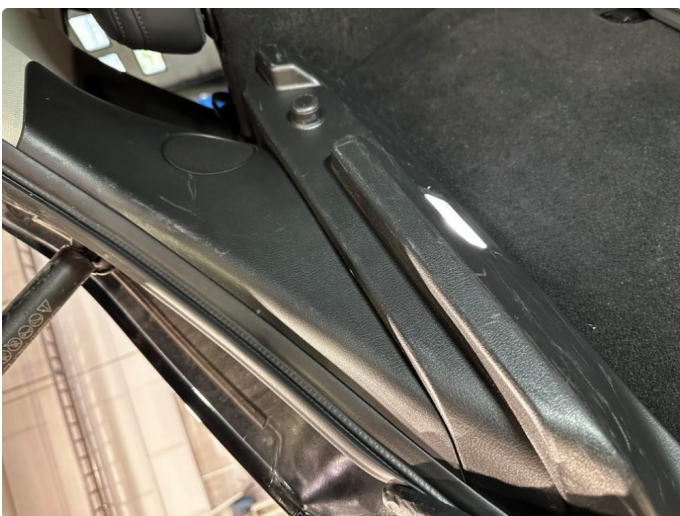
2.1 Noen bruksmerker
