VOLVO XC90 4X4

TESTDATO: 18.09.2023

CHASSISNR: YV1LFBMUDK1452315

NBF Tilstandsrapport er utarbeidet av Norges Bilbransjeforbund og Forbrukerrådet.

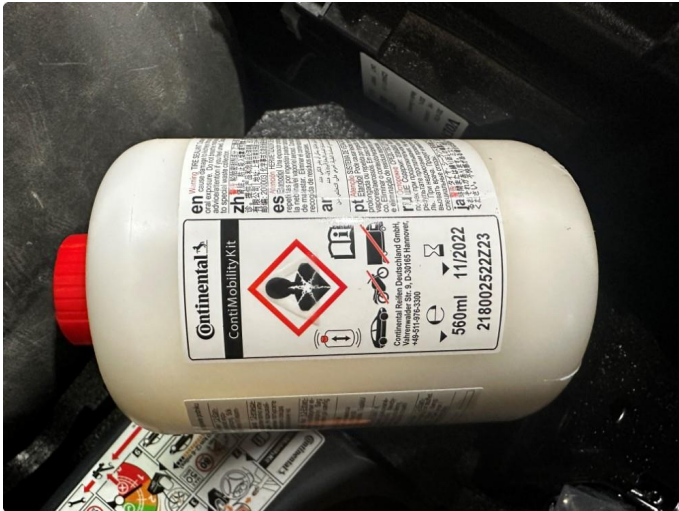
| Punkt | Beskrivelse | Plassering |
|---|---|---|
| 1.1 Dekk/Felger | Utgått på dato | |

1.1 Utgått på dato

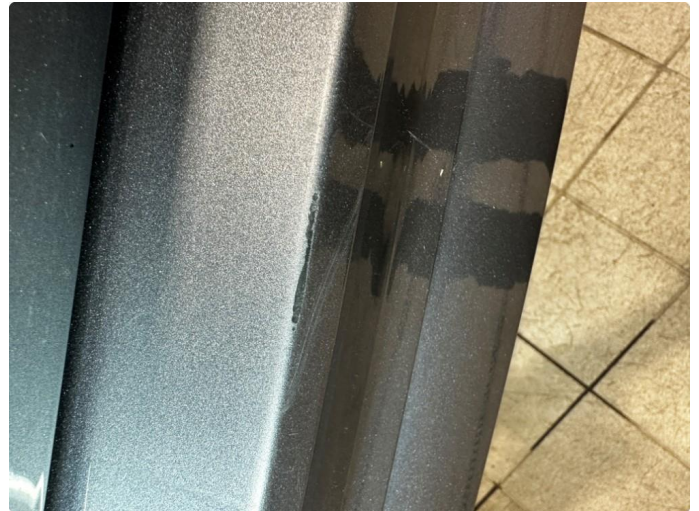
| Punkt | Beskrivelse | Plassering |
|---|---|---|
| 1.2 Støtfanger | Lakkskade | bak |

1.2 Lakkskade

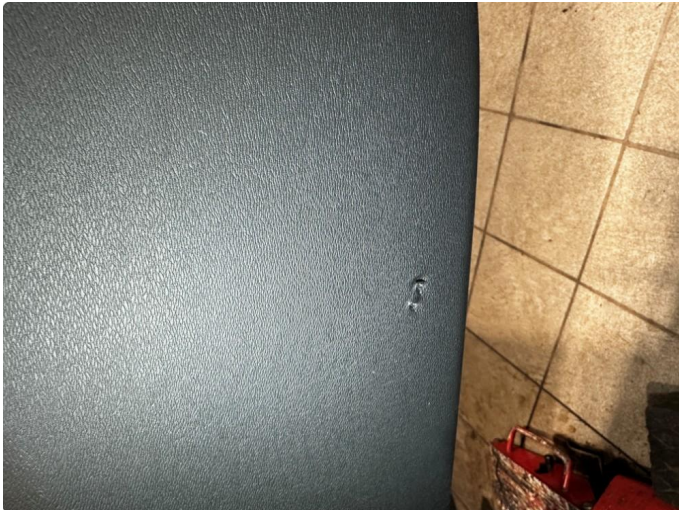
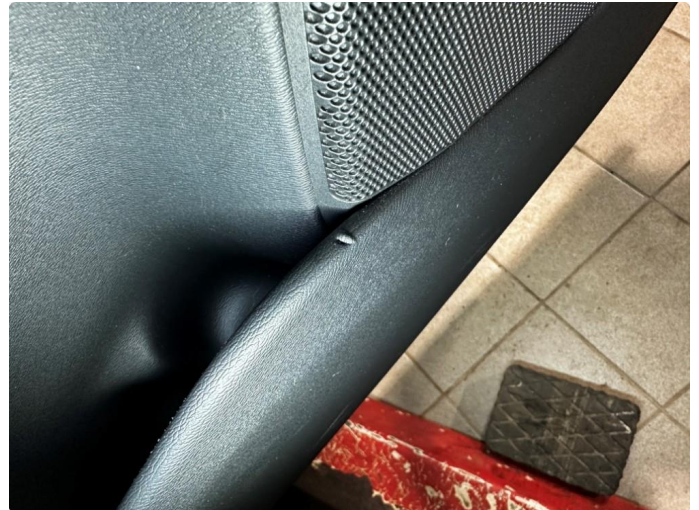
| Punkt | Beskrivelse | Plassering |
|---|---|---|
| 2.1 Dørtrekk | Skade dørtrekk | |

2.1 Skade dørtrekk

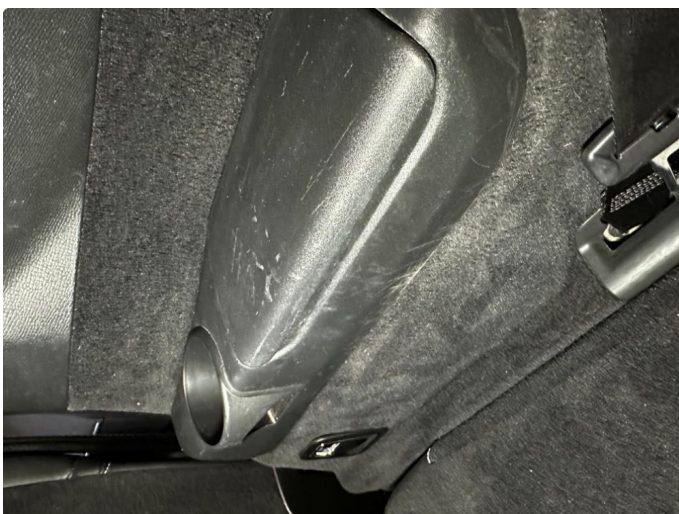
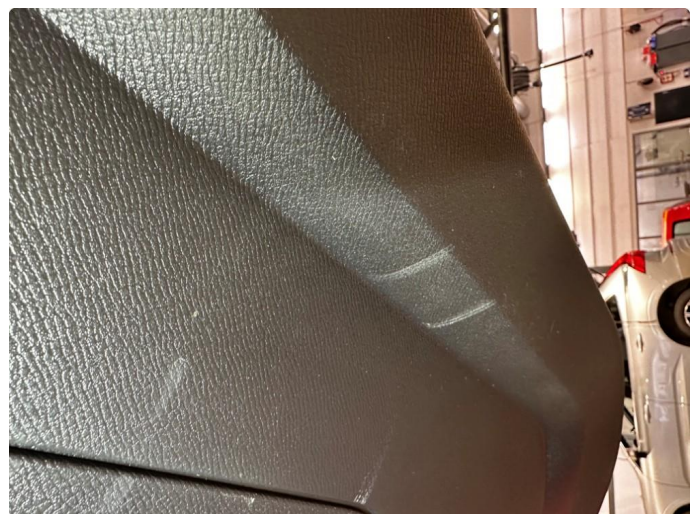
| Punkt | Beskrivelse | Plassering |
|---|---|---|
| 2.2 Tepper/bekledning | øvrige feil | |

2.2 Øvrige feil
