MITSUBISHI OUTLANDER 4X4
TESTDATO: 26.09.2023
KODE: 1249102

| RL21706 | 87 566 KM | 14.06.2017 Førstegang registrert | Bensin/ Batteri |

NBF Tilstandsrapport er utarbeidet av Norges Bilbransjeforbund og Forbrukerrådet.

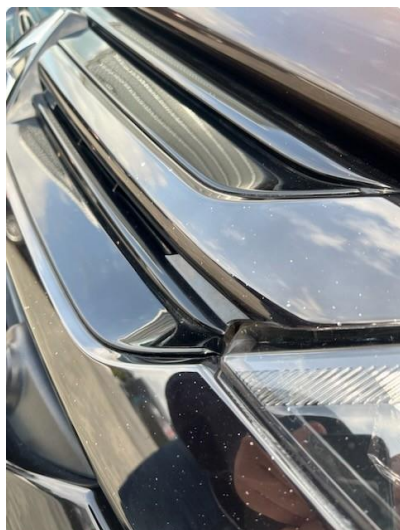
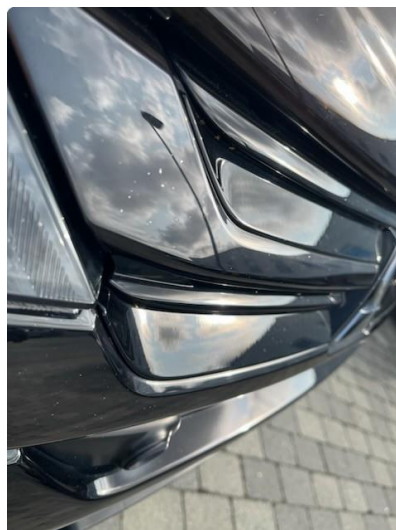
| Punkt | Beskrivelse | Plassering |
|---|---|---|
| 1.1 Grill | Småsteinsprut i plast grill front.- Ingen utbedring trengs | |

1.1 Småsteinsprut i plast grill front.- Ingen utbedring trengs

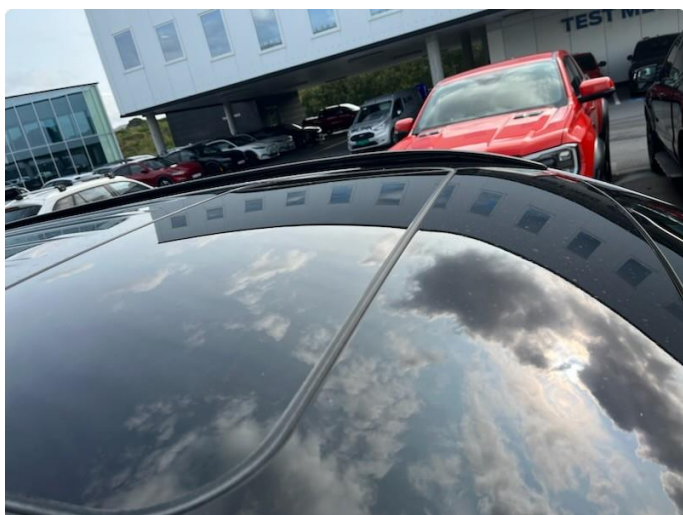
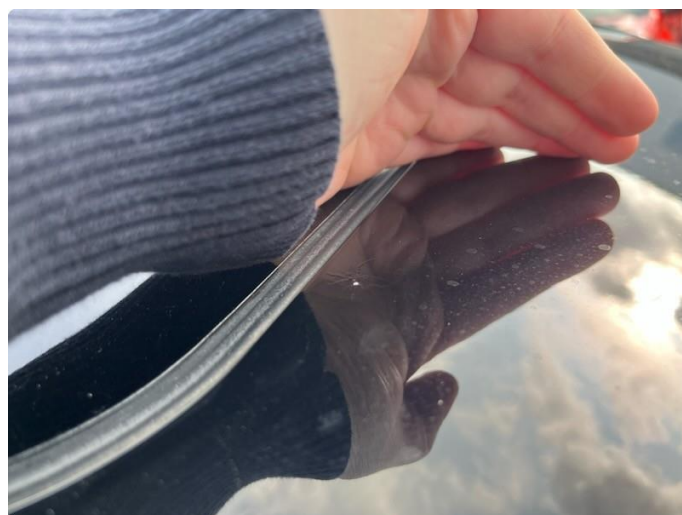
| Punkt | Beskrivelse | Plassering |
|---|---|---|
| 1.2 Tak | Steinsprut-Flekkes | |

1.2 Steinsprut-Flekkes

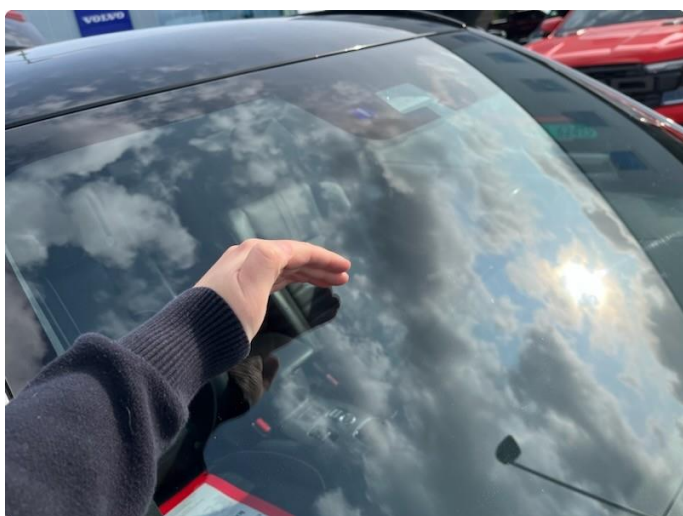
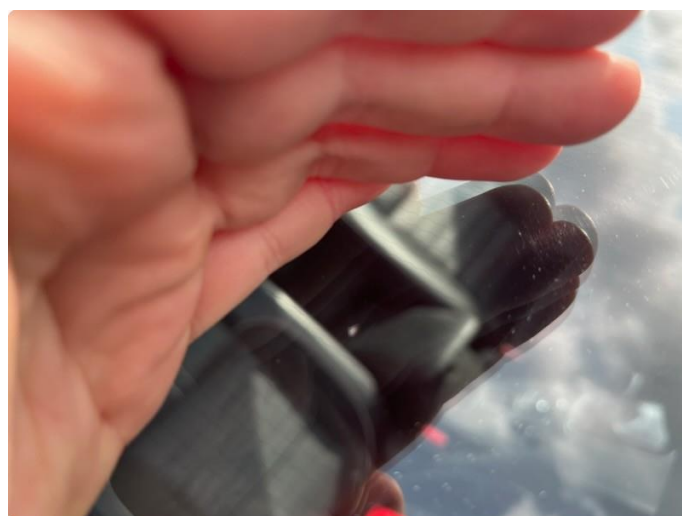
| Punkt | Beskrivelse | Plassering |
|---|---|---|
| 1.3 Frontvindu | Steinsprut- Ingen utbedring trengs | |

1.3 Steinsprut- Ingen utbedring trengs

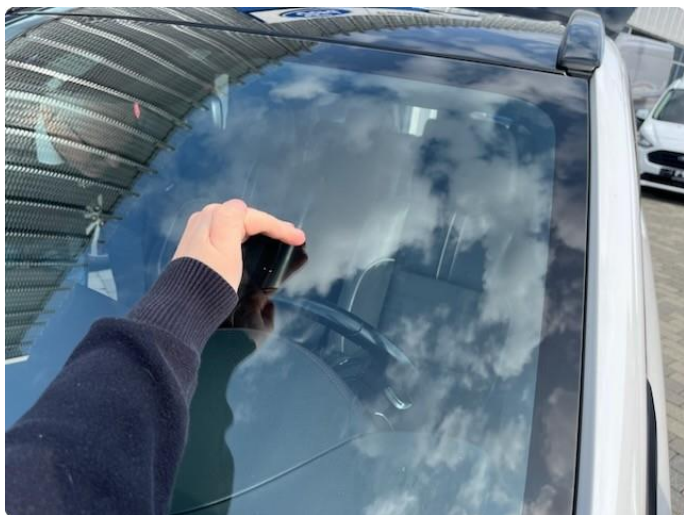
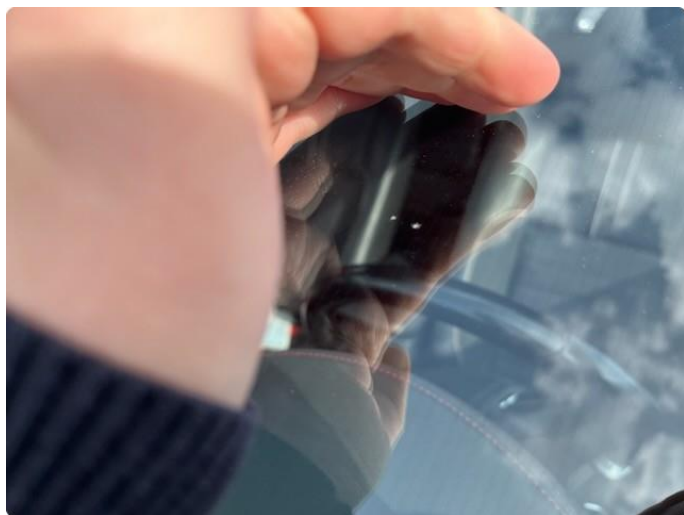
| Punkt | Beskrivelse | Plassering |
|---|---|---|
| 1.4 Frontvindu | Steinsprut- ingen utbedring trengs | |

1.4 Steinsprut- ingen utbedring trengs

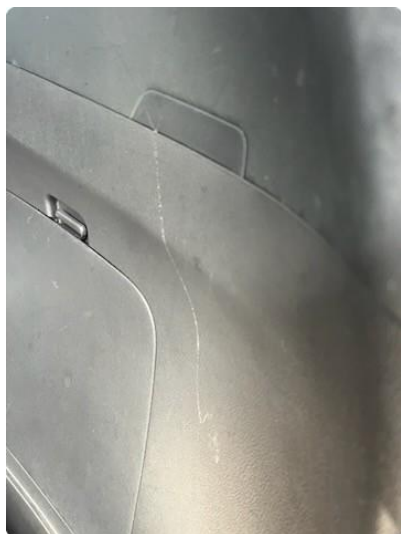
| Punkt | Beskrivelse | Plassering |
|---|---|---|
| 2.1 Deksel | Rippe i plastik høyre side bagasjerom-Ingenutbedring trengs | |

2.1 Rippe i plastik høyre side bagasjerom-
Ingenutbedring trengs
