BMW 1-SERIE 116 HK AUTOMAT BAKHJULSDRIFT
TESTDATO: 12.12.2023
KODE: 1305073

DP30667

NBF Tilstandsrapport er utarbeidet av Norges Bilbransjeforbund og Forbrukerrådet.

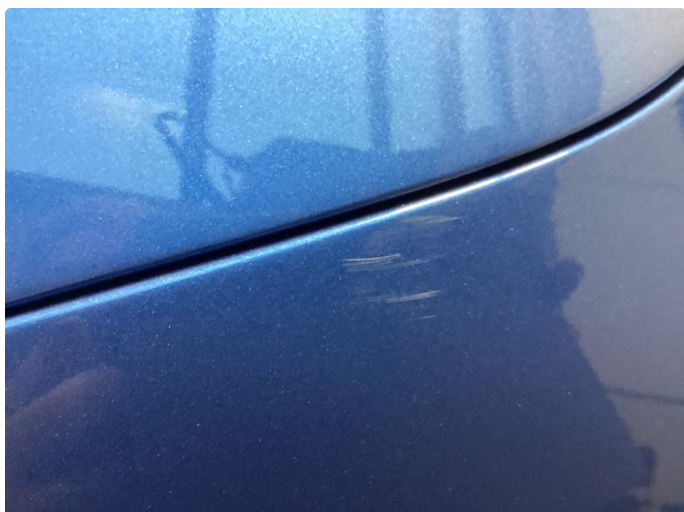
1.1 Noe riper /knast i karrosseri

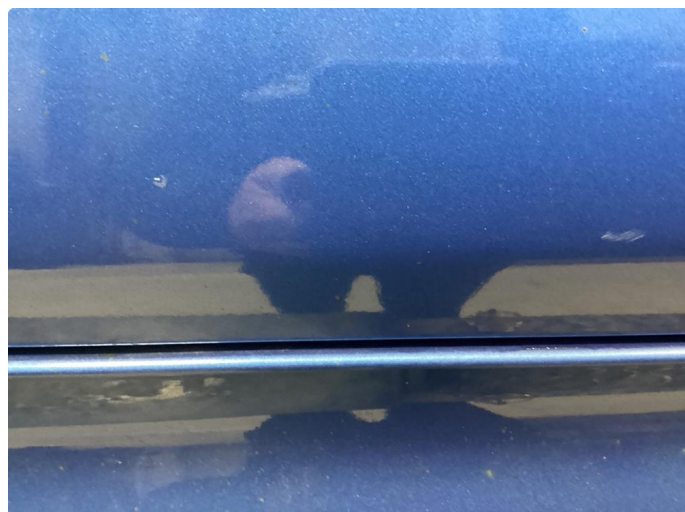
1.1 Noe riper /knast i karrosseri

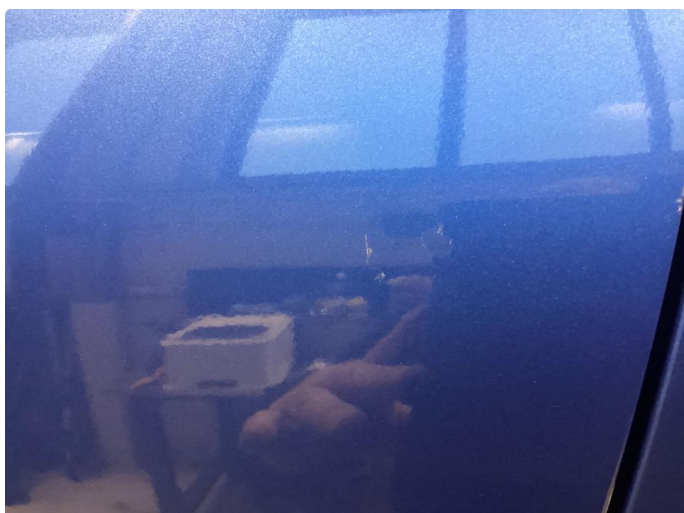
1.1 Noe riper /knast i karrosseri

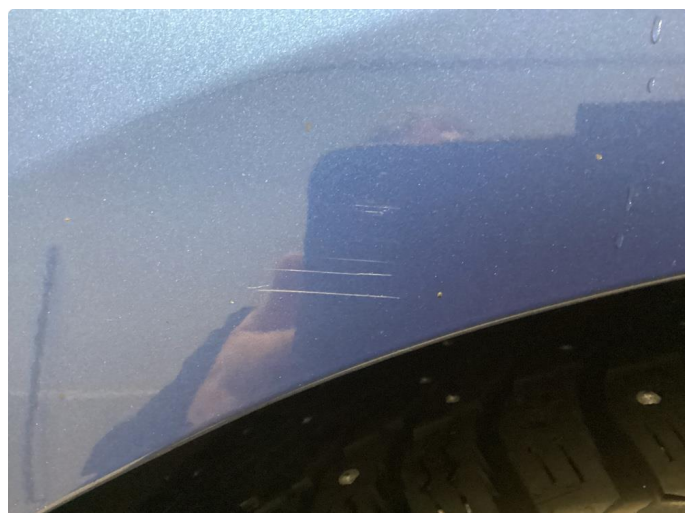
1.1 Noe riper /knast i karrosseri

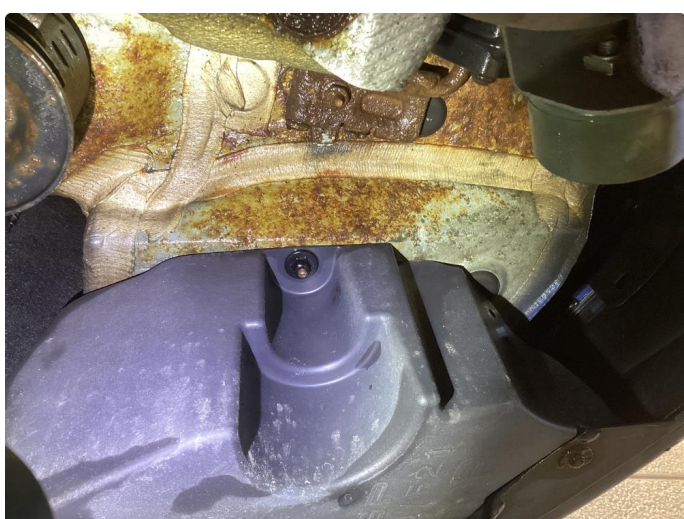
1.2 En del rust under bil

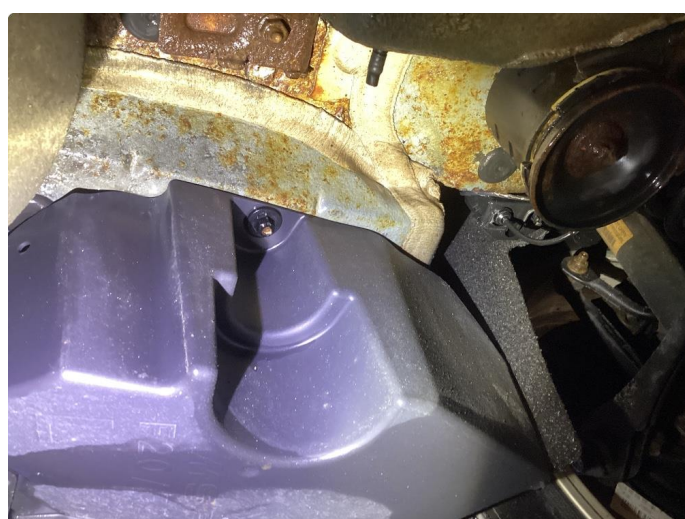
1.2 En del rust under bil

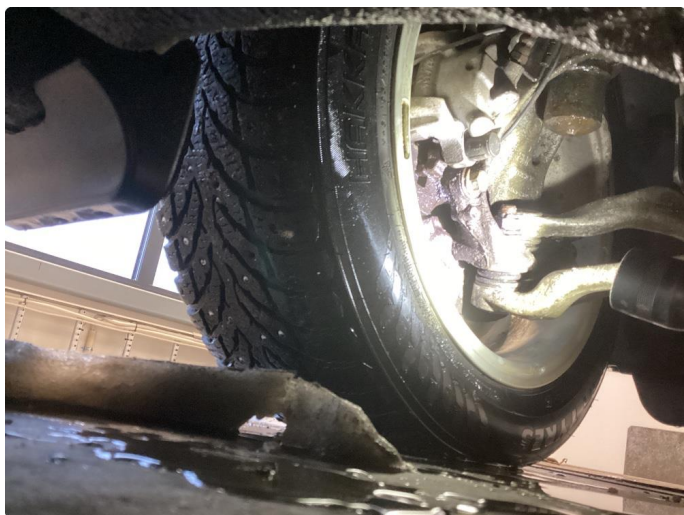
1.3 Piggdekk mangler pigger

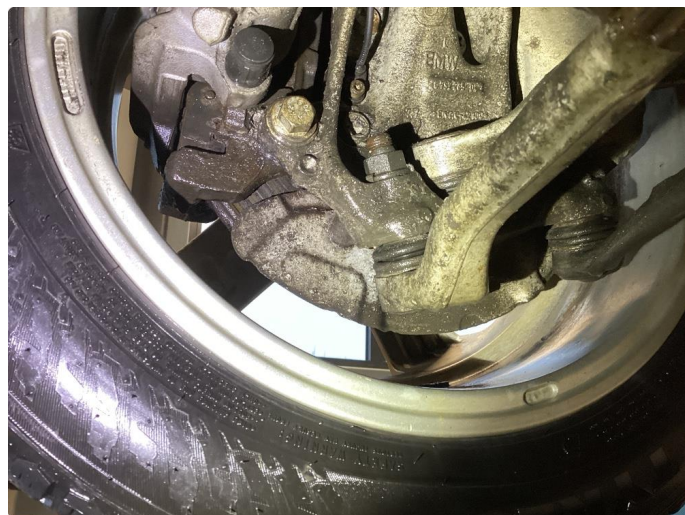
2.1 Påbegynt slitasje skiver forran
