VOLVO V60 4X4
TESTDATO: 07.12.2023
KODE: 1302042

| PR55998 | 62 606 KM | 12.12.2019 Førstegang registrert | Bensin/ Batteri |

NBF Tilstandsrapport er utarbeidet av Norges Bilbransjeforbund og Forbrukerrådet.

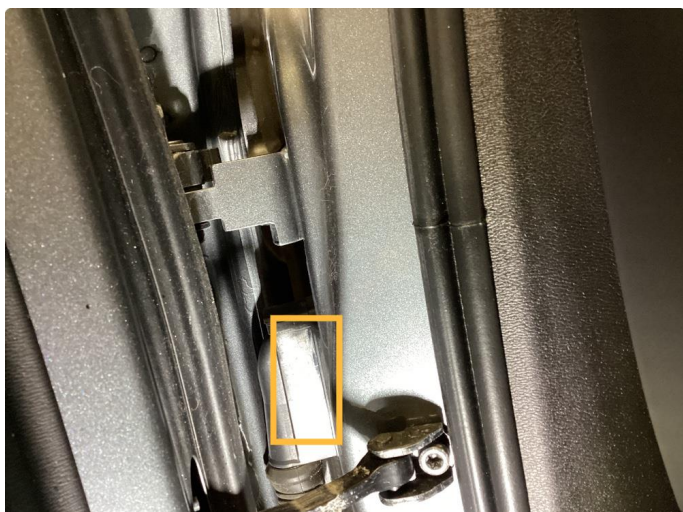
| Punkt | Beskrivelse | Plassering |
|---|---|---|
| 1.1 Dører | rust i fals. Utført | høyre foran - venstre foran - venstre bak |

1.1 Rust i fals. Utført

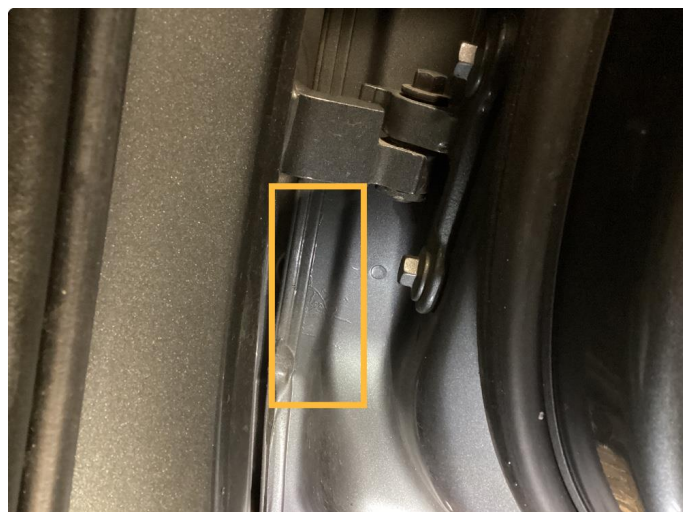
1.1 Rust i fals. Utført

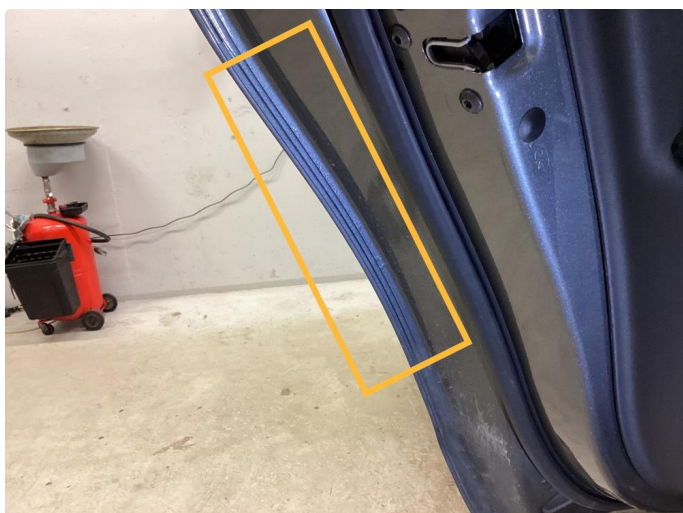
1.1 Rust i fals. Utført

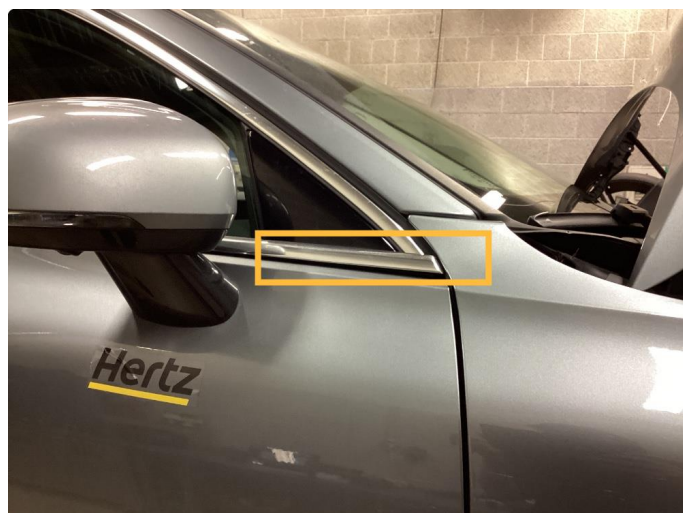
| Punkt | Beskrivelse | Plassering |
|---|---|---|
| 1.2 Dører | øvrige feil. Utført | høyre foran |

1.2 Øvrige feil. Utført

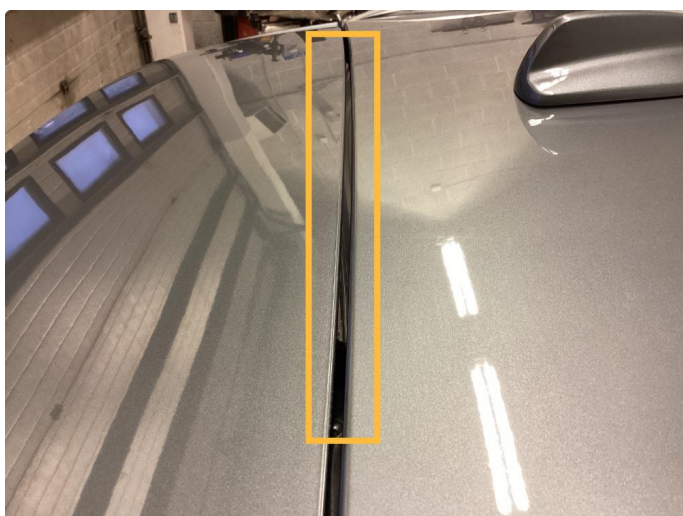
| Punkt | Beskrivelse | Plassering |
|---|---|---|
| 1.3 Bakluke | øvrige feil. Utført | bak |

1.3 Øvrige feil. Utført

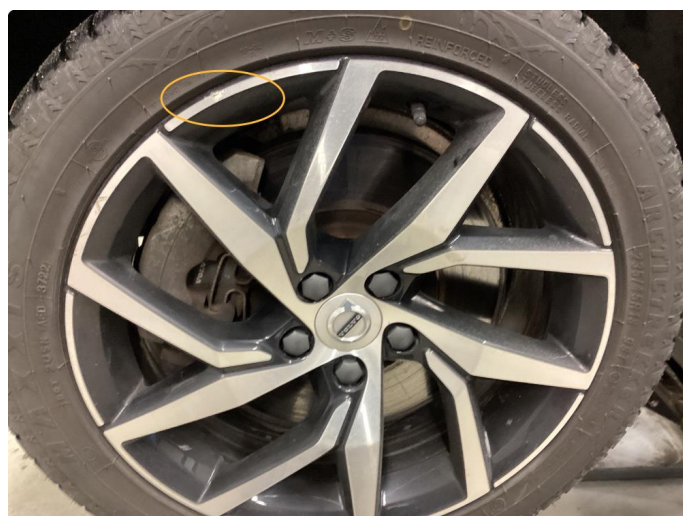
| Punkt | Beskrivelse | Plassering |
|---|---|---|
| 1.4 Dekk/Felger | kantkjørt felg. Utført | |

1.4 Kantkjørt felg. Utført

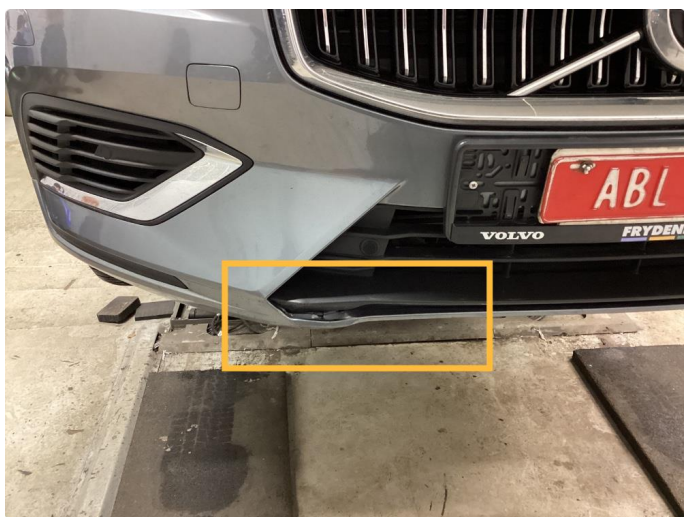
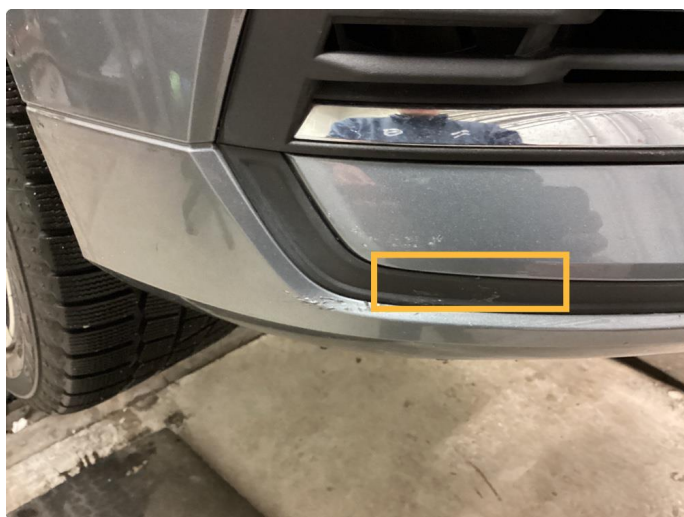
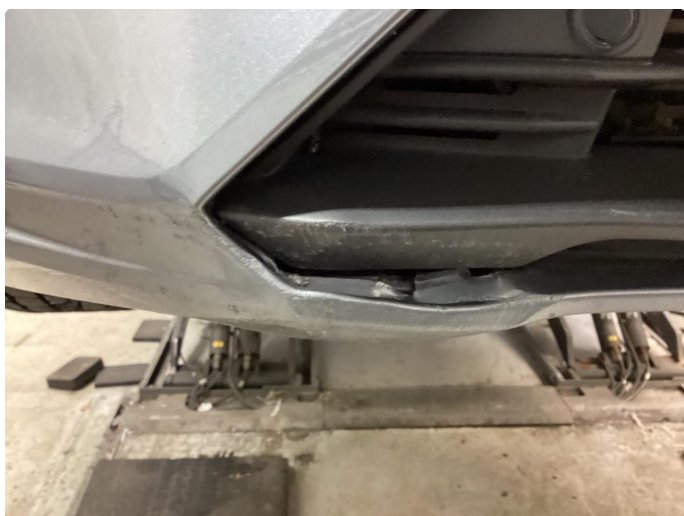
| Punkt | Beskrivelse | Plassering |
|---|---|---|
| 1.5 Støtfanger | sprukket. Byttet | høyre foran |

1.5 Sprukket. Byttet

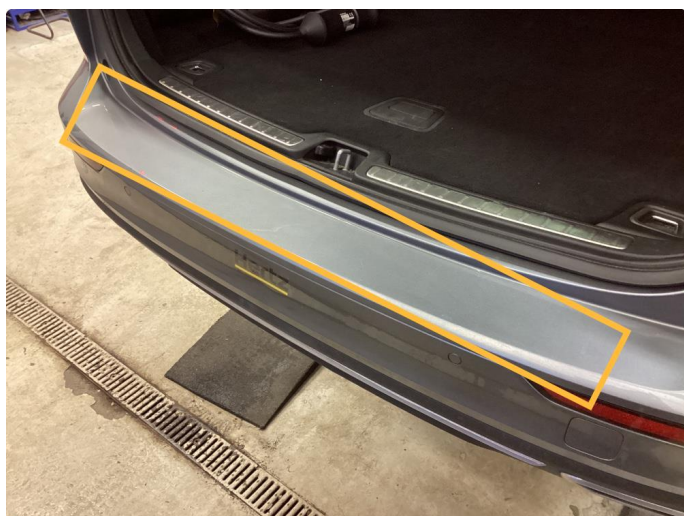
| Punkt | Beskrivelse | Plassering |
|---|---|---|
| 1.6 Støtfanger | ripe(r). Utført | bak |

1.6 Ripe(r). Utført

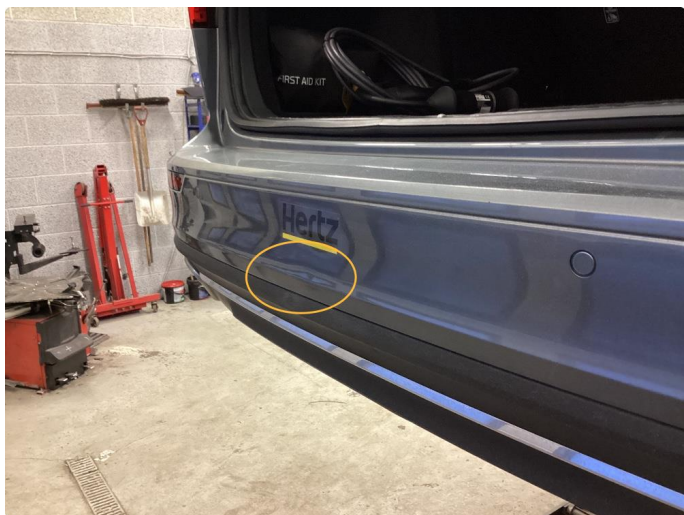
| Punkt | Beskrivelse | Plassering |
|---|---|---|
| 1.7 Støtfanger | bulk. Ikke utført | begge |

1.7 Bulk. Ikke utført

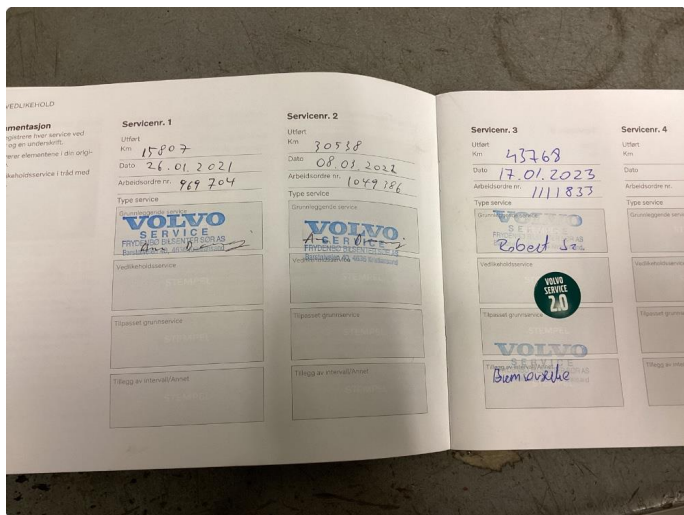
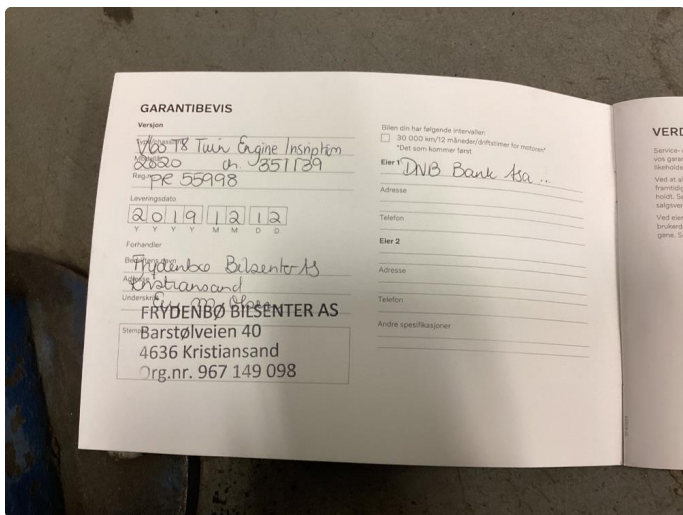
| Punkt | Beskrivelse | Plassering |
|---|---|---|
| 2.1 Service | øvrige feil. Utført | |

2.1 Øvrige feil. Utført

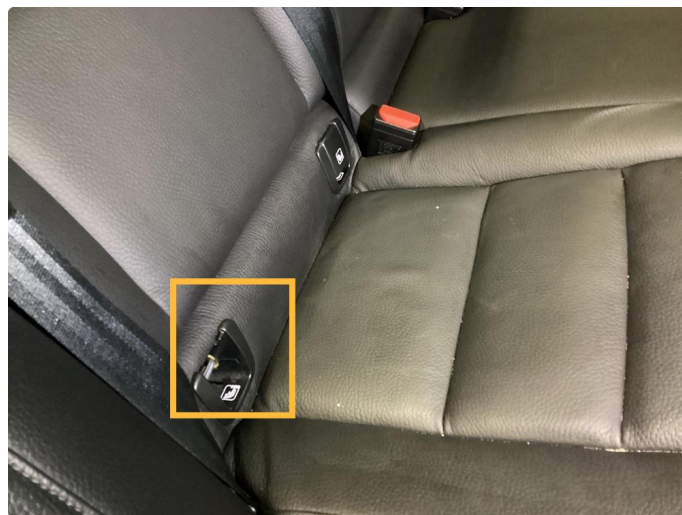
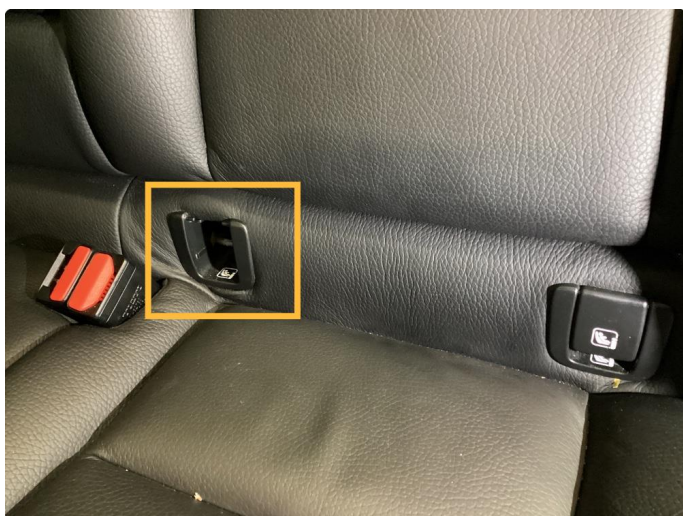
| Punkt | Beskrivelse | Plassering |
|---|---|---|
| 4.1 Seter | øvrige feil. Utført | bak |

4.1 Øvrige feil. Utført
