**VOLVO XC70 220 HK AUTOMAT 4X4**
**TESTDATO: 04.01.2024**
**KODE: 1317335**

<b>RL16237</b>	<b>143 831 KM</b>	<b>26.01.2016</b> Førstegang registrert	<b>Diesel</b>
----------------	-------------------	--	---------------

NBF Tilstandsrapport er utarbeidet av Norges Bilbransjeforbund og Forbrukerrådet.

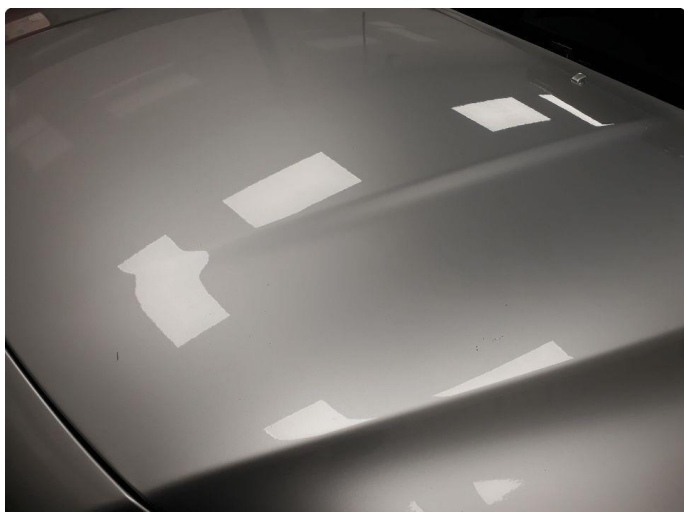
1.1 Ripe(r) ned til grunning

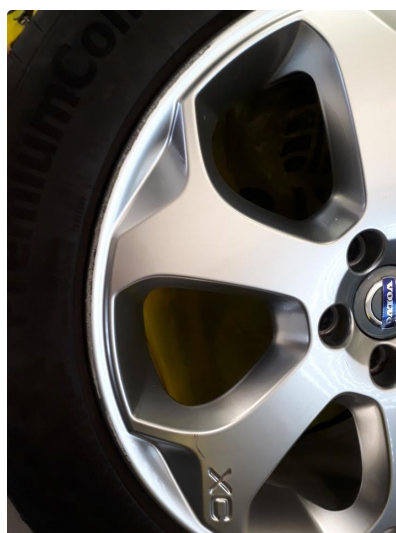
1.2 Kantkjørt felg

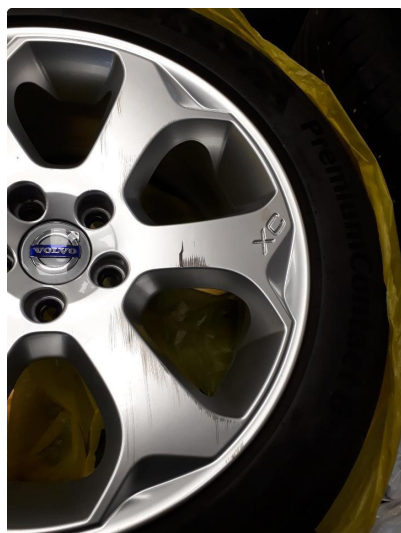
1.2 Kantkjørt felg

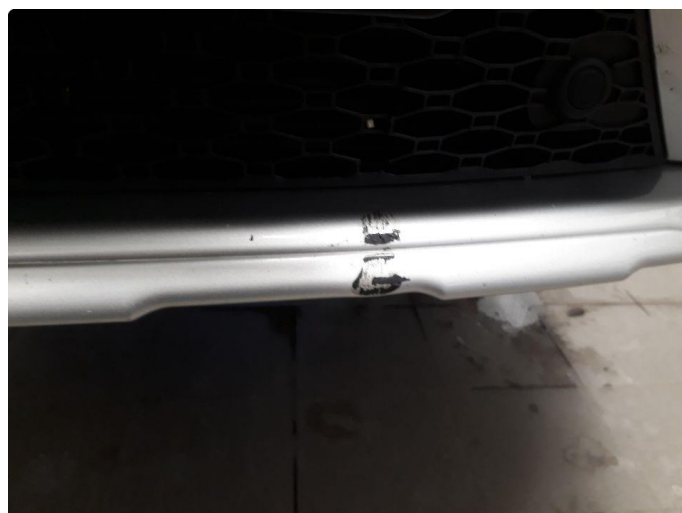
1.4 Skade

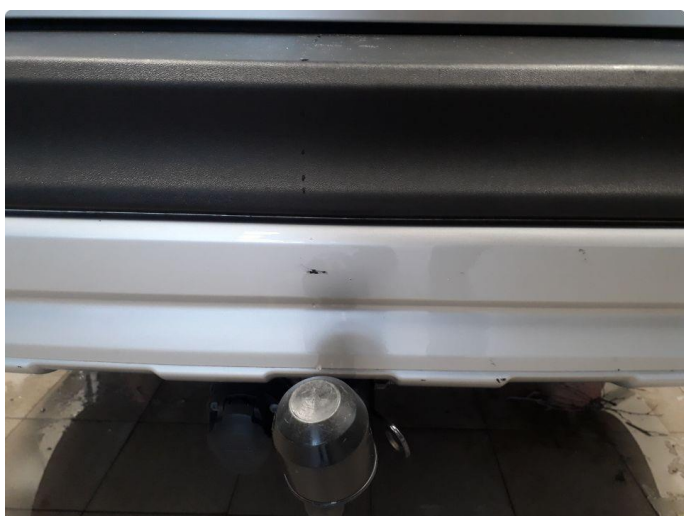
1.5 Ripe(r) ned til grunning

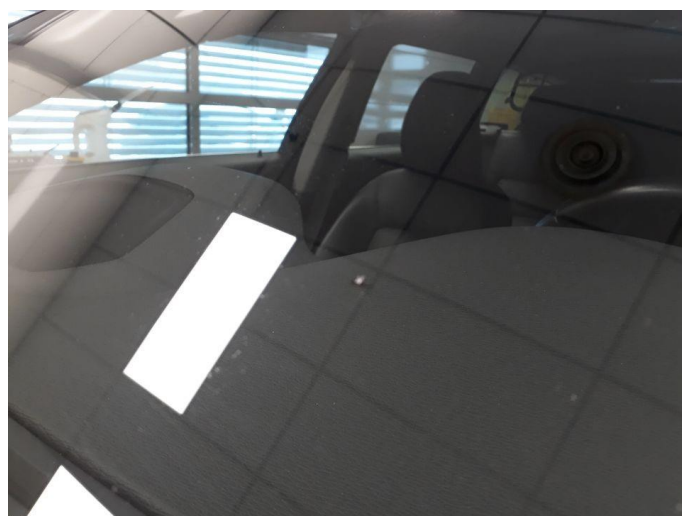
1.6 Steinsprut

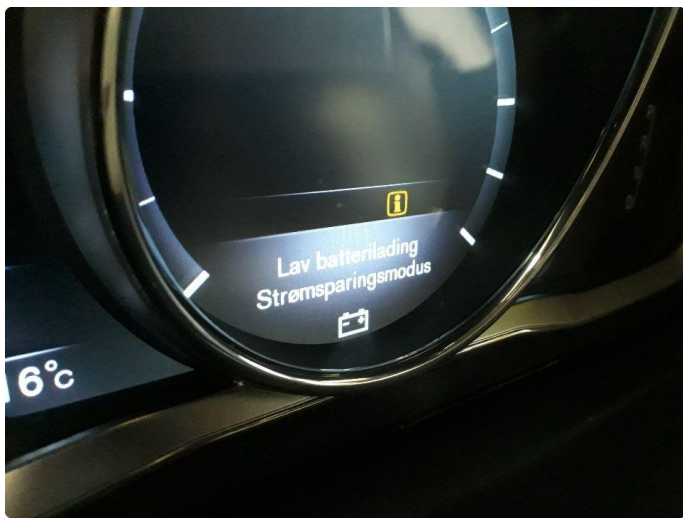
## 2.1 Startbatteri - svakt/defekt
