**KIA CEED FORHJULSDRIFT**
**TESTDATO: 15.01.2024**
**KODE: 1324628**

| <b>BE30399</b> | <b>48 406 KM</b> | <b>20.04.2022</b><br>Førstegang registrert | <b>Bensin/<br/>Batteri</b> |

NBF Tilstandsrapport er utarbeidet av Norges Bilbransjeforbund og Forbrukerrådet.

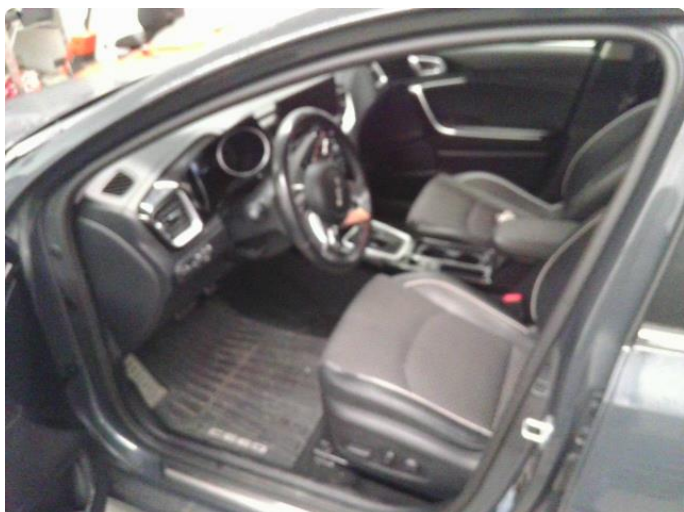
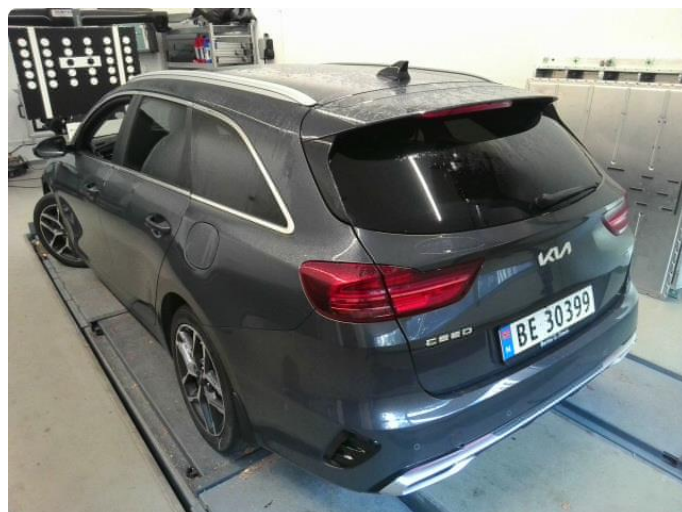
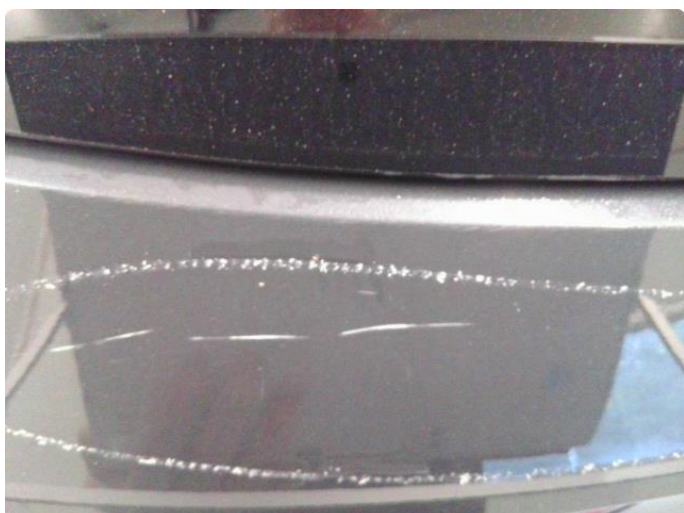
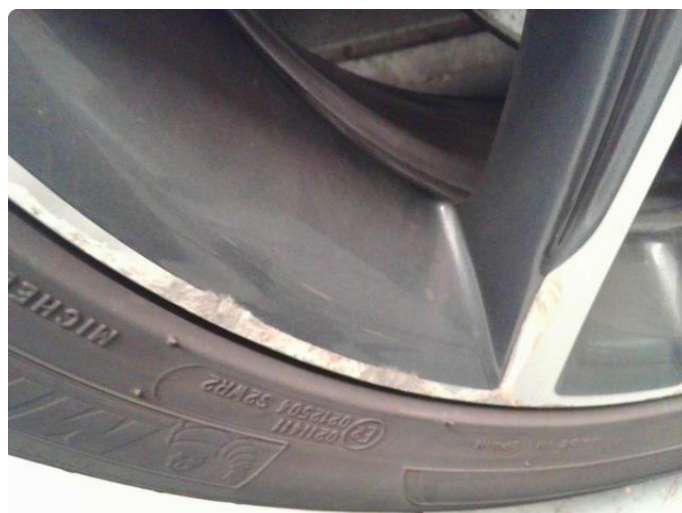
| Punkt | Beskrivelse | Plassering |
|---|--|---|
| 1.1 Bakluke | noen riper i lakk. | |
| 1.2 Dekk/Felger | 3stk. felger har merker etter kantkjøring. | |
| 2.1 Service | Overkjørt 12000km + 5000km på 2 av servicer. | |
