**TOYOTA C-HR FORHJULSDRIFT**
**TESTDATO: 31.10.2023**
**KODE: 1273969**

<b>ZA20404</b>	<b>59 763 KM</b>	<b>13.08.2019</b> Førstegang registrert	<b>Bensin/ Batteri</b>
----------------	------------------	--	----------------------------

NBF Tilstandsrapport er utarbeidet av Norges Bilbransjeforbund og Forbrukerrådet.

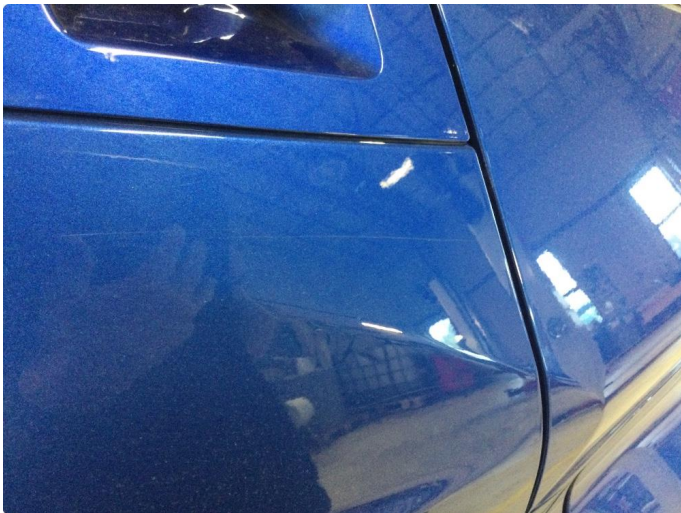
2.1 Noe riper i lakk

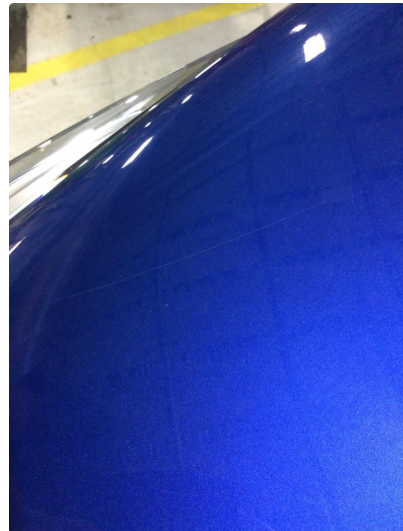
2.2 Ripe panser

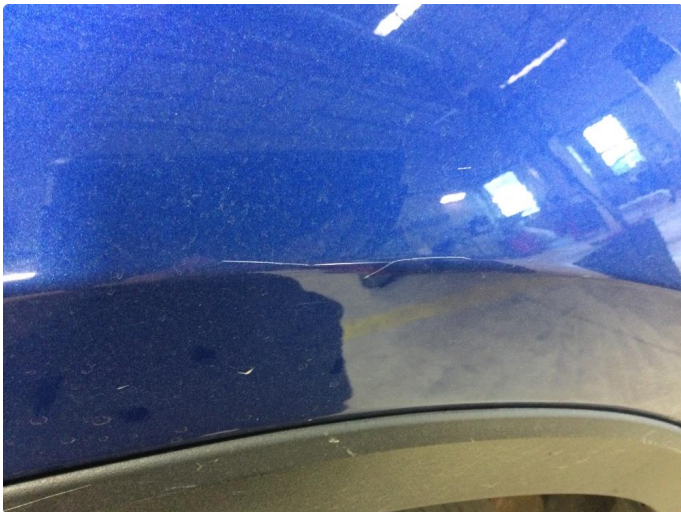
2.3 Ripe lakk venstre forskjerm

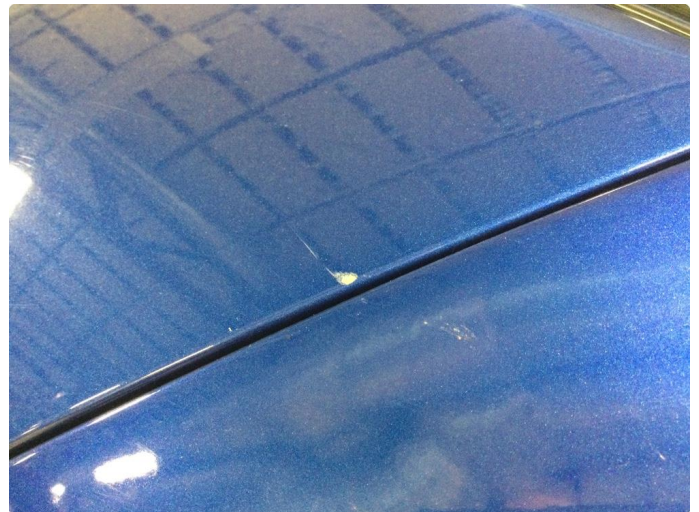
2.4 Ripe skjerm høyre foran

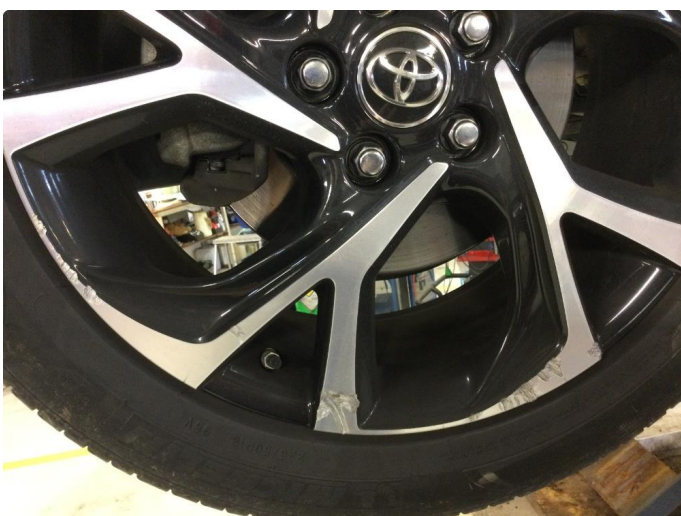
2.5 Kantkjørt felg

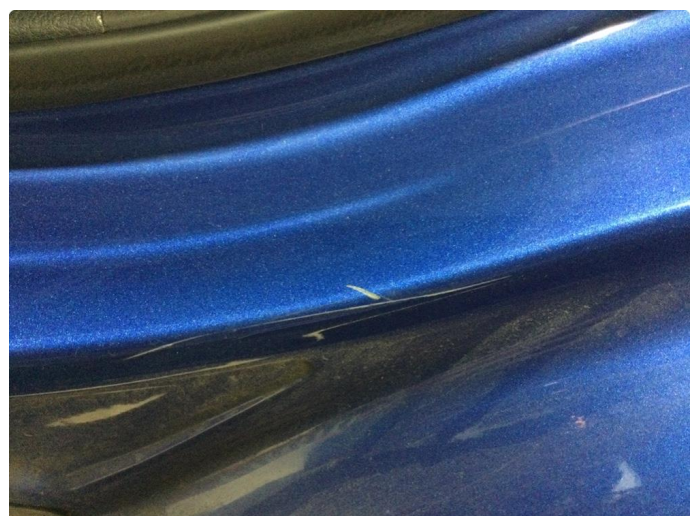
2.7 Litt riper innsteg

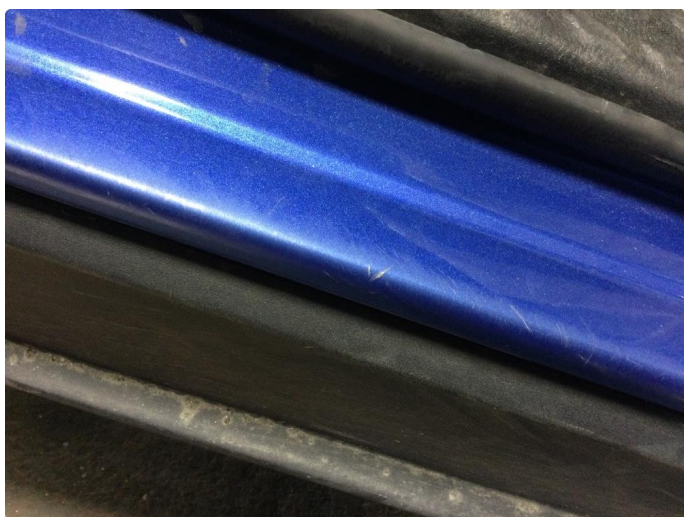
2.7 Litt riper innsteg

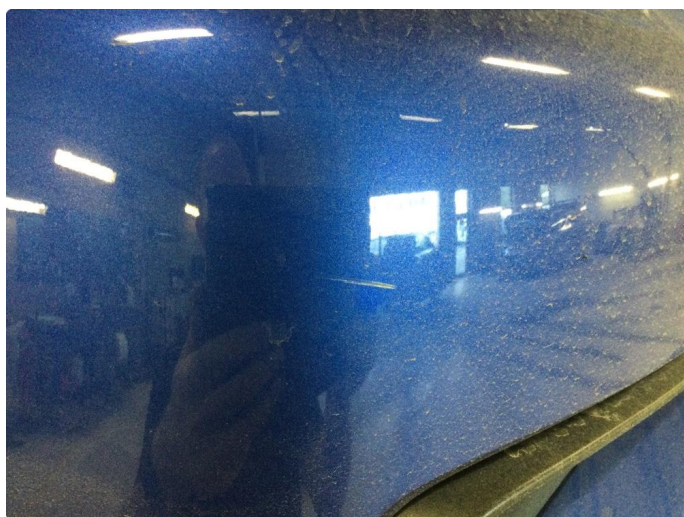
2.8 Ripe støtfanger bak

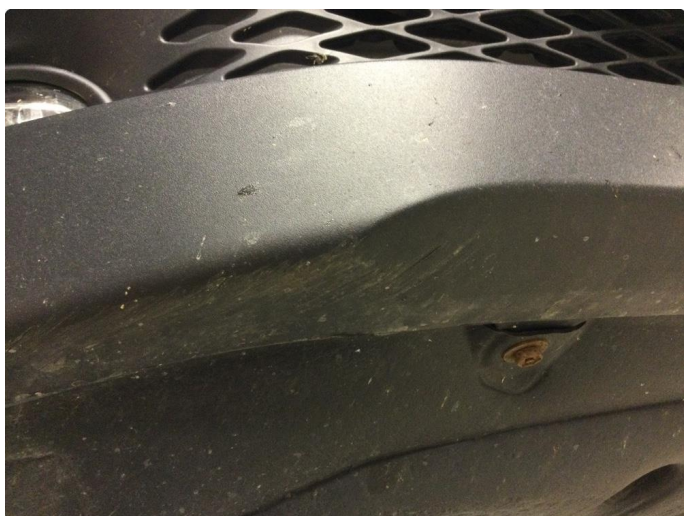
2.9 Skrubbskader underkant

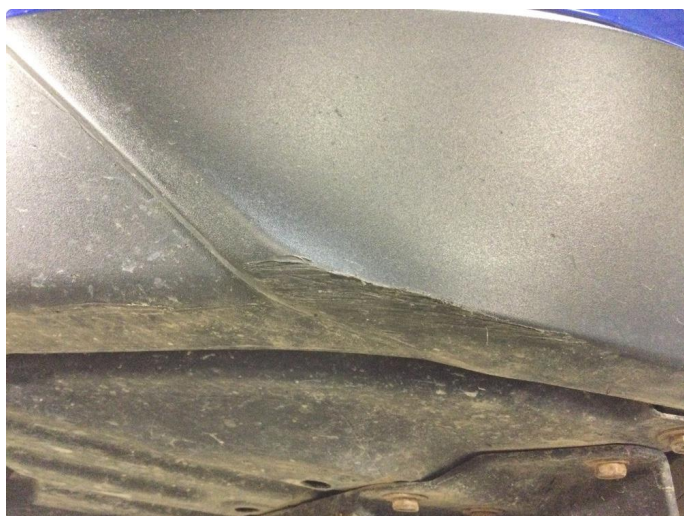
2.9 Skrubbskader underkant

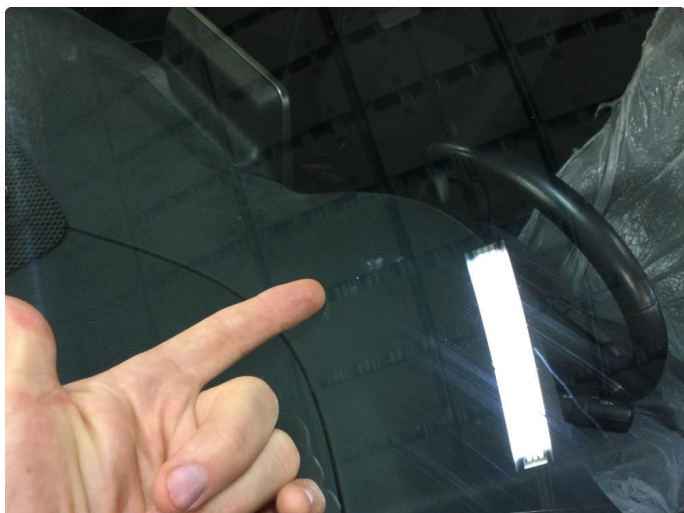
2.10 Steinsprut frontrute

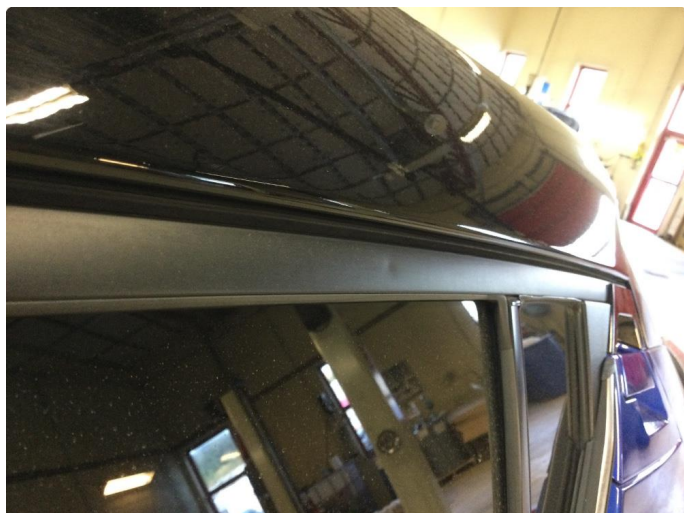
2.11 Liten bulk i øverste pyntelist over rute.
