**TOYOTA COROLLA FORHJULSDRIFT**
**TESTDATO: 04.07.2023**
**KODE: 1197512**

| <b>XV72462</b> | <b>26 761 KM</b> | <b>18.03.2021</b><br>Førstegang registrert | <b>Bensin/<br/>Batteri</b> |

| <b>CHASSISNR:</b> SB1Z93BE10E138161 | <b>BRUKTIMPORT:</b> Nei |

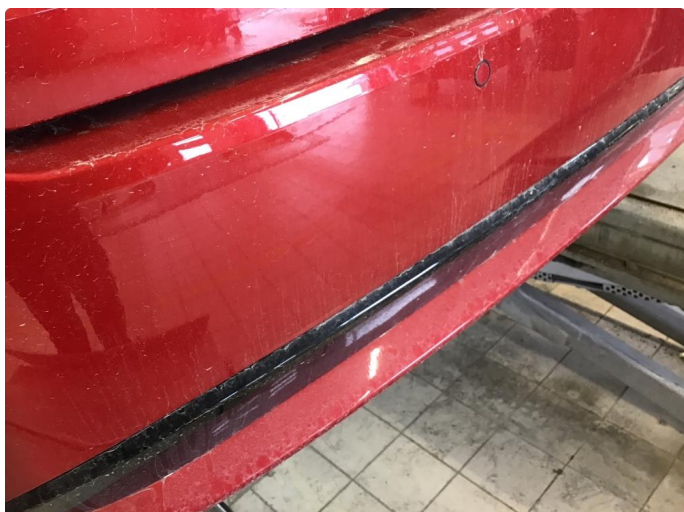
| Punkt | Beskrivelse | Plassering |
|---|---|---|
| 1.1 Lakk | Noen riper og steinsprang | alle |

1.1 Noen riper og steinsprang

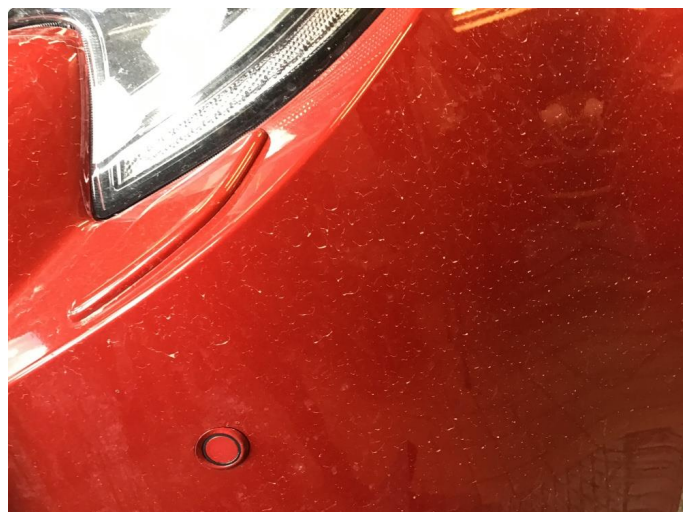
1.1 Noen riper og steinsprang

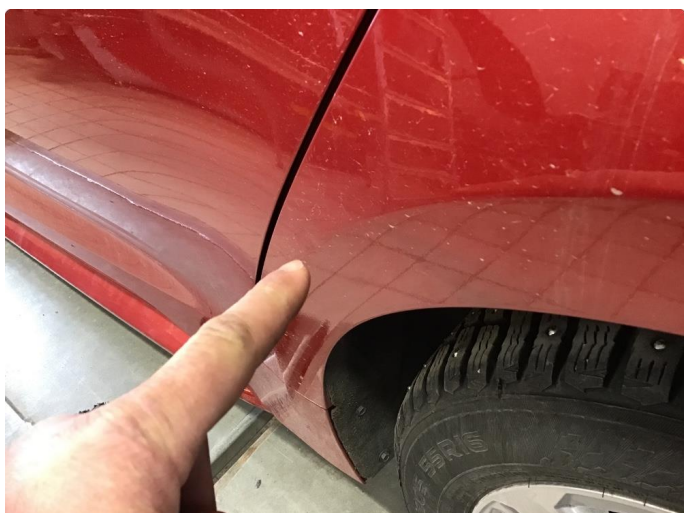
| Punkt | Beskrivelse | Plassering |
|---|---|---|
| 1.2 Skjermer | Liten bulk | venstre bak |

1.2 Liten bulk

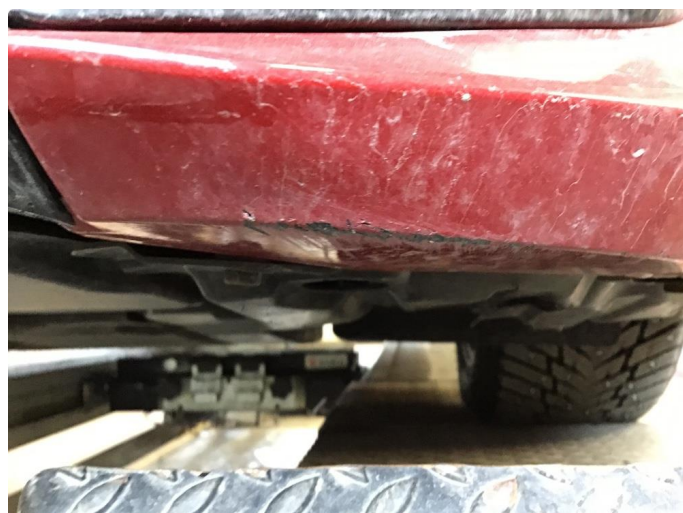
| Punkt | Beskrivelse | Plassering |
|---|---|---|
| 1.4 Støtfanger | skrubbskader underkant | foran |

1.4 Skrubbskader underkant

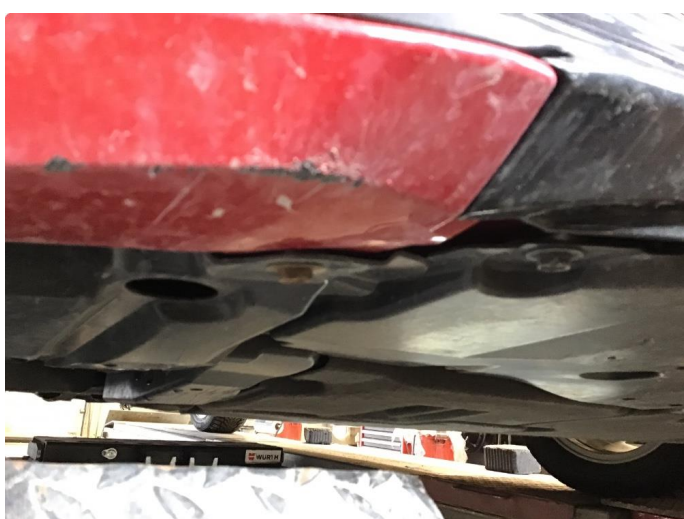
1.4 Skrubbskader underkant
