**PEUGEOT 3008 4X4**
**TESTDATO: 18.12.2023**
**KODE: 1308640**

<b>DR98008</b>	<b>37 777 KM</b>	<b>23.08.2021</b> Førstegang registrert	<b>Bensin/ Batteri</b>
----------------	------------------	--	----------------------------

NBF Tilstandsrapport er utarbeidet av Norges Bilbransjeforbund og Forbrukerrådet.

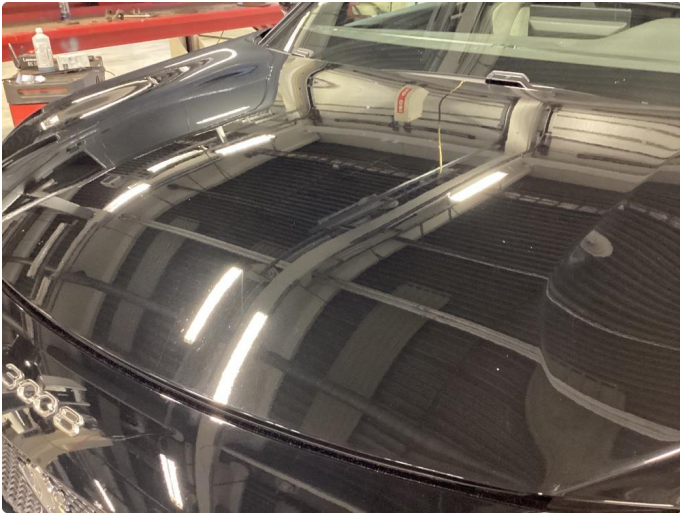
1.1 Steinsprut

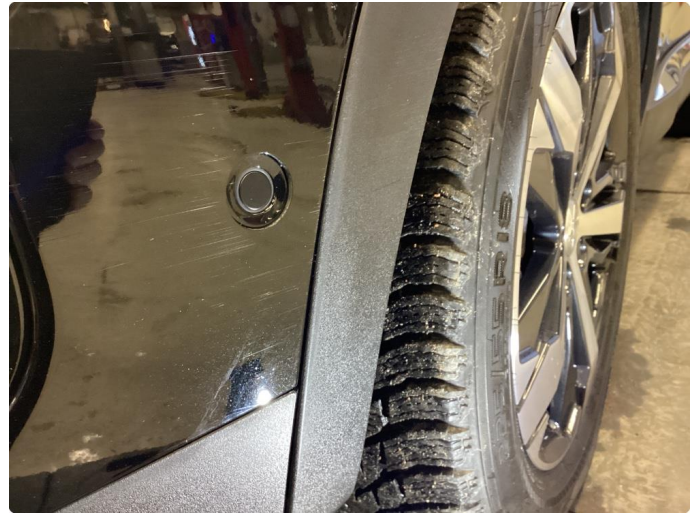
1.2 Ripe(r)

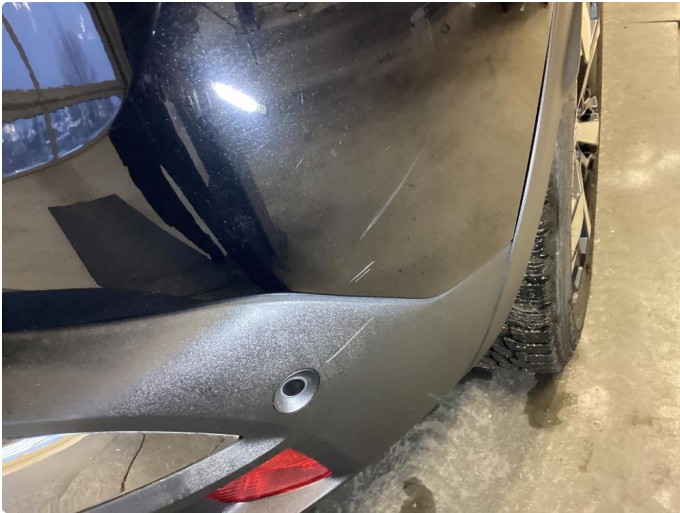
1.3 Ripe(r)

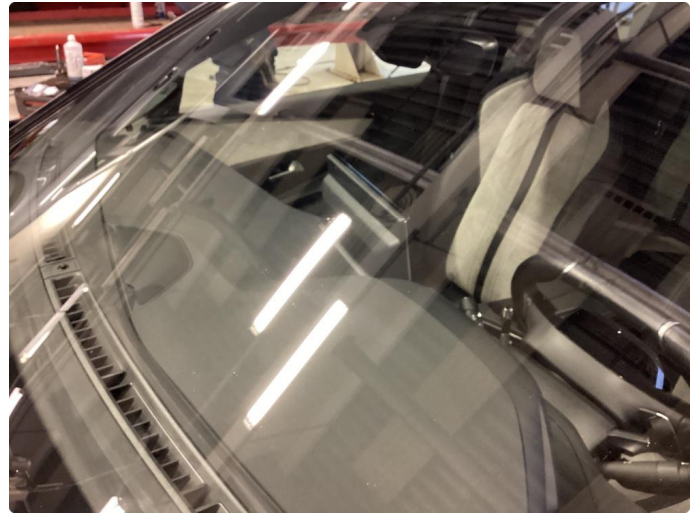
1.4 Steinsprut
