TOYOTA COROLLA FORHJULSDRIFT
TESTDATO: 12.01.2024
KODE: 1324132

| UA39413 | 30 600 KM | 26.04.2021 Førstegang registrert | Bensin/ Batteri |

NBF Tilstandsrapport er utarbeidet av Norges Bilbransjeforbund og Forbrukerrådet.

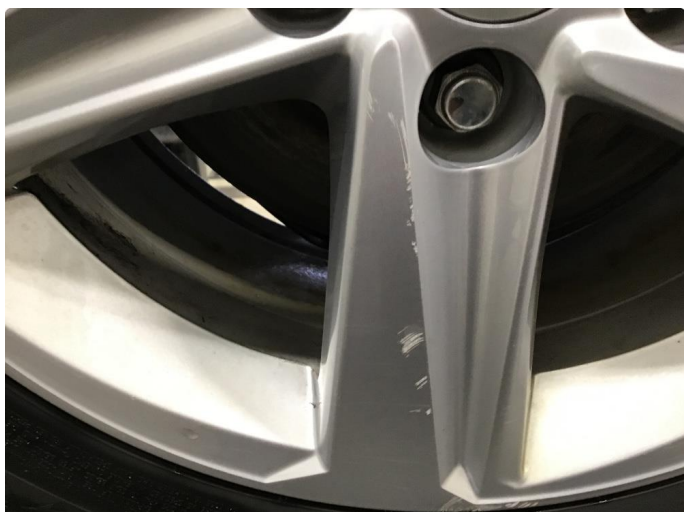
| Punkt | Beskrivelse | Plassering |
|---|---|---|
| 1.1 Dekk/Felger | ripe (r) gjennom lakk | venstre foran |

1.1 Ripe (r) gjennom lakk

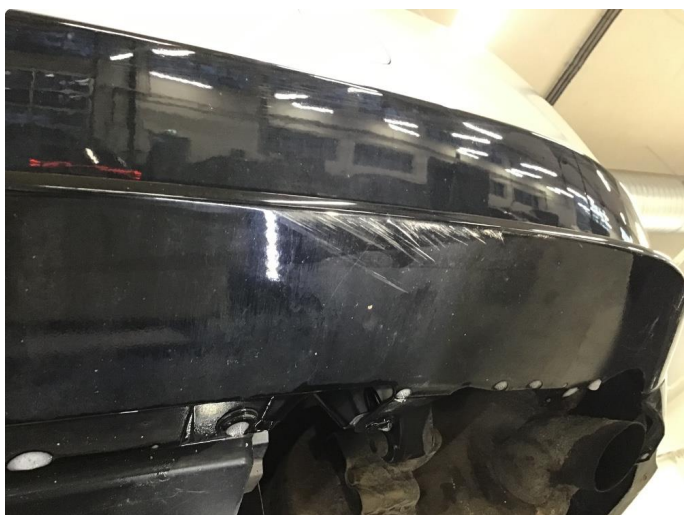
| Punkt | Beskrivelse | Plassering |
|---|---|---|
| 1.3 Støtfanger | ripe(r) | bak |

1.3 Ripe(r)

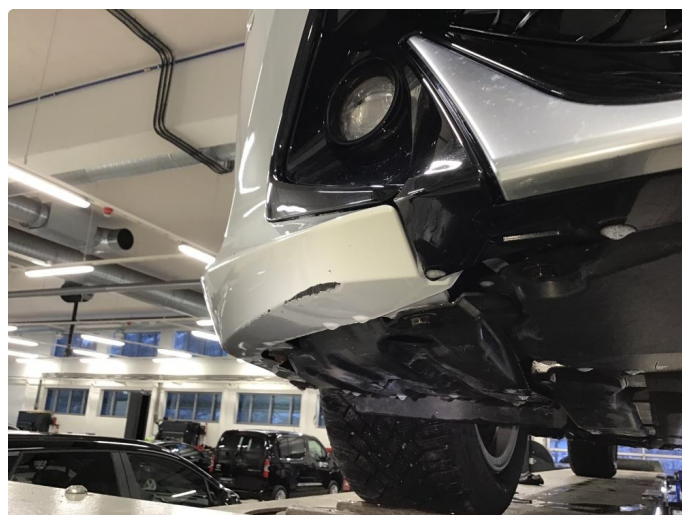
| Punkt | Beskrivelse | Plassering |
|---|---|---|
| 1.4 Støtfanger | ripe(r) | høyre foran - venstre foran |

1.4 Ripe(r)

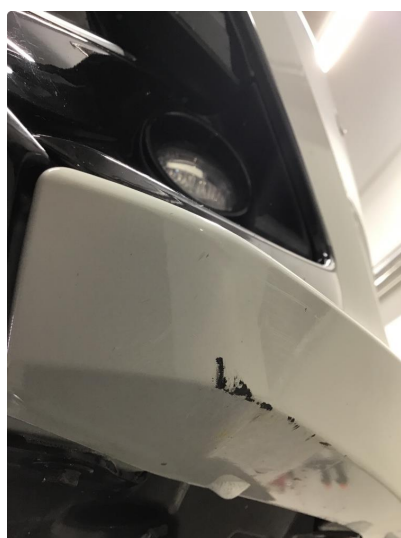
1.4 Ripe(r)
