NISSAN NISSAN NV400 146 HK MANUELL 2WD
TESTDATO: 08.05.2023
KODE: 1160703

UX70470

NBF Tilstandsrapport er utarbeidet av Norges Bilbransjeforbund og Forbrukerrådet.

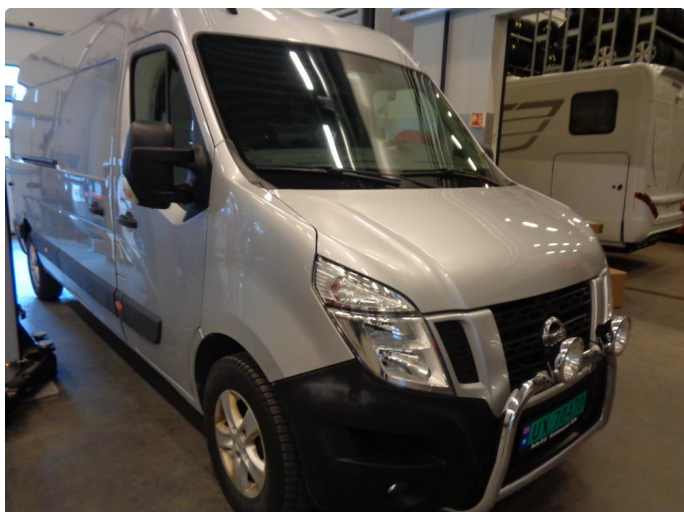
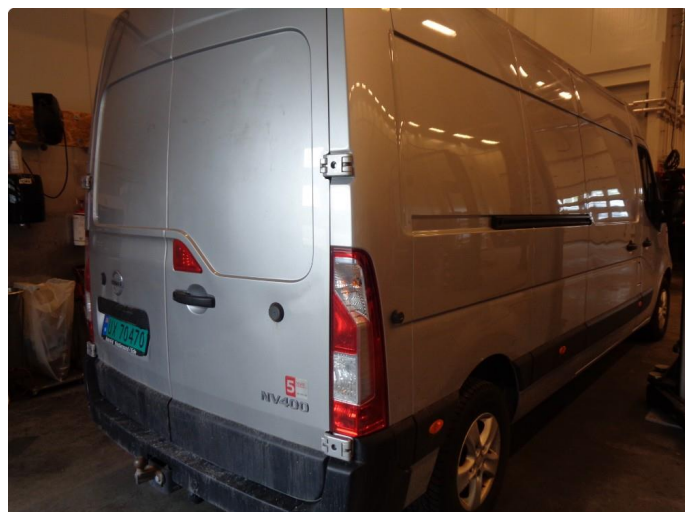
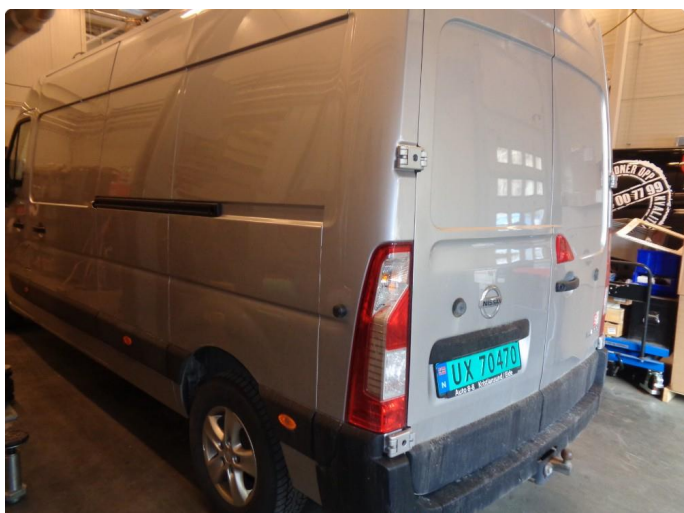
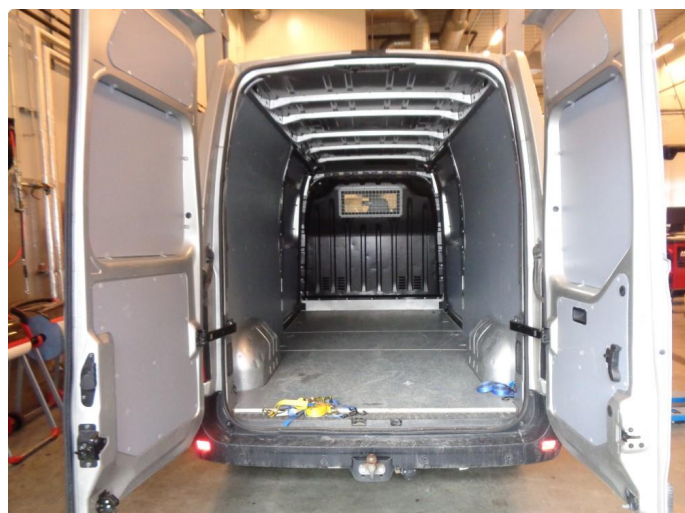
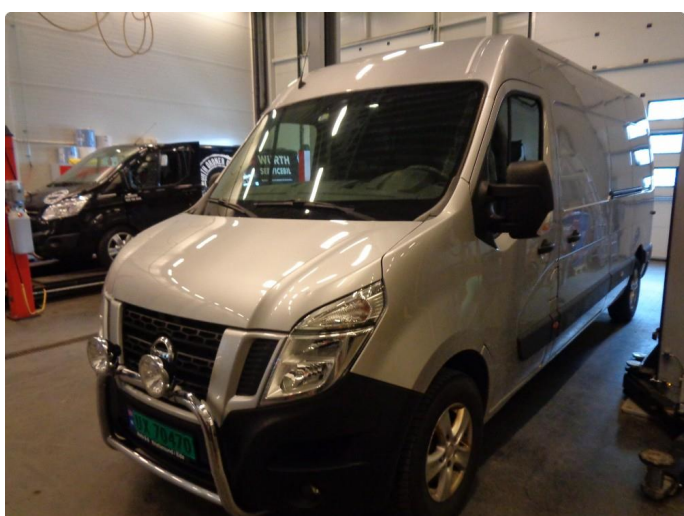
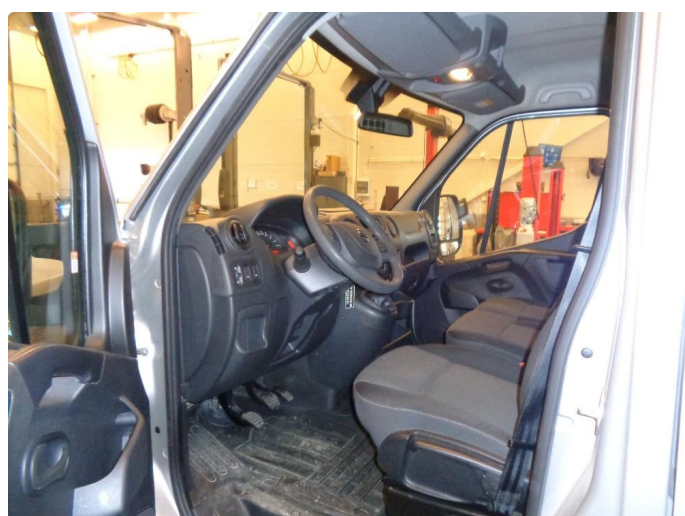
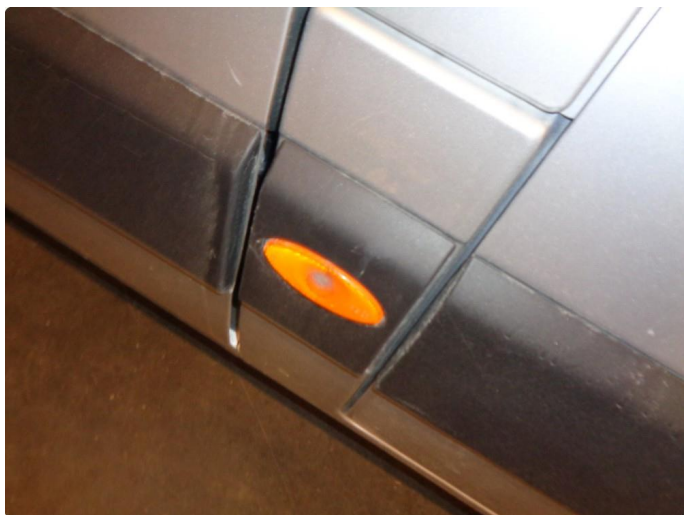
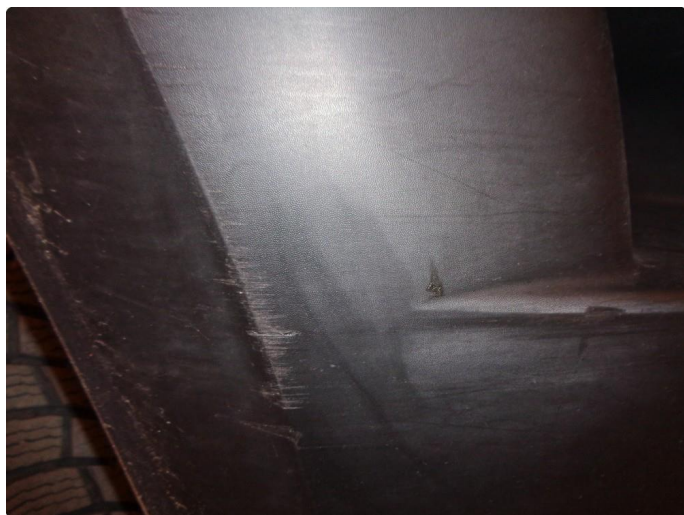
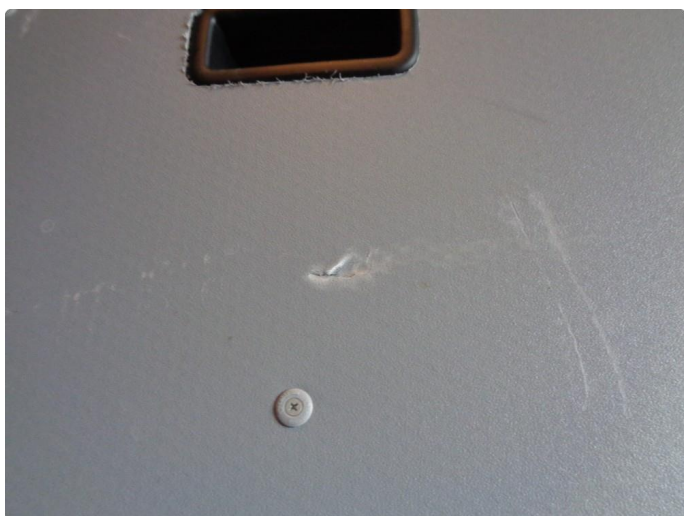
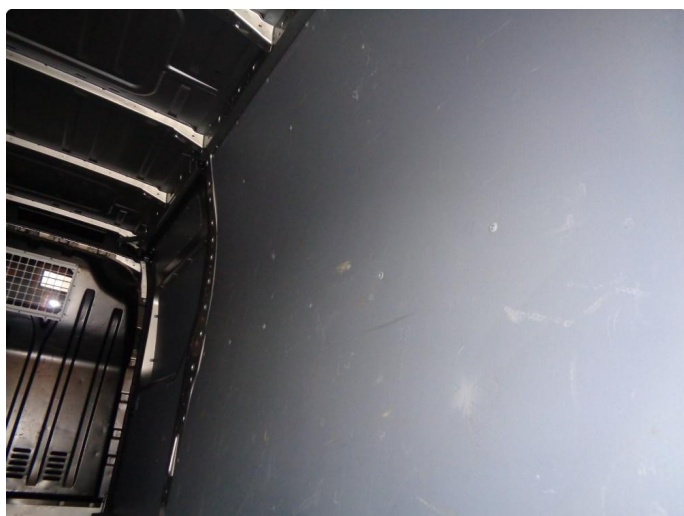
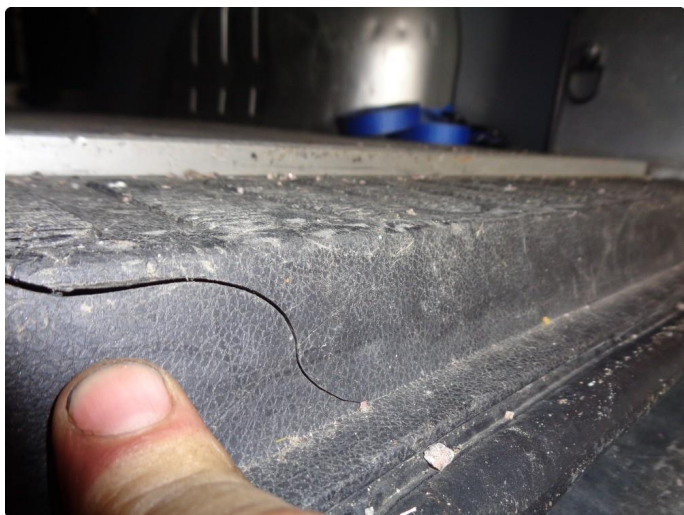
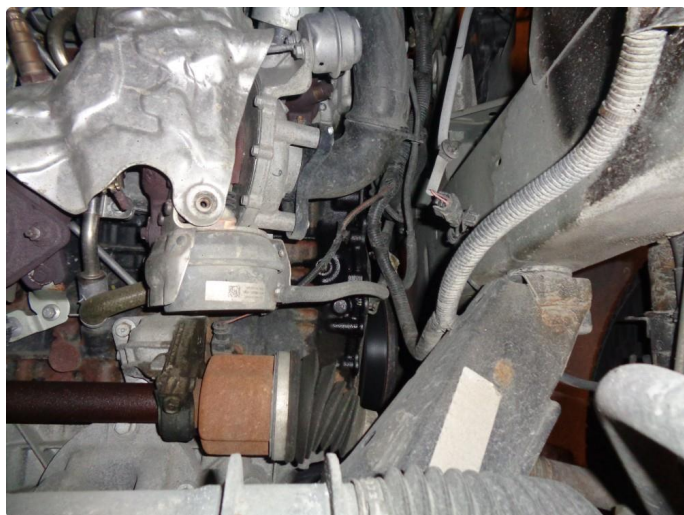
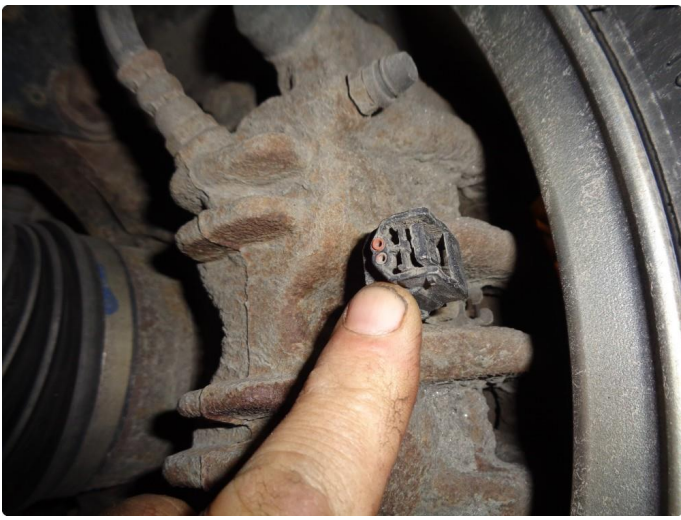
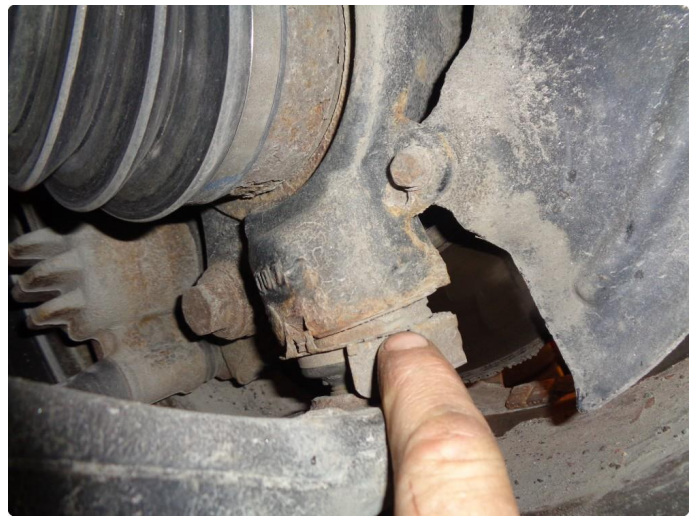
Punkt	Beskrivelse	Plassering
1. EKSTERIØR		
1.1 Dører	skade	høyre bak
1.2 Terskler/innlastningssone	riper	bak
1.3 Støtfanger	ripe(r)	høyre foran
2. LYS		
2.1 Markeringslys	lyser ikke	midten høyre
3. MOTOR		
3.1 Lekkasje	oljelekkasje fra motor	høyre
4. HJULOPPHENG/STYRING		
4.1 Forstilling	øvrige feil	venstre foran
5. BREMSER		
5.1 Bremsfunksjon	øvrige feil	venstre foran
