# Tilstandsrapport

Boligbygg med flere boenheter

Borgundvegen 74, 6007 ÅLESUND

Befaringsdato: 14.08.2024

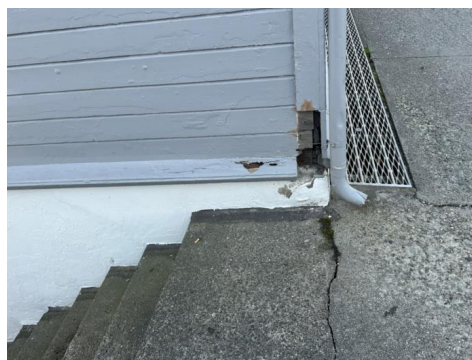
### ! TG 2 Veggkonstruksjon

- Det er ingen eller liten lufting i nedre kant av kledning mot grunnmur.
- Det er påvist spredte råteskader i bordkledningen.

- Råteskadet trekledning må skiftes ut.
- Det bør foretas tiltak for å bedre lufting av kledningen.

Utvendige kledninger og fasader er et anliggende for sameiet.  
Kostnadsestimatet gjenspeiler utskifting av fasadekledning.
