Del av vertikaldelt tomannsbolig i Bø
1 300 000,-

Rishaugveien 14, 8470 Bø i Vesterålen

Tilstandsrapport

Befaringsdato: 11.07.2024

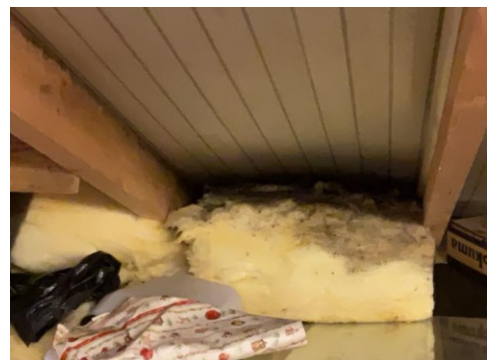
TG 2 Takkonstruksjon/Loft

Punktet må sees i sammenheng med Taktekking

- Lufting/ventilering bør forbedres.
- Det må gjøres nærmere undersøkelser.

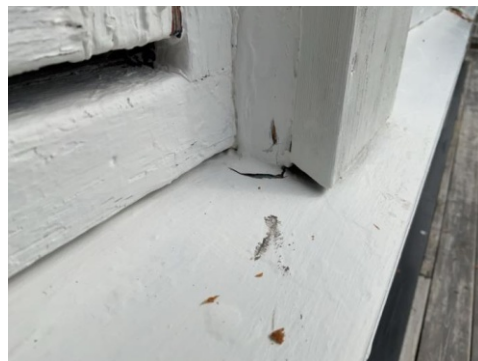
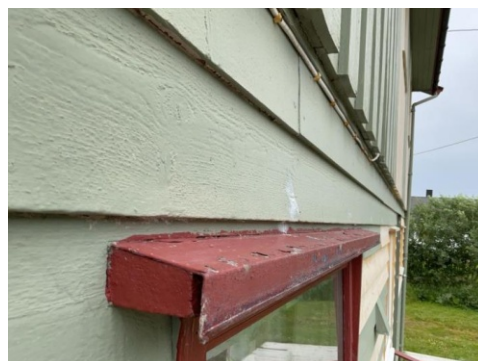
TG 2 Dører

Boligen har malt hovedytterdør med pålagt metallplate, malt boddør og malte balkongdører i tre.

- Andre tiltak:
- Skadede dører må erstattes med nye.

Ved utskifting av bordkledningen er det viktig at nedbør som kommer inn bak bordkledning blir ledet frem og ut fra veggkonstruksjonen. Beslag over dører må dermed utbedres tilfredstillende. Det må påregnes noe vedlikehold og at enkelte dører nærmer seg tid for utskifting. Det bør monteres beslag med tilfredstillende utførelse over dør som ivaretar bortledning av nedbør som kommer inn bak bordkledning.

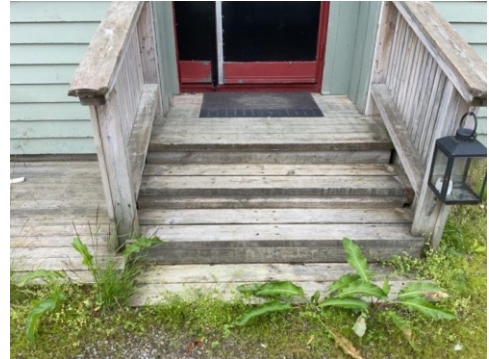
! TG 3 Utvendige trapp ved innebygget altan.

Manglende montasje av rekkverk medfører fare for skader pga. fall.

Trapp til utebod.

- Rekkverk må monteres for å lukke avviket.

Kostnadsestimat: Under 10 000

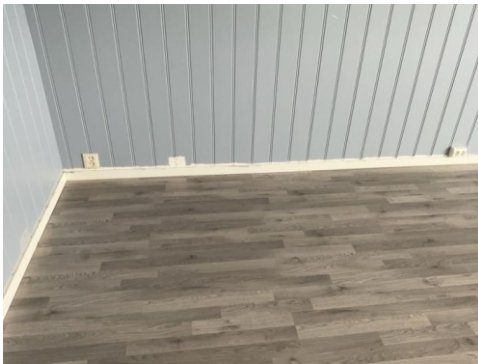
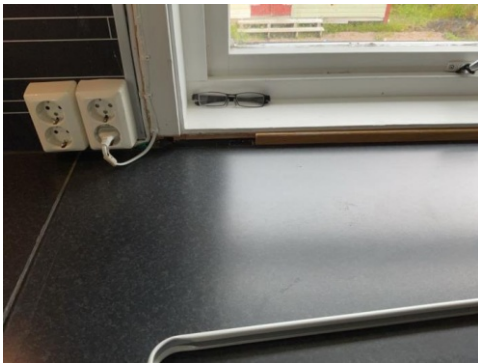
TG 2 Etasjeskille/gulv mot grunn

Etasjeskille utført som tradisjonelt trebjelkelag, i utførelse og isolasjonsmengde iht. byggeår mellom 1. og 2. etg. Det er målt ca. 3 mm høydeforskjell på gulv i kjøkken i 2. etg. over en lengde på ca. 2 m. Det er målt ca. 16 mm høydeforskjell på gulv i stue i 2. etg. over en lengde på ca. 2 m.

Ved eierskifte er det naturlig å vurdere utbedring av skjevheter ved renovering. For å få tilstandsgrad 0 eller 1 må høydeforskjeller rettes opp. Det vil imidlertid sjelden være økonomisk rasjonelt som et enkeltstående tiltak i en bolig som dette. Dersom boligen en gang skal renoveres, kan man vurdere slike tiltak.

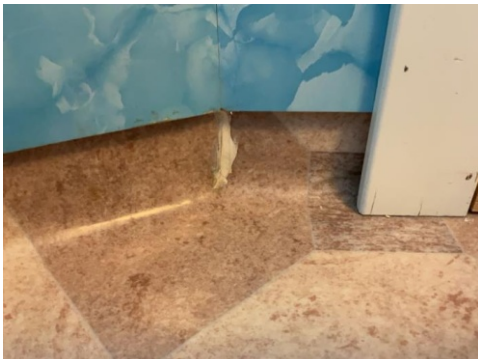
TG 3 Sluk, membran og tettesjikt

- Det er påvist mangelfull/feil utførelse rundt rørgjennomføringer e.l. som gir fare for fukt i konstruksjonen i våtsone.
- Mer enn halvparten av forventet brukstid er passert på membranløsningen.
- Mer enn halvparten av forventet brukstid er passert på slukløsningen.
- Sluk er ikke tilgjengelig for inspeksjon.
- Det er påvist andre avvik:

Uttheter ved sluk og rørgjennomføringer kan medføre fuktskader i bakenforliggende konstruksjoner. Våtrommet står foran full renovering for å tåle dagens bruk.

- Det må foretas tiltak for å lukke avviket.

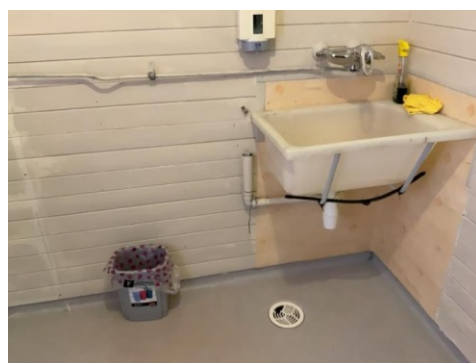
! TG 2 Overflater Gulv

Vær oppmerksom ved bruk. Våtrommet står foran full renovering for å tåle dagens bruk.

- Vær oppmerksom ved bruk. For å få tilstandsgrad 0 eller 1 må gulvet bygges om, for å få riktig fall til sluk. Det vil imidlertid sjelden være økonomisk rasjonelt som et enkeltstående tiltak. Ved en eventuell renovering, påse at våtrommet bygges med riktig fall til sluk.

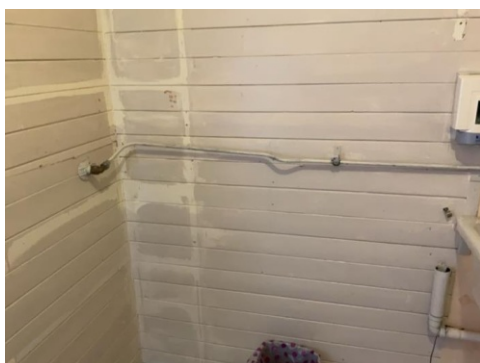
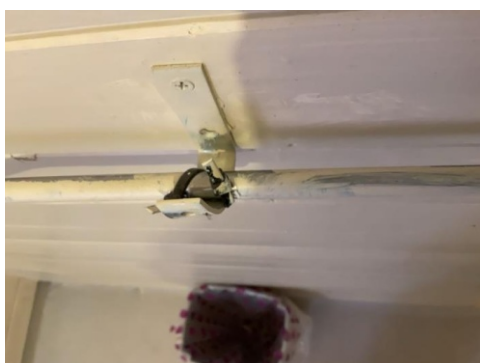
Avløpsrør

Det er avløpsrør av plast, fra byggeår.

- Skal avviket lukkes, må løsning på lufting av kloakk etableres.
- I forbindelse med oppgradering av våtrom vil det være naturlig med utskiftning av rør.

Avløpsledning bør stedvis klamres bedre.

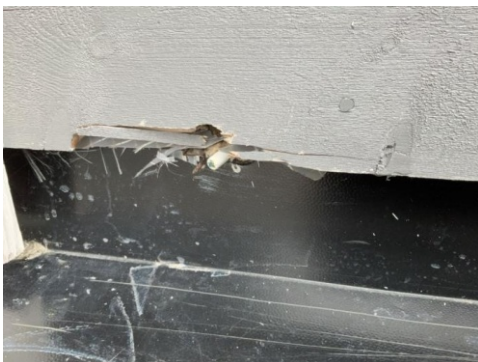
! TG 3 Branntekniske forhold

Dette er en forenklet kontroll begrenset til de spørsmål som fremkommer under. Tilstandsgraden er basert på retningslinjer til disse spørsmålene i bransjestandarden NS3600. Dette kan ikke sammenlignes med en fullstendig kontroll av branntekniske forhold av offentlig myndighet, eller en vurdering av boligens branntekniske forhold eller prosjektering fra en rådgiver med spesialkompetanse. En bygningssakkyndig har verken kompetanse til å gi slik veiledning eller lov til å foreta en slik kontroll.

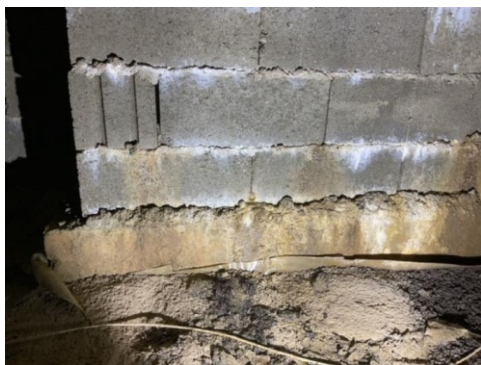
! TG 2 Grunnmur og fundamenter

Murt ringmur og betongfundament. Søylefundamenter i tilbygget bod.

Nærmere undersøkelser må til for å avklare skadeomfang og utbedringsmetode.

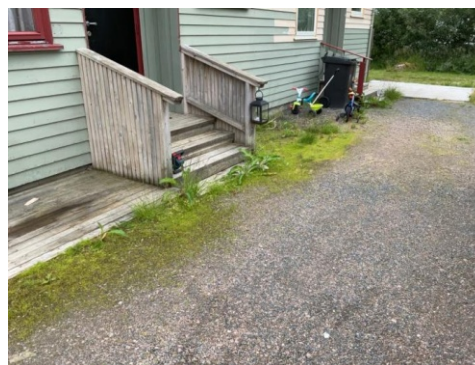
! TG 2 Utvendige vann- og avløpsledninger

Det er septiktank med overløp til offentlig avløpsnett og offentlig vannforsyning via private stikkledninger. Ledningstype er ikke bekreftet, men tidsmessige ledningstyper er plastledninger både når det gjelder vann- og avløpsledninger.
