# Tilstandsrapport

Selveierleilighet i kombinasjonsbygg

Kjølvegen 2 D, 2760 BRANDBU

Befaringsdato: 04.10.2024

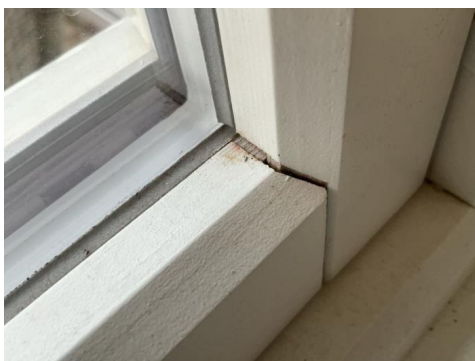
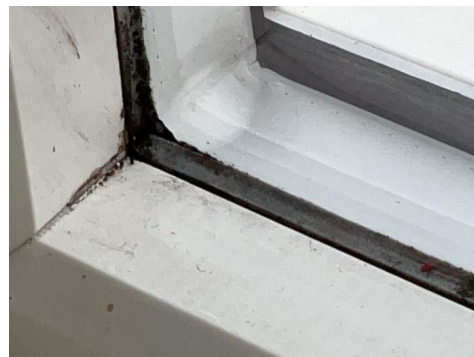
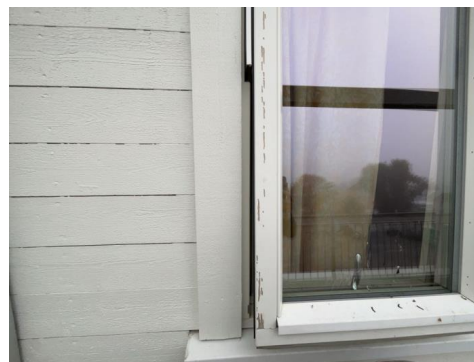
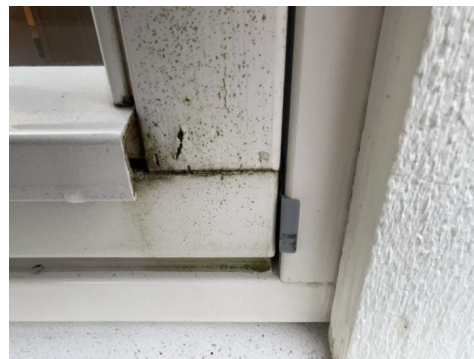
### ! TG 2 Vinduer

- Det er påvist tegn på innvendig kondensering av enkelte vindusglass.

Det er enkelte sår/riper på karm/vindu/vinduslist. Stedvis litt hard/trangt håndtak/vinduslukker. Noe glipper mellom lister på vindu. Stedvis noe avflaset overflatebehandling. Stedvis litt svertesopp. Litt begynnende råte i et vindu ved inngangspartiet.

Lokale utbedringer anbefales.

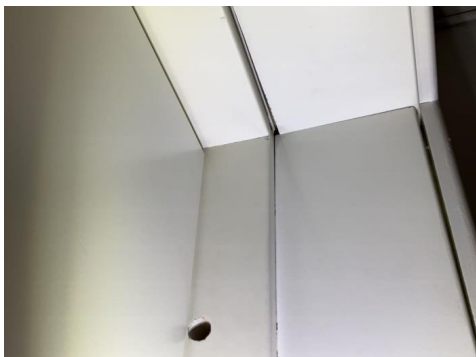
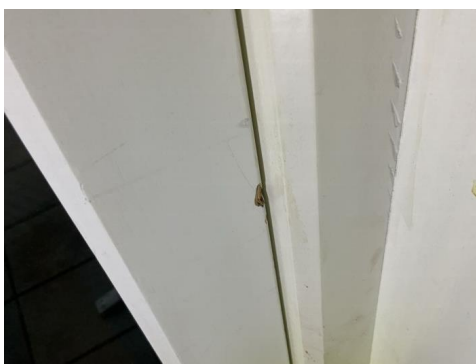
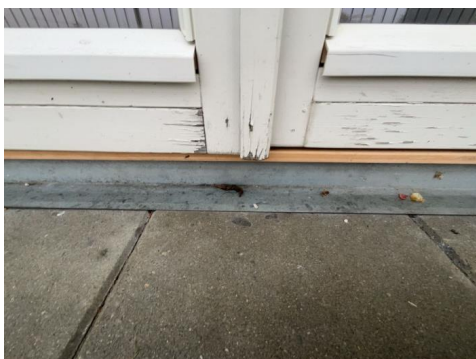
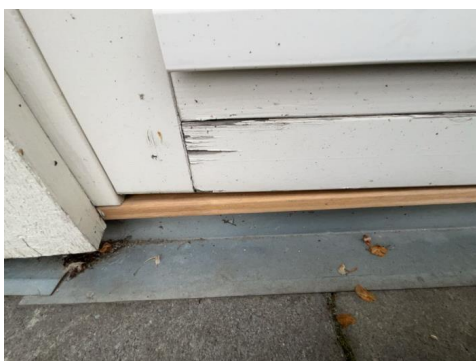
### ! TG 2 Dører

- Karmene i dører er værslitte utvendig og det er sprekker i trevirket.

Det er registrert slitasje/manglende overflatebehandling. Enkelte sår/riper registrert. Det er stedvis noe glipper mellom dørkarm og utforinger på inngangsdøren.

Lokale utbedringer anbefales.

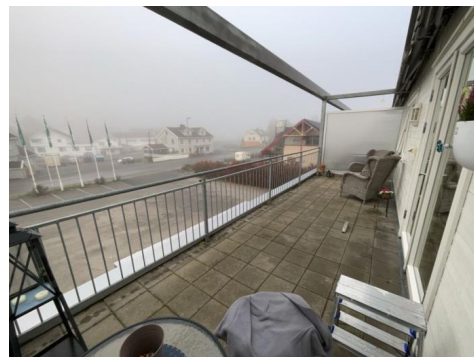
## ! TG 1 Balkonger, terrasser og rom under balkonger

Veranda belagt med heller og rekkverk i metall. Begrenset innsipert grunnet heller. Stedvis noe mose.

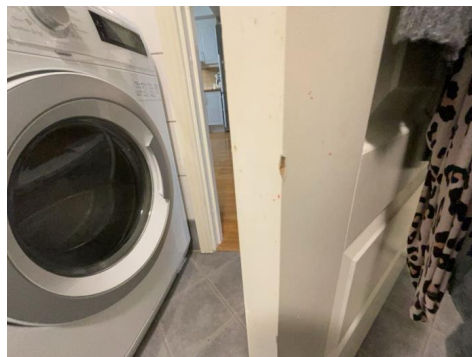
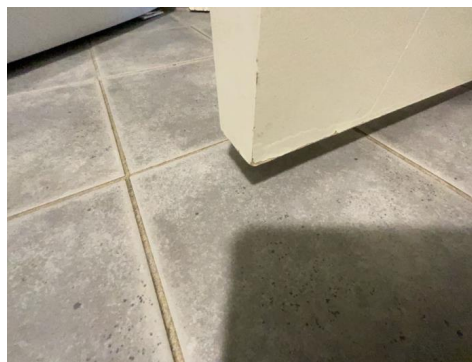
## ! TG 2 Innvendige dører

- Det er påvist avvik som tilsier at det bør foretas tiltak på enkelte dører.

- Det bør foretas tiltak på enkelte dører.
- Enkelte dører må justeres.

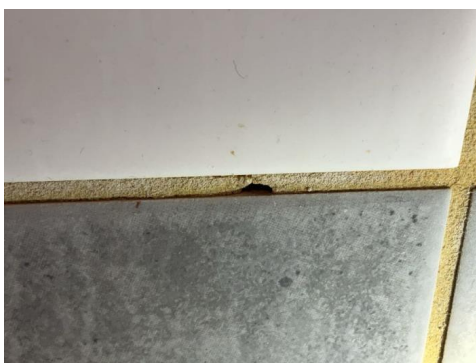
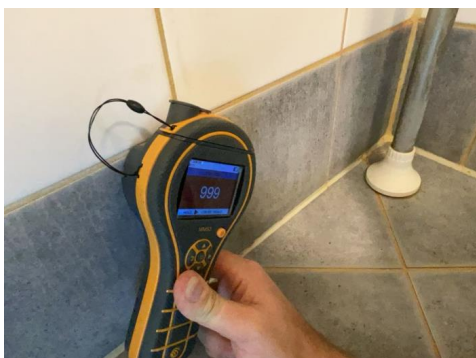
#### ! TG 2 Overflater vegger og himling

Det er indikasjoner på forhøyede fuktverdier i nedkant på veggene i dusjnisen. Dette kan skyldes at dusjen er i daglig bruk, men dette er ikke sikkert. En del misfarging på fuger. Enkelte små hull stedvis i fuger.

Lokale utbedringer anbefales. Ytterligere undersøkelser av indikasjoner på forhøyede fuktverdier anbefales på generelt grunnlag.

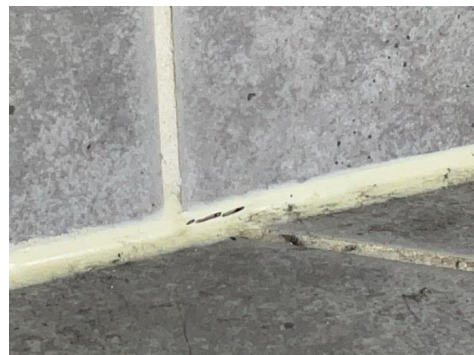
### ! TG 2 Overflater Gulv

- Det er påvist avvik i fallforhold til sluk i forhold til krav i forskrift på byggetidspunktet.

Det er fall til sluket, men dette tilfredsstiller ikke krav i teknisk forskrift (kun marginalt). Elastisk fuge har stedvis sprekker. Det er målt indikasjon på forhøyede fuktverdier på gulvet i dusjnisen. Dette kan skyldes at dusjen er i daglig bruk, men dette er ikke sikkert.

Lokale utbedringer anbefales. Ytterligere undersøkelser av indikasjoner på forhøyede fuktverdier anbefales på generelt grunnlag.

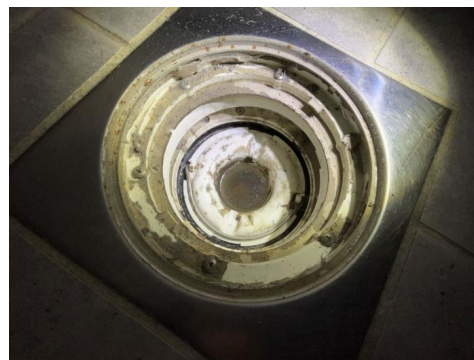
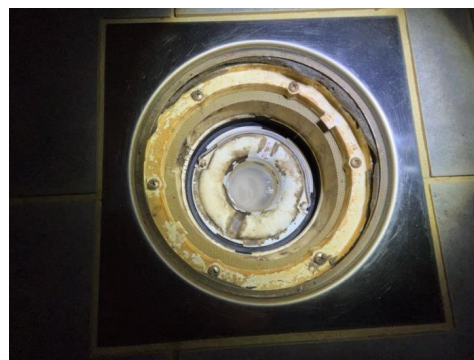
### ! TG 2 Sluk, membran og tettesjikt

- Overvåk tilstanden jevnlig. For å få tilstandsgrad 0 eller 1 må tettesjiktet skiftes ut, men tidspunktet for når dette er nødvendig er vanskelig å si noe om.

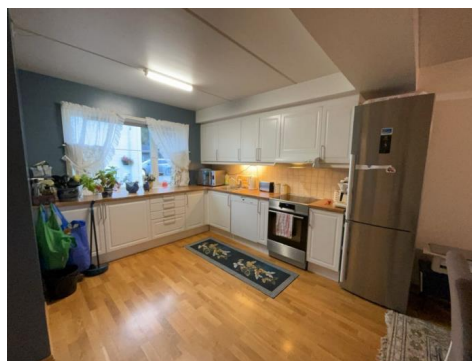
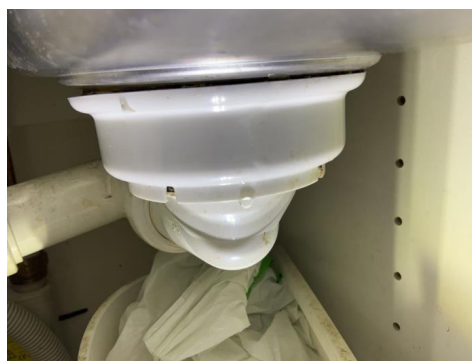
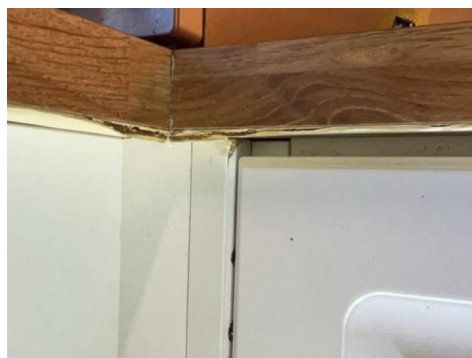
Det er en liten lekkasje under oppvaskkummen, hvor det drypper litt vann her. Eier opplyser om at dette utbedres før salg. Enkelte små sår/riper registrert. Innredningen er noe slitt. Stedvis oppsvulming på innredningen.

Det er ikke behov for utbedringstiltak basert på funksjonalitet.

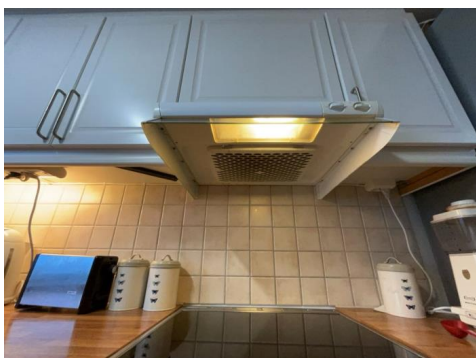
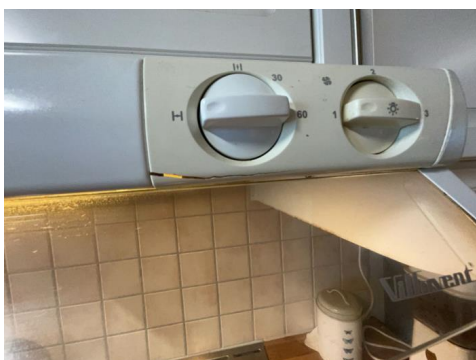
### ! TG 1 Avtrekk

Det er avtrekk via balansert anlegg. Det er en sprekk i plastdekselet på ventilatoren.

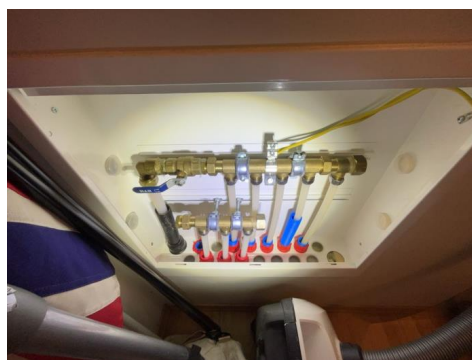
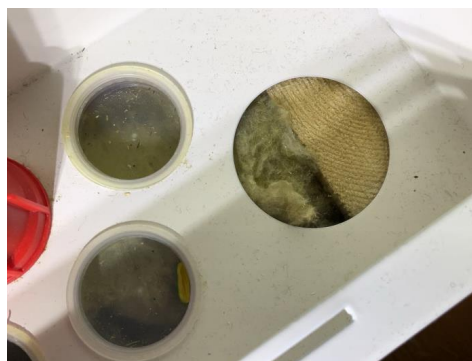
### ! TG 2 Vannledninger

Det mangler nøkkel til fordelerskapet, kun lånt nøkkel fra nabo på befaringsdagen. Eier opplyser om at det blir anskaffet nøkkel til skapet før salg. Det mangler tetting av et hull i bunnen av fordelerskapet, og det er en liten sprekk i spruteplaten.

- Rørkurser på rør-i-rør system bør merkes.

Hull i bunnen av fordelerskapet utbedres av eier før salg.
