Tilstandsrapport

2-roms leilighet i 4. etasje av kombinasjonsbygg

Stabells gate 15, 3510 HØNEFOSS

Befaringsdato: 15.08.2024

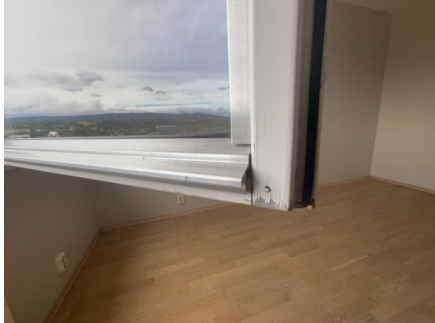
Vindu er noe værslktt utvendig, begrenset omfang.

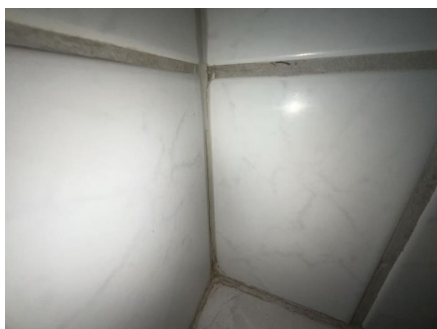
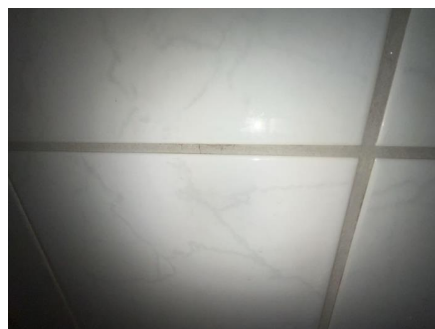
Enkelte riss i flisfuger for dusjhjørne registrert, men begrenset omfang. Ingen tegn til bakenforliggende avvik i konstruksjon ved inspeksjon i delevegg fra hulltaking i stue mot dusjhjørne.

Riss/glippe i bevegesfuge i hjørne av dusj mot gulv.

Det er ikke behov for straktiltak siden våtrommet fungerer i dag, men ut ifra alder kan skader plutselig oppstå på eldre våtrom. For å lukke avvik må fuger utbedres. Dette vurderes ikke som økonomisk rasjonelt som enkelttiltak.

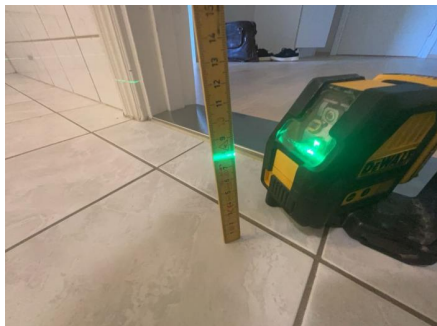
Referansemål ved terskel.

Det er ikke behov for strakstiltak siden våtrommet fungerer i dag, men ut ifra alder kan skader plutselig oppstå på eldre våtrom. For å lukke avvik må fuger utbedres. Dette vurderes ikke som økonomisk rasjonelt som enkelttiltak.

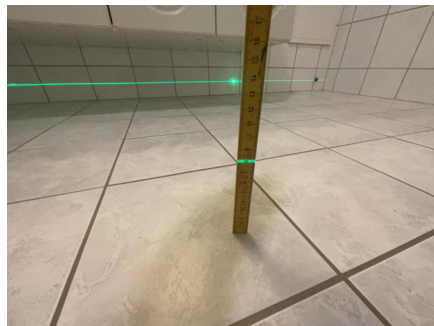
Mål tatt ca i midten av rommet.

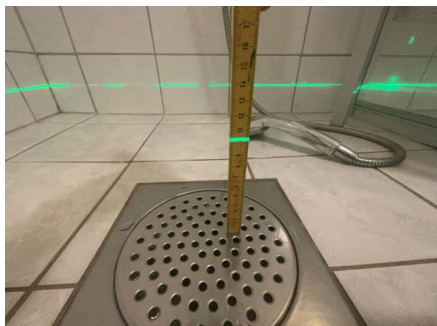
Høydeforskjell fra terskel til sluk. 25mm.

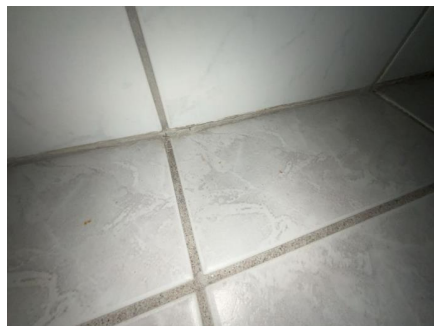
Behov for oppgradering av våtrom nærmer seg basert på alder. Tidspunkt for når dette blir nødvendig er vanskelig å si noe om.

Grunnet alder anbefales det å etablere dusjkabinett med tett avløp til sluk. Vann på overflater bør begrenses.

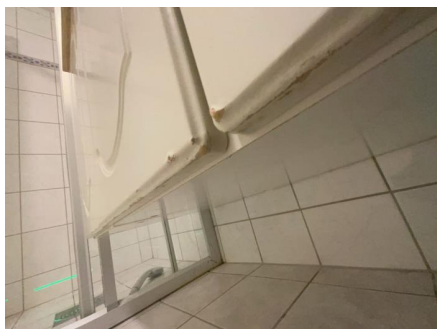
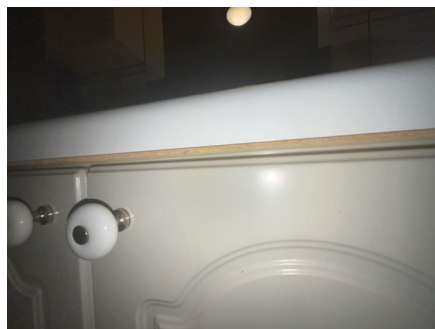
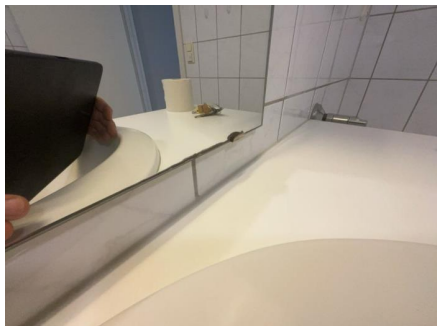
Diverse mindre fuktsvellinger for innredning.
Rust i nedkant av speil.

Det anbefales å smøre silikon der det er fuktsvellinger for å begrense videre utvikling av disse.
Innredning fungerer med dagens stand.

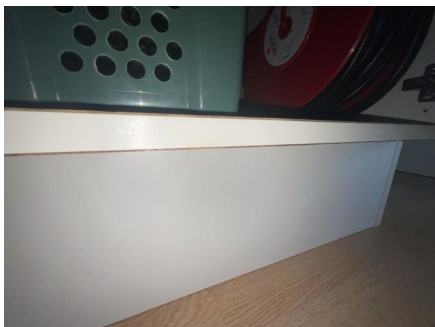
Mindre fuktsvellinger for bunnplate i benkeskap under kum.
Bruksmerke på innsiden av front til benkeskap under kum etter uttrekkbar avfallsbeholder.

Det anbefales å smøre silikon der det er fuktsvellinger for å begrense videre utvikling av disse. Ellers ingen strakstiltak nødvendig.
Innredning har generelt lav grad av slitasje.
