Tilstandsrapport

2-roms leilighet i 2. etasje av kombinasjonsbygg

Stabells gate 15, 3510 HØNEFOSS

Befaringsdato: 19.09.2024

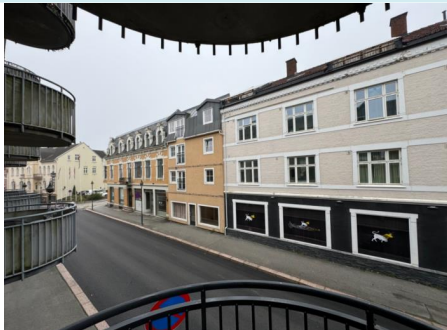
Vindu henger noe på karm når det åpnes/lukkes. Dette er ikke unormalt for denne type vinduer, men er et avvik iht. NS3600. Mindre delaminering inne i isolerglass for et lite område.

Det er ingen problem knyttet til å åpne/lukke vindu selv om det henger noe på karm, ingen strakstiltak nødvendig.

Det er ikke mulig å utbedre forhold vedrørende delaminering på isolerglass uten å skifte isolerglasset. Dette vurderes ikke som økonomisk rasjonelt som enkelttiltak grunnet begrenset omfang. Ingen strakstiltak nødvendig.

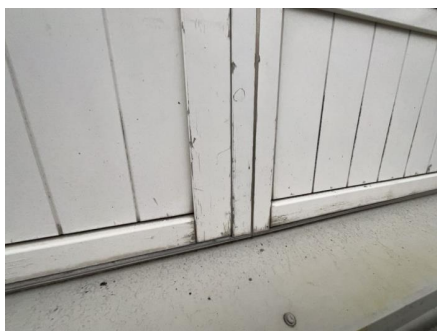
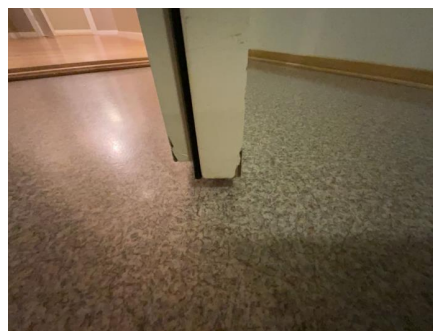
TE 2 Balkonger, terrasser og rom under balkonger

Prefabrikkert balkong som stålkonstruksjon, innfestet i yttervegg og opphengt i to stk waierfester.

Skjøt/riss for dekke bør utbedres.

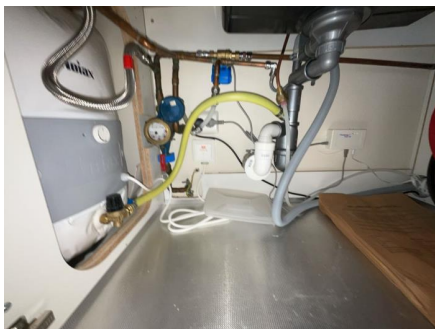
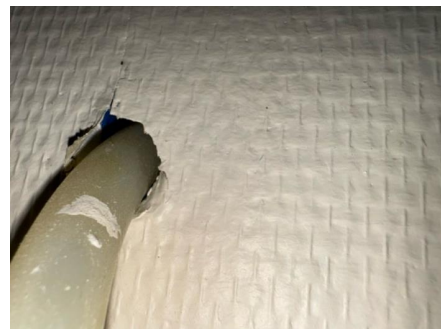
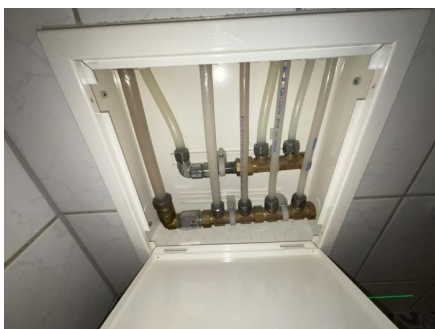
I kjøkkenskap er det ikke tett tilslutning mellom varerør og innerrør for rør i rør system. Ved en eventuell lekkasje er det risiko for at vann kan renne ut i innredning istedenfor at det renner ut i fordelingsskap som har drenering til gulv på bad.

Det bør monteres endemuffer eller tettes på annen måte mellom innerrør og ytterrør for rør-i-rør system i kjøkkeninnredning. Begrenset mulighet for å gjøre dette uten å kappe opp gipsplate rundt tilførsler, da ytterrør er avsluttet inne i vegg.

Hvis det ikke lar seg gjøre kan det vurderes å flytte ventil for vannstoppsystem før forgrening til vannfordelingsskap, slik at vanntilførsel blir stoppet ved en eventuell lekkasje.
