Tilstandsrapport

Fritidsbolig

Liarbergvegen 265, 2669 BJORLI

Befaringsdato: 01.10.2024

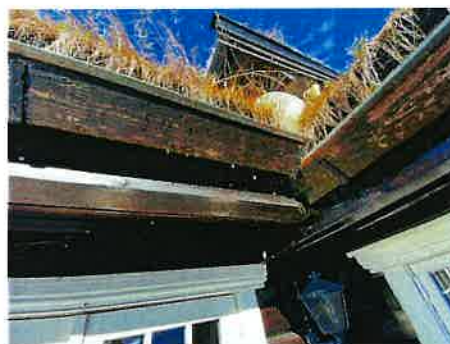
Takrenner har punktvis lekkasjer

- Det er ikke tilfredsstillende bortledning av vann fra taknedløp ved grunnmur.
- Mer enn halvparten av forventet brukstid er passert på renner/nedløp/beslag.
- Takrenner/nedløp har store lekkasjer.

- Lokal utbedring må utføres.

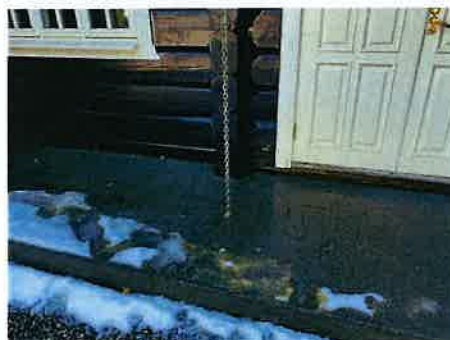
Kjetting som nedløp leder vann til betongplatt

- Det bør lages system for bortledning av vann fra taknedløp ved grunnmur.

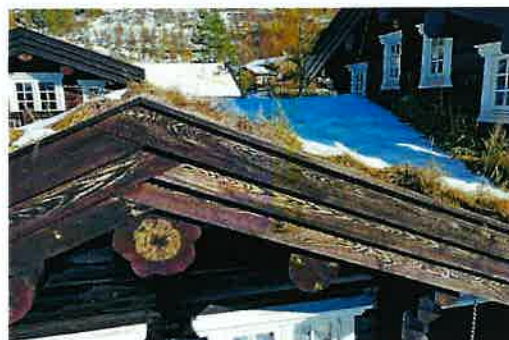
Vindskier med behov for behandling

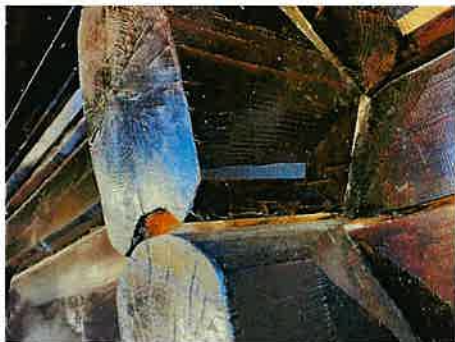
Noe åpen lafteknute

Lafteknuter må kontrolleres og ev tettes.

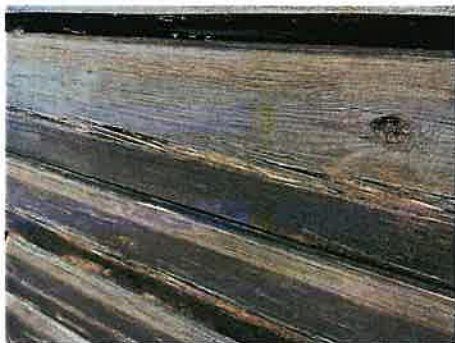
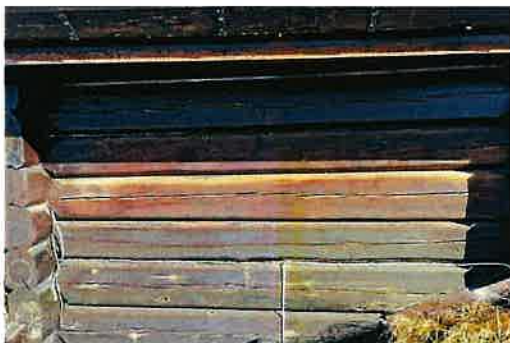
Bygningen har stedvis behov for utvendig behandling.

Malingsslott utside

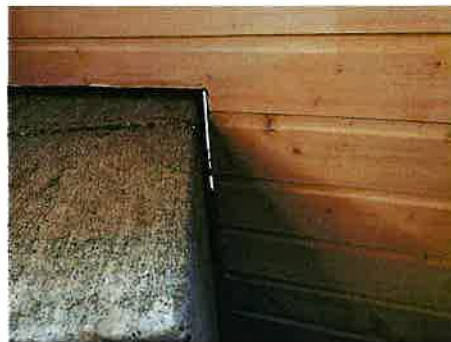
- Det er påvist avvik rundt gjennomføringer i takflaten.
- Hele takkonstruksjonen er gjenbygget. Det er ingen mulighet til vurdering utover alder og observasjoner fra underliggende etg.

Utett pipegjennomføring

Gjennomføring for pipe må utbedres.

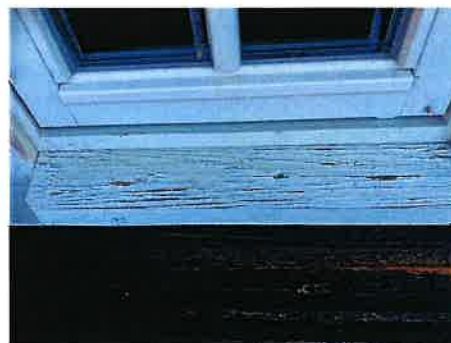
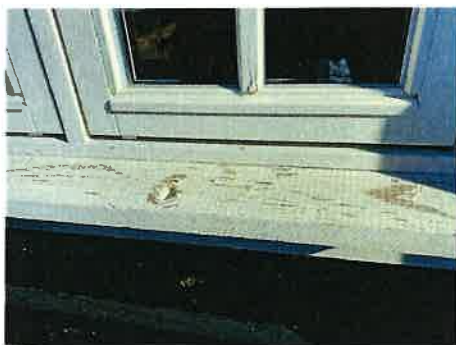
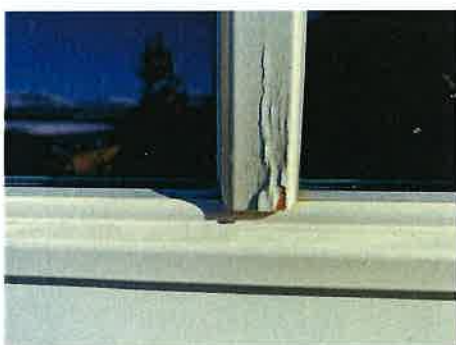
- Karmene i vinduer er slitte og det er sprekker i trevirket.
- Enkelte malingsslitte vinduer/omramminger/vannbrett

Malingsslott omramming/vannbrett

Malingslitt omramming/vannbrett

Malingslitt sprosse

- Det må foretas lokal utbedring.

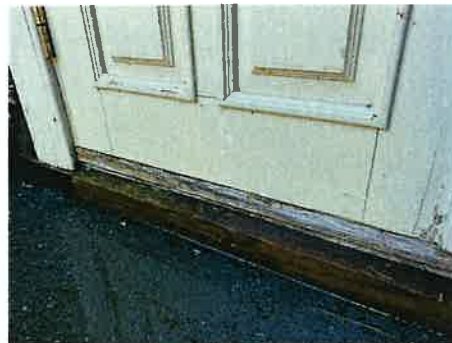
- Det er påvist utetthet/åpning mellom dørblad og dørkarm. Dvs. at kald trekk kan oppstå.
- Det er avvik:

Slitt dørstokk og utside på hoveddør

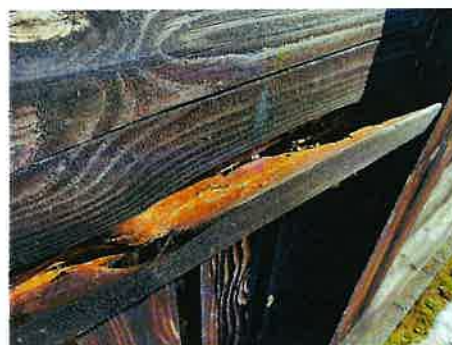
- Balkonger/terrasse er snødekt og derfor ikke nærmere vurdert.
- Det er påvist fukt/råteskader i konstruksjonen.
- Rekkverket er for lavt i forhold til dagens krav til rekkverkshøyder.

Lokal råte i rekkverk

- Det bør foretas nærmere undersøkelser av balkong/terrasser når den er snøfri.
- Råteskadede konstruksjoner må skiftes ut.
- Det er ikke krav om utbedring av rekkverkshøyde opp til dagens forskriftskrav.

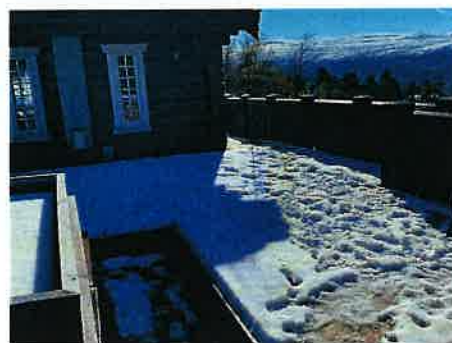
Snødekket verandadekke

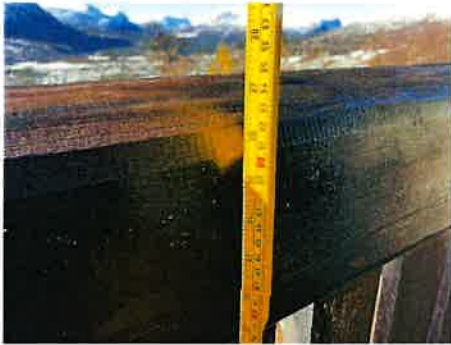
For lavt rekkverk

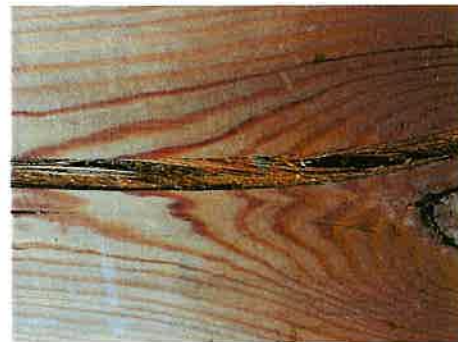
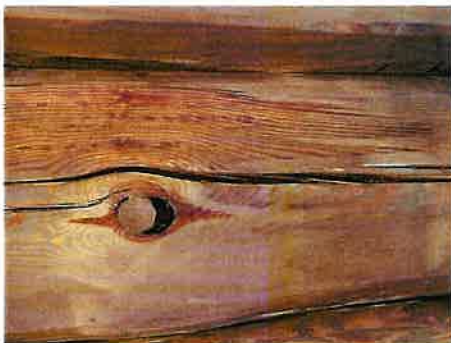
Noe oppsprekking av tømmervegger.

Oppsprukket tømmer

Bygningsdelen fungerer med dagens tilstand.

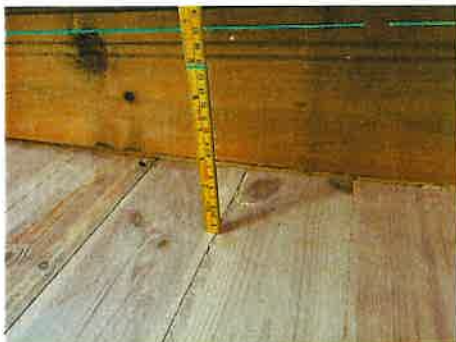
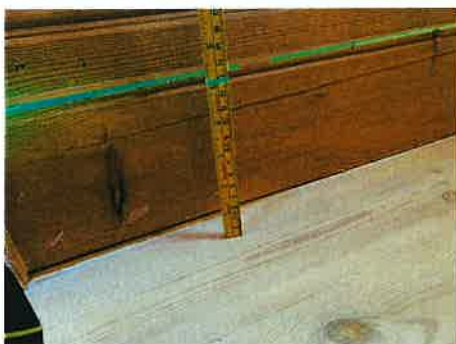
- Målt høydeforskjell på mellom 10 - 20 mm innenfor en lengde på 2 meter. Tilstandsgrad 2 gis med bakgrunn i standardens krav til godkjente måleavvik.

Høyde gulv loftstue

- For å få tilstandsgrad 0 eller 1 må høydeforskjeller rettes opp. Det vil imidlertid sjelden være økonomisk rasjonelt som et enkeltstående tiltak i en bolig som dette. Dersom boligen en gang skal renoveres, kan man vurdere slike tiltak.

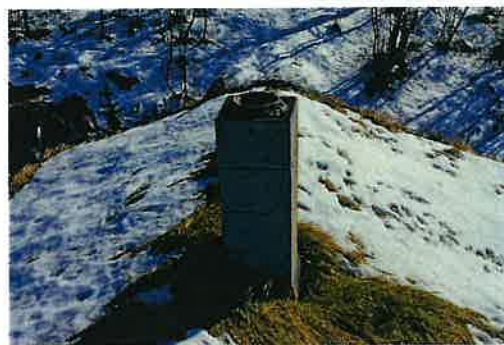
Ikke tilstrekkelig behandlet/beslått utvendig

Pipe er ikke tilstrekkelig behandlet/beslått utvendig og vil kunne trekke fukt

Pipe bør behandles/beslås/forblendes utvendig

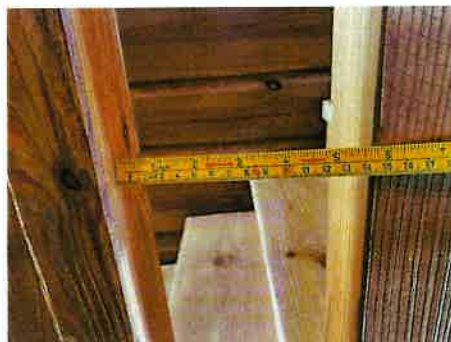
For store åpninger

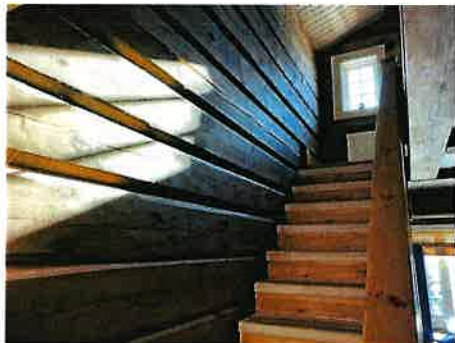
Manglende håndløper

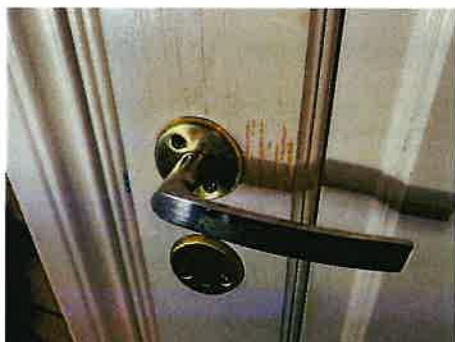
Slitt dør

Det må påregnes noe vedlikehold

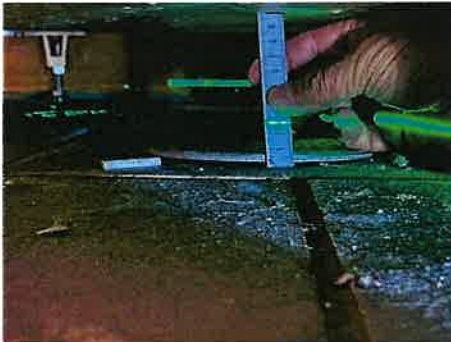
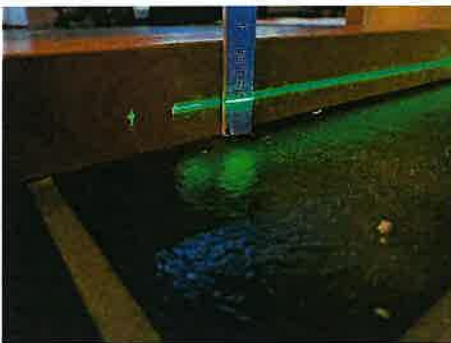
- Det er påvist at høydeforskjell fra topp slukrist til gulv/synlig topp membran ved dørterskel er mindre enn 25 mm.
- Det er påvist avvik i fallforhold til sluk i forhold til krav i forskrift på byggetidspunktet.
- Krav til fall er ikke oppfylt og gulvet er tilnærmet flatt (har ikke motfall).

Høyde ved sluk

Høyde ved dør

Fortsatt bruk av tett dusjkabinett anbefales.

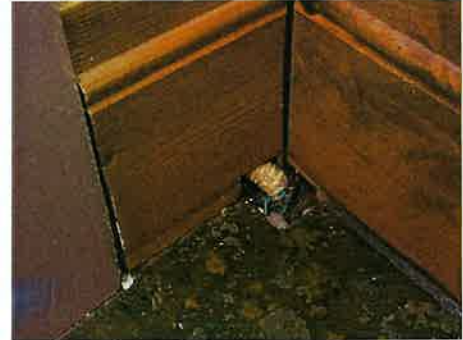
Åpning i hjørne ved dør

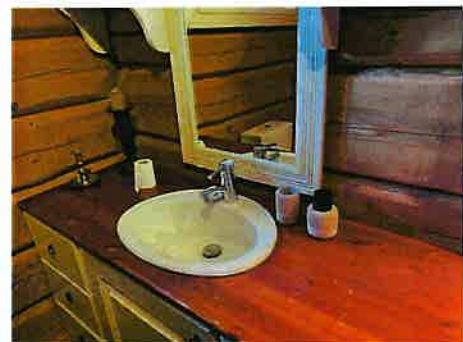
Manglende membran på vegg ved servant

- Det må etableres tilfredsstillende tettesjikt/membran på våtrommet.
- Tilgang til sluk må bedres både for inspeksjon og rengjøring.

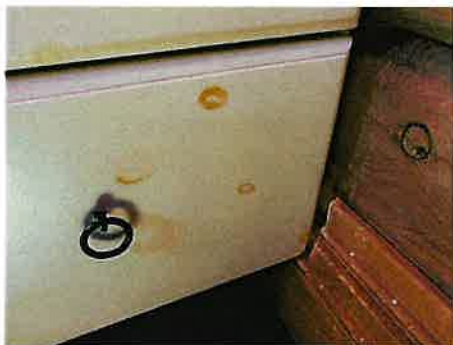
- Det er påvist skader på innredning.
- Det er avvik:

Nederste skuff lar seg ikke åpne
Gjennomslag av kvist

Gulvlister må omarbeides slik at skuffer kan åpnes.

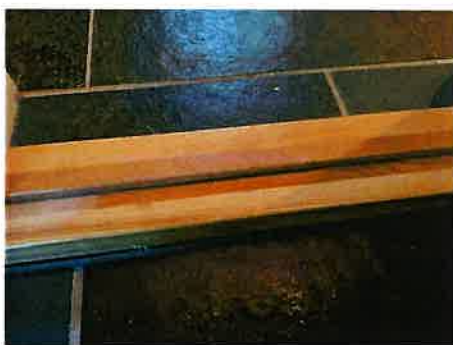
Manglende tilluft

- Det bør etableres tilfredsstillende tilluft til våtrom f.eks. luftespalte ved dør e.l.

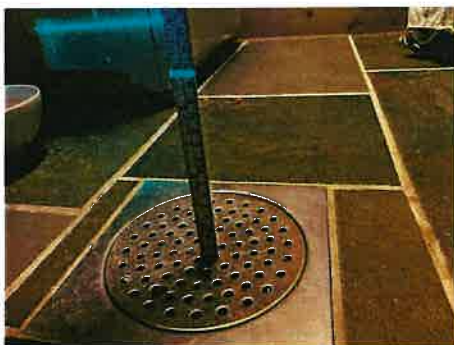
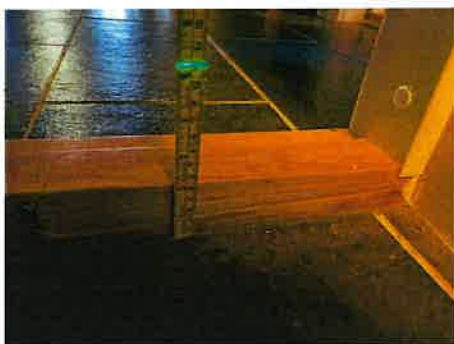
- Det er påvist at høydeforskjell fra topp slukrist til gulv/synlig topp membran ved dørterskel er mindre enn 25 mm.
- Det er påvist avvik i fallforhold til sluk i forhold til krav i forskrift på byggetidspunktet.
- Krav til fall (høydeforskjell) er ikke oppfylt, men det er fall til sluk.

Høyde ved sluk

Høyde ved dør

- Vær oppmerksom ved bruk. For å få tilstandsgrad 0 eller 1 må gulvet bygges om, for å få riktig fall til sluk. Det vil imidlertid sjelden være økonomisk rasjonelt som et enkeltstående tiltak. Ved en eventuell renovering, påse at våtrommet bygges med riktig fall til sluk.

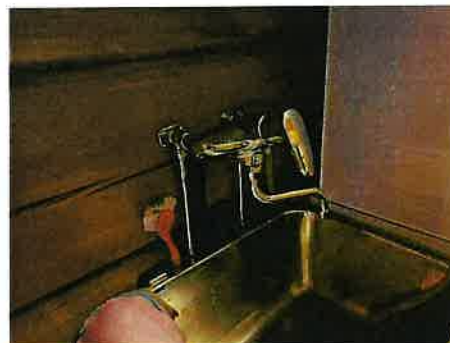
- Det er påvist mangelfull/feil utførelse rundt rørgjennomføringer e.l. som gir fare for fukt i konstruksjonen i våtsone.
- Mer enn halvparten av forventet brukstid er passert på membranløsningen.
- Det er ikke tilfredsstillende membran/tettesjikt på våtrommet.
- Tettesjiktet rundt sluket (klemring) er ikke utført fagmessig.

Manglende membran på vegg ved vaskeum

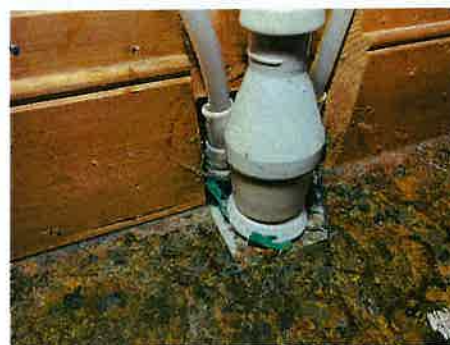
Mangelfull utførelse av membran ved rørgjennomføring i gulv/vegg.
Manglende membran på vegg ved vaskeum.

Mangelfull utførelse av membran

Membran ved rørgjennomføring må etableres.

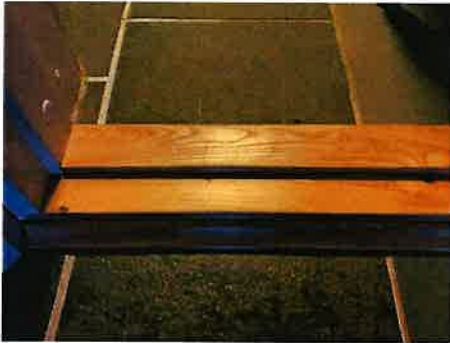
Manglende tilluft

- Mekanisk avtrekk bør etableres.
- Det bør etableres tilfredsstillende tilluft til våtrom f.eks. luftespalte ved dør e.l.

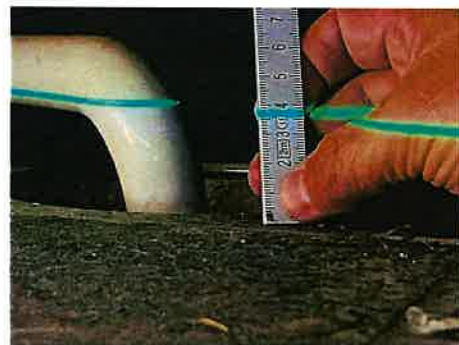
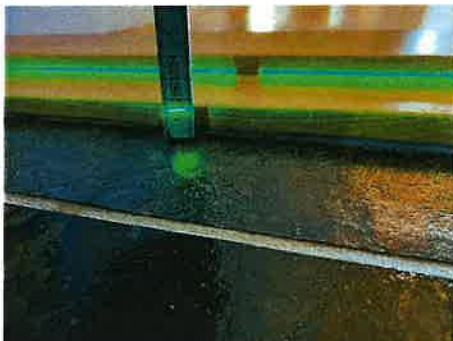
- Det er påvist at høydeforskjell fra topp slukrist til gulv/synlig topp membran ved dørterskel er mindre enn 25 mm.
- Det er påvist avvik i fallforhold til sluk i forhold til krav i forskrift på byggetidspunktet.
- Krav til fall (høydeforskjell) er ikke oppfylt, men det er fall til sluk.

Høyde ved sluk

Høyde ved dør

- Våtrommet fungerer med dette avviket.
- Vær oppmerksom ved bruk. For å få tilstandsgrad 0 eller 1 må gulvet bygges om, for å få riktig fall til sluk. Det vil imidlertid sjelden være økonomisk rasjonelt som et enkeltstående tiltak. Ved en eventuell renovering, påse at våtrommet bygges med riktig fall til sluk.

Fortsatt bruk av tett dusjkabinett anbefales.

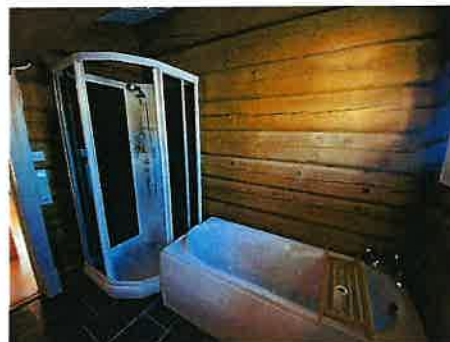
Manglende membran på vegg i dusj- og badekarsoner

- Tilgang til sluk må bedres både for inspeksjon og rengjøring.
- Det må etableres tilfredsstillende tettesjikt/membran på våtrommet.

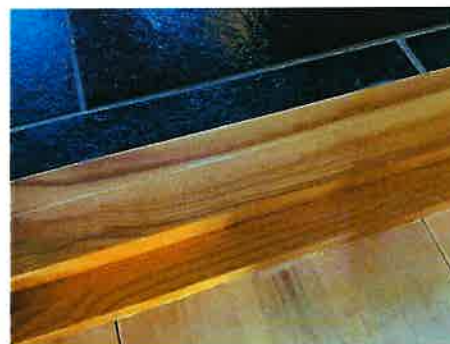
- Våtrommet mangler tilluftsventilering, f.eks. spalte/ventil ved dør.

Manglende tilluft

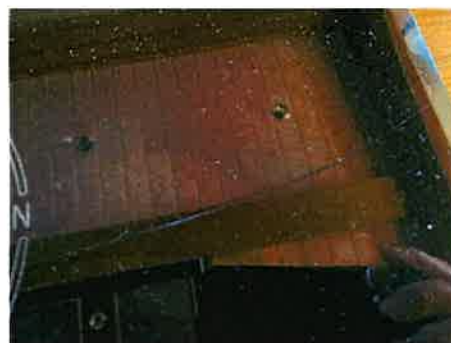
Brist i koketopp

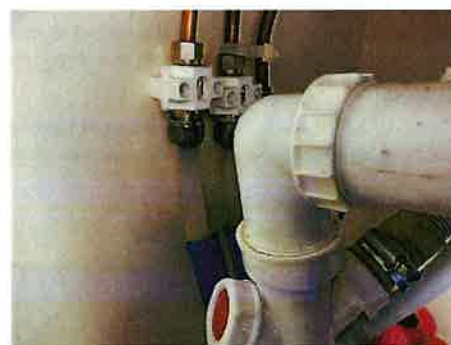
Manglende tettemuffer

Rør-i-rør må avsluttes på godkjent måte.

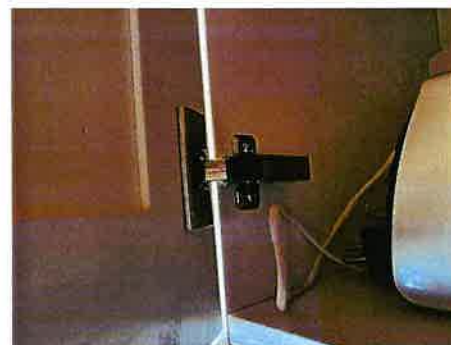
Slitte hengsler over microbølgeovn
HOVEDETASJE > KJØKKEN/SPISEPLASS

Hengsler på dør må skiftes/justeres.

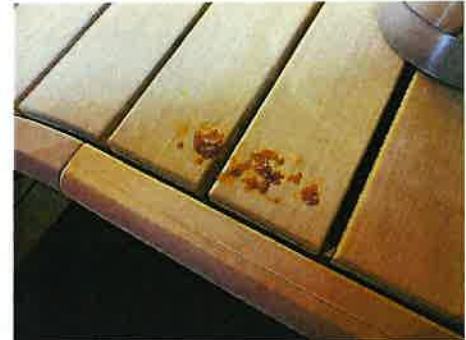
Kvae på sittebenk

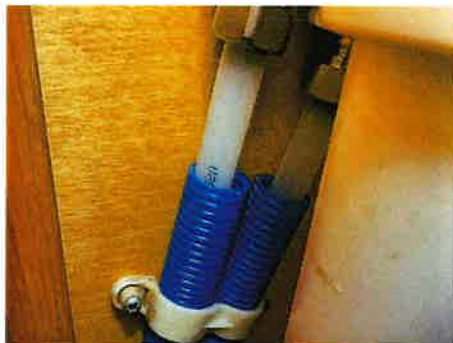
Manglende tettemuffer

- Det må monteres tettemuffer i enden av varerørene.
- Rørkurser på rør-i-rør system bør merkes.

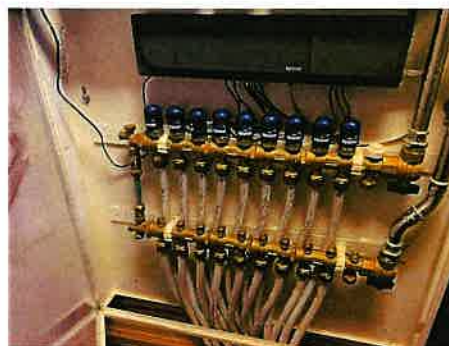
Tegn på svette/rust på radiator på loftstue.

Fordeleskap for vannbåren varme

Anlegget bør kontrolleres av fagkyndig.

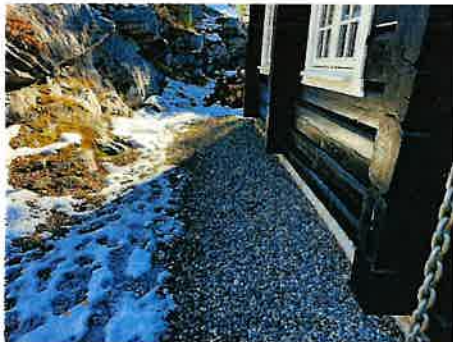
Flatt terreng inn mot grunnmur

- Det bør foretas terrengjusteringer.
