Rugåshylla 15

SALGSOPPGAVE INNHOOLD

Befaringsdato: 14.10.2024

Rapportdato: 22.10.2024

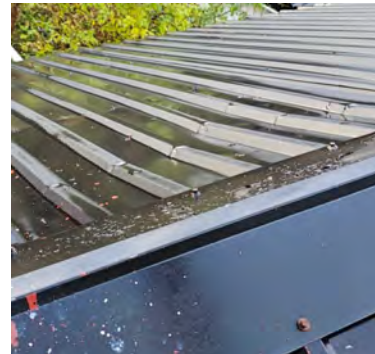
Taktekket fungerer i dag, men utfra alder kan skade plutselig oppstå.

Skader i takplater

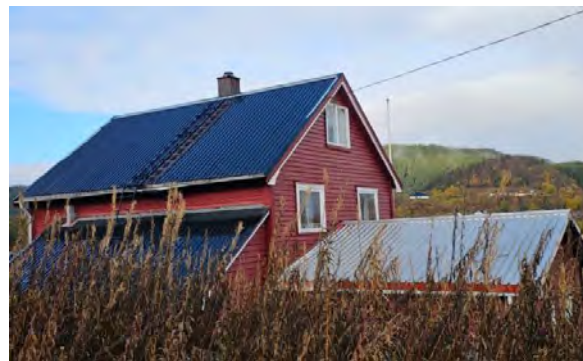
Skader i takplater

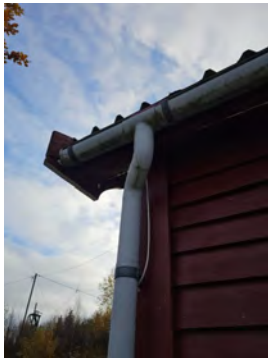
Det er deformasjoner og andre skader på takrenne

Skader i takrenner

Skadde takrenner bør utbedres. Takrenner av eldre årgang som anbefales byttet ved bytte av taktekket.

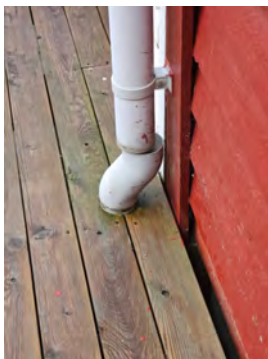
Lekkasje i nedløpsør

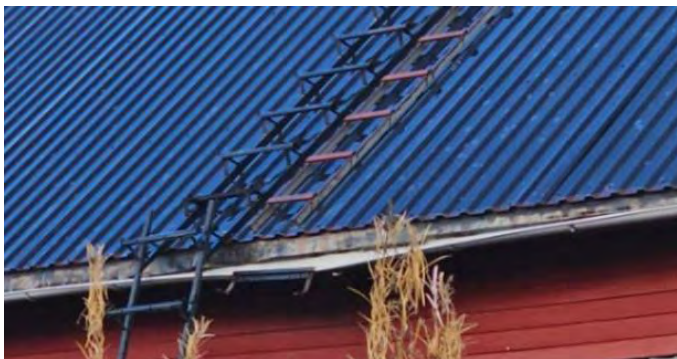
Skader i takrenner

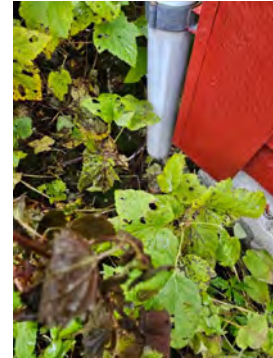
Taknedløp er avsluttet ved bakkenivå

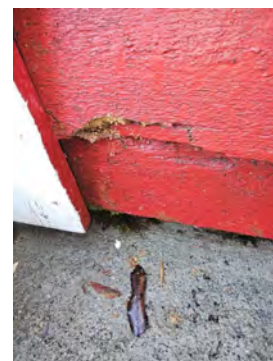
- Det er ingen eller liten lufting i nedre kant av kledning mot grunnmur.
- Det er påvist spredte råteskader i bordkledningen.

Det er ikke etablert lufting i nedre kant av kledningen mot grunnmur. Det er spredte råteskader på kledningen. Stedvis mye vegetasjon opp mot trekledning på vegger.

Råteskader i kledning

- Råteskadet trekledning må skiftes ut.

Det anbefales at vegetasjon som vokser mot kledning fjernes. Boligen er ikke bygget med luftet kledning, men ved skifte av kledning bør det etableres ny vindspærre og luftet kledning i hht dagens byggemetoder.

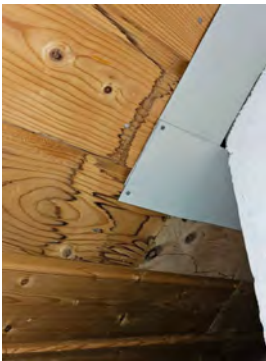
- Det er påvist fuktskjolder/skader i takkonstruksjonen.
- Det er registrert symptom på aktivitet fra skadedyr

Fuktsjolder ved pipe, tørrt ved befarings

Utførelsen av krypeloft uten lufting var vanlig på byggetidspunktet. Det bør gjøres nærmere undersøkelser angående mus på krypeloft. Det bør inspiseres krypeloft som ikke var tilgjengelig ved befarings.

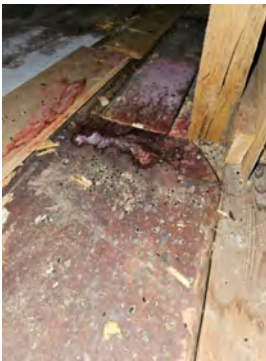
Ekstremiter fra mus

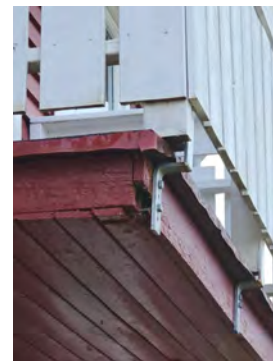
- Det er påvist fukt/råteskader i konstruksjonen.
- Rekkverket er for lavt i forhold til dagens krav til rekkverkshøyder.

Balkong på loft har råteskader ved veggliv og ytterst ved innfesting av rekkverk.

Råteskader på balkong på loft

- Råteskadede konstruksjoner må skiftes ut.
- Det er ikke krav om utbedring av rekkverkshøyde opp til dagens forskriftskrav.

For balkong på loft må råteskade skiftes, og ny membran legges. Det kan påregnes ytterligere råteskader ved åpning av konstruksjonen.

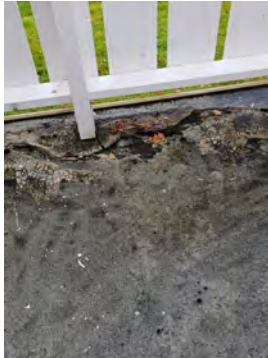
Skader i støpt dekke og stående vann på balkong utenfor stue.

Skader i dekke på balkong hovedplan

Skader i dekket for balkong på hovedplan må utbedres.

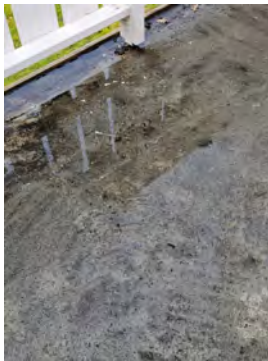
Stående vann på balkong på hovedplan
