Tilstandsrapport

Enebolig

Arnegårdsveien 38, 3511 HØNEFOSS

Befaringsdato: 09.02.2024

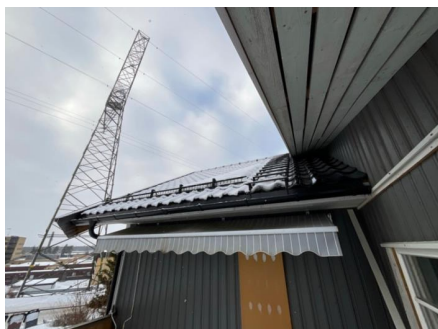
- Det er påvist avvik i beslagløsninger.

- Påviste skader må utbedres.

Kostnadsestimat gitt for etablering av manglende beslag.

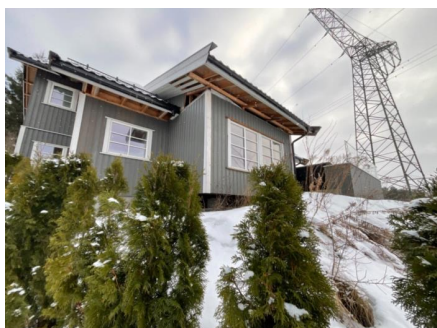
TG 3 **Veggkonstruksjon**

Enkelte vegger er ikke ferdigstilt og utsatt for utvendige påkjenninger som kan føre til skader i konstruksjonen.

Ferdigstilling av yttervegger må gjennomføres. Det bør samtidig gjøres undersøkelser for kartlegging av eventuelle skader.

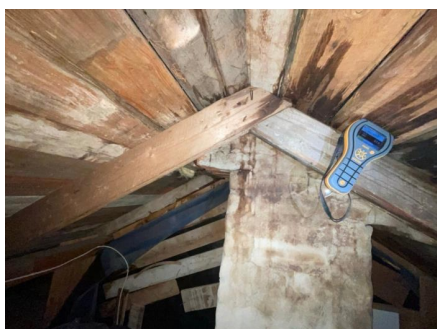
TG 3 Takkonstruksjon/Loft

- Det er påvist fukt/råteskader i takkonstruksjonen.

Ved fuktmåling registrerte jeg forhøyede verdier i treverket rundt pipe.

Fuktutsatt/råteskadede konstruksjoner må tørkes/skiftes ut.

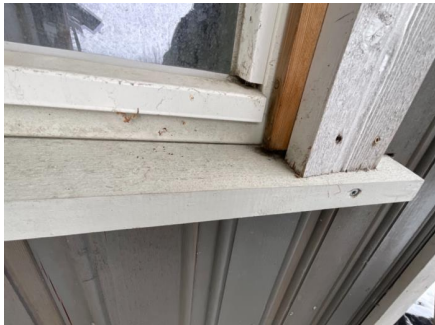
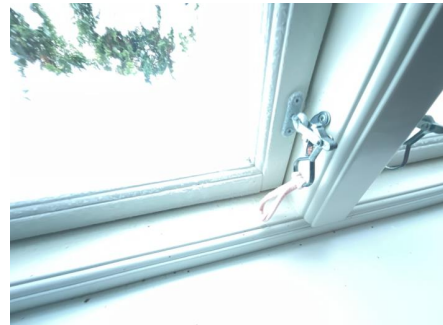
TG 2 Vinduer

Det er frost på innsiden og utsiden av vinduer. Deler av vinduer var derfor ikke mulig å funksjonsteste.

Vedlikehold må påregnes og det kan ikke utelukkes at enkelte vinduer/overflater har tatt skade av is/fuktdannelser.

Videre undersøkelser må gjennomføres da is er fjernet fra overflater.

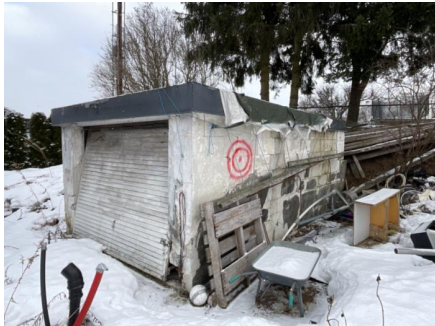
TG 2 Dører

Vedlikehold må påregnes og det kan ikke utelukkes at enkelte dører/overflater har tatt skade av is/fuktdannelser.

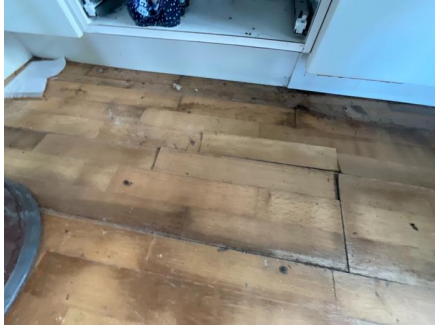
Overflater

Større fuktskader på kjøkkengulv etter lekkasje fra blandebatteri.
Større glipper i laminatgulv i stue.
Enkelte manglende/ ikke ferdigstilte overflater.

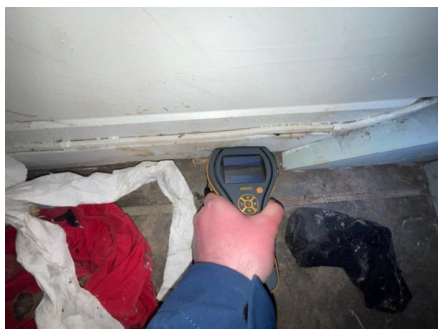
TG 3 Etasjeskille/gulv mot grunn

- Målt høydeforskjell på over 30 mm gjennom hele rommet. Tilstandsgrad 3 gis med bakgrunn i standardens krav til godkjente måleavvik.

Forhøyet risiko for skader på etasjeskiller/tilfarergulv synlige fuktskader på overflater.

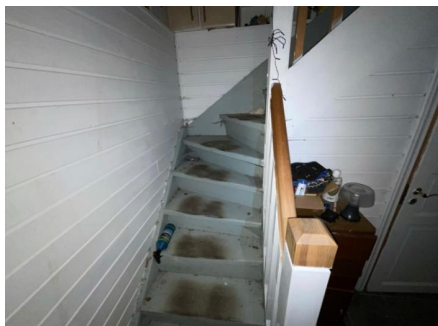
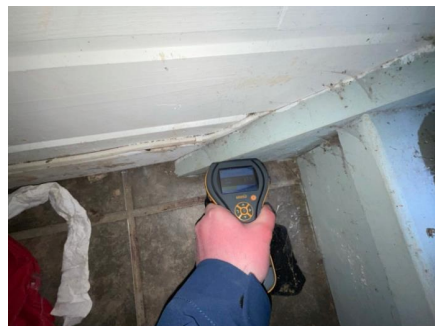
Kjellertrapp

Det måles forhøyde fuktverdier i trappevange mot grunnmur, antatt grunnet kapillærsug.

Trapp til kjeller må fuktsikres. Det vil kunne være behov for utbedringer.

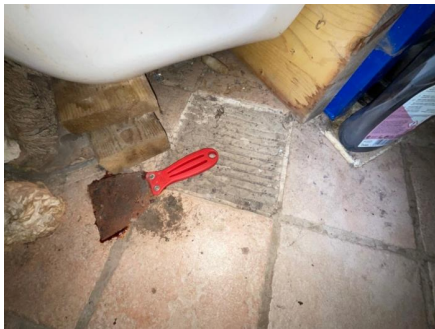
Løse og skadet fliser er registrert.

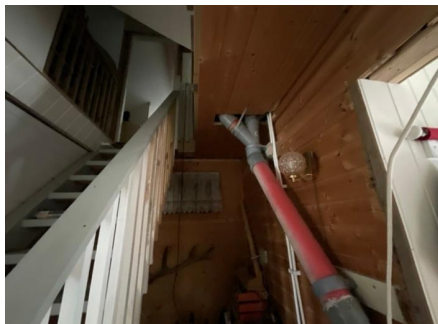
TG 2 Ventilasjon

- Det er påvist mangelfull ventilasjon på ett eller flere rom i boligen.
