Tilstandsrapport

Fritidsbolig

Langvassvegen 400 J, 8658 MOSJØEN

Befaringsdato: 11.09.2024

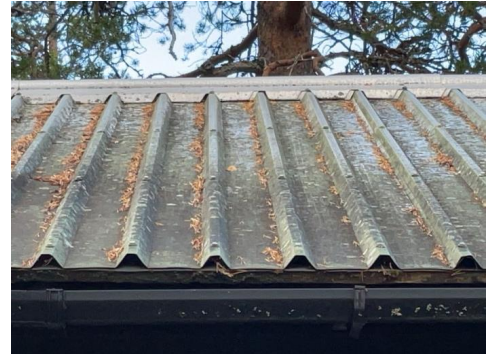
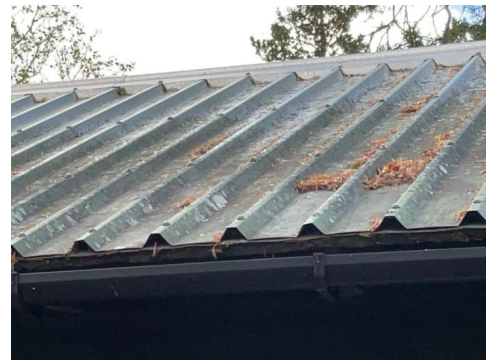
Taktekkingen er av stål/aluminiumsplater. Taket er besiktiget fra bakkenivå.

- Mer enn halvparten av forventet brukstid er passert på taktekingen.
- Mer enn halvparten av forventet brukstid er passert på undertak.

Stålplater med plastbelegg over 25 år - "Mer enn halvparten av forventet brukstid er oppbrukt" = TG 2 Mer enn halvparten av forventet brukstid er oppbrukt på undertak.

Nedre kant av trobord mot takrenne har råteskader grunnet manglende spillblekk.

- Overvåk tilstanden jevnlig. For å få tilstandsgrad 0 eller 1 må tekkingen skiftes ut, men tidspunktet for når dette er nødvendig er vanskelig å si noe om.

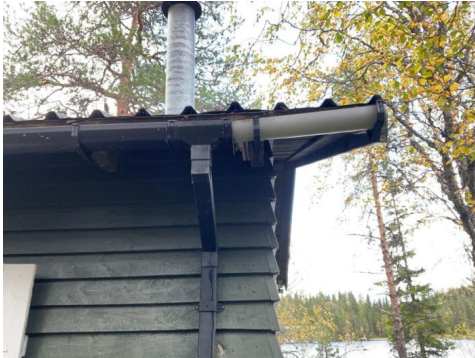
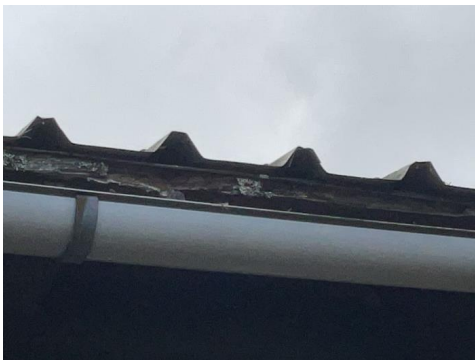
- Det er ikke tilfredsstillende bortledning av vann fra taknedløp ved grunnmur.
- Det mangler snøfangere på hele eller deler av taket, men det var ikke krav om dette på byggemeldingstidspunktet.
- Det mangler tilfredsstillende adkomst til pipe for feier.
- Mer enn halvparten av forventet brukstid er passert på renner/nedløp/beslag.
- Takrenner har punktvis lekkasjer.

Det er ikke montert spillblekk ned i takrenner.

Manglende spillblekk fra tak ned i takrenne er ikke montert. Skade på trobord.

- Lokal utbedring må utføres.
- Det bør lages system for bortledning av vann fra taknedløp ved grunnmur.
- Stigetrinn for feier må monteres.

Spillblekk (takfotbeslag) ned i takrenne bør monteres.

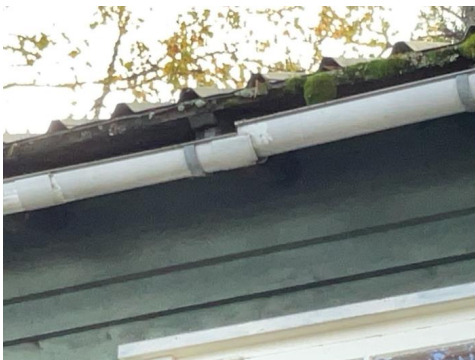
Brudd i takrenne.

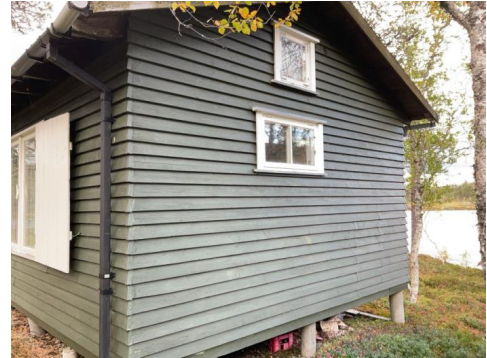
- Det er ingen eller liten lufting i nedre kant av kledning mot grunnmur.

Liggende kledning.

- Det bør foretas tiltak for å bedre lufting av kledningen.

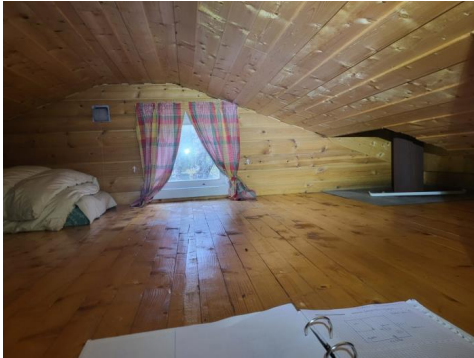
Gjenbygget takkonstruksjon.

- Det må gjennomføres ytterligere undersøkelser.

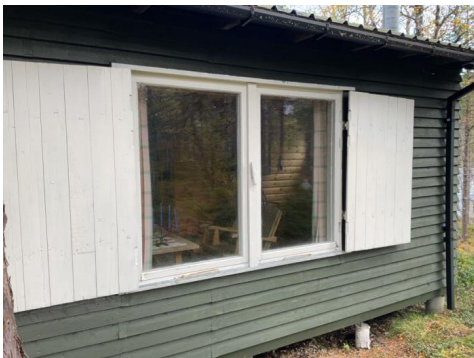
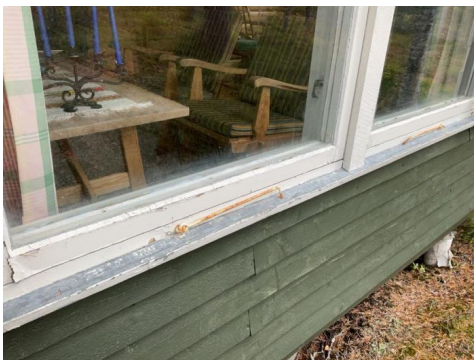
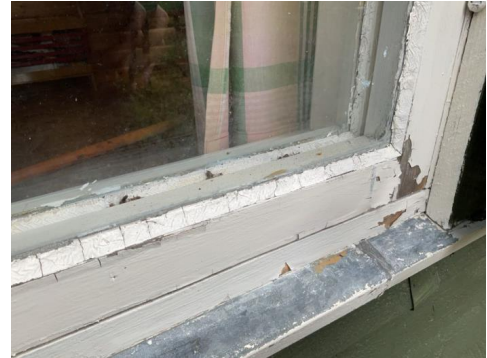
- Det er påvist avvik rundt innsettsdetaljer.
- Karmene i vinduer er slitte og det er sprekker i trevirket.

- Det må foretas lokal utbedring.

For renovering bør vinduer skrapes og males. Kitt på glassruter må refuges. Oppmaling av beslag.

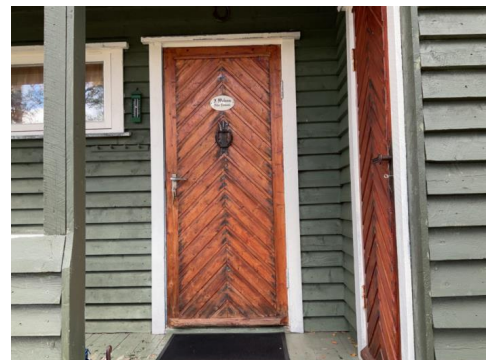
Hovedinngangsdør.

- Dører må justeres.

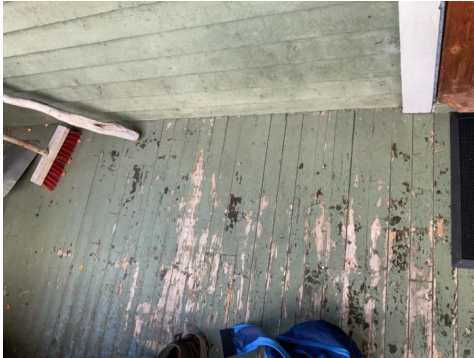
Malingsavflassing på gulv.

Terrassegulv bør males.

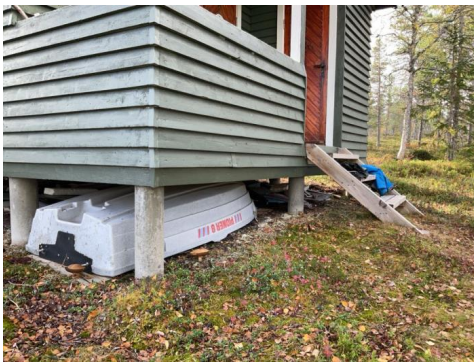
Fundamentering av betongpilarer.

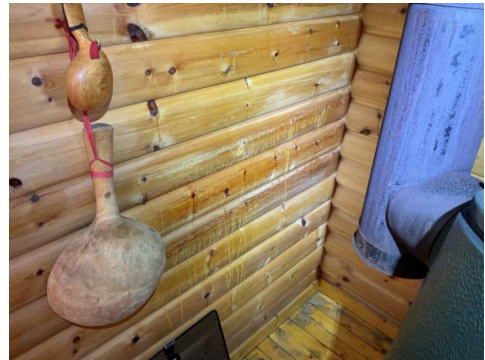
Kvae på panel.

Overflater fungerer med dagens tilstand. Enkelte oppgraderinger som å fjerne kvae på panelvegg bør påberegnes.

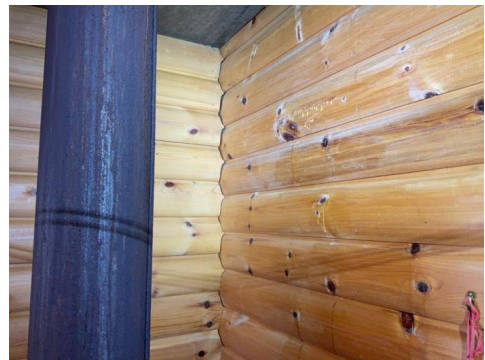
Små åpninger i hjørner på panel.

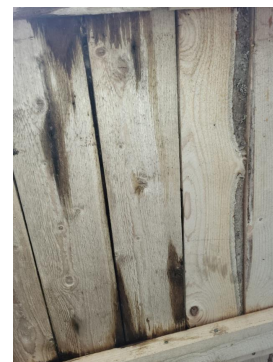
- Det er begrenset tilgang til hele krypkjelleren.
- Det er registrert skader etter aktivitet av skadedyr

Spor av mus i stubbegulv.

- Ut ifra tilstanden i de besiktigede områdene er det ikke påvist unormale forhold, men det vil være usikkerhet rundt de mindre tilgjengelige områdene.
- Gjennomføre ytterligere undersøkelser og foreta utbedring av skade.

Ytterlige undersøkelser må foretas for å få kartlagt tilstanden og omfanget på skader som kan være forårsaket av mus i skjulte konstruksjoner.

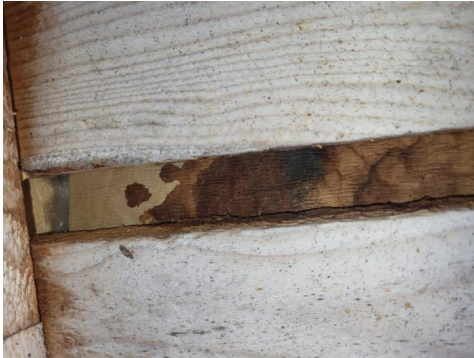
Spor av mus i stubbegulv.

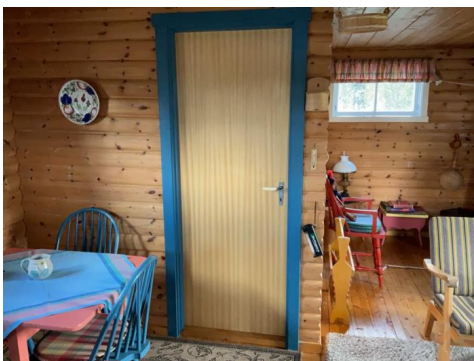
- Det er påvist avvik som tilsier at det bør foretas tiltak på enkelte dører.

- Enkelte dører må justeres.

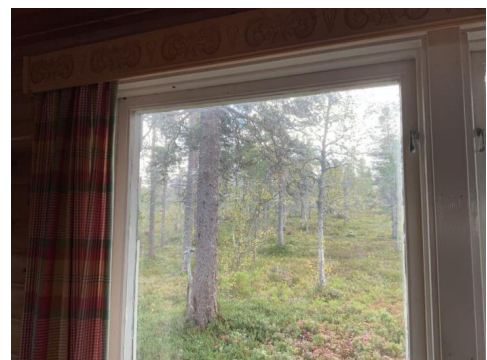
- Det er påvist mangelfull ventilasjon på ett eller flere rom i boligen.

Ikke montert ventiler i vinduer.

- Det bør etableres veggventiler/vindusventiler i alle oppholdsrom som ikke har det.
