Tilstandsrapport

Fritidsbolig

Dversetvatnet 12, 8253 ROGNAN

Befaringsdato: 12.08.2024

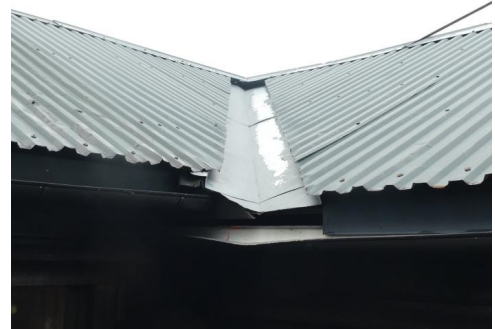
Vurdering av avvik:
• Mer enn halvparten av forventet brukstid er passert på taktekingen.
• Mer enn halvparten av forventet brukstid er passert på undertak.

Det er påvist bulker, lakk avskalling og stedvis rust på metallplater.

Stedvis slitt tekke.

Tiltak kan påregnes i nær fremtid.

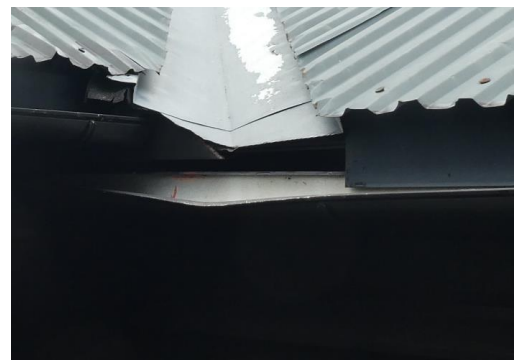
Vurdering av avvik:
• Det mangler snøfangere på hele eller deler av taket, men det var ikke krav om dette på byggemeldingstidspunktet.
• Det mangler tilfredsstillende adkomst til pipe for feier.

Takrenne er nedbøyd

Skadet takrenne må skiftes.

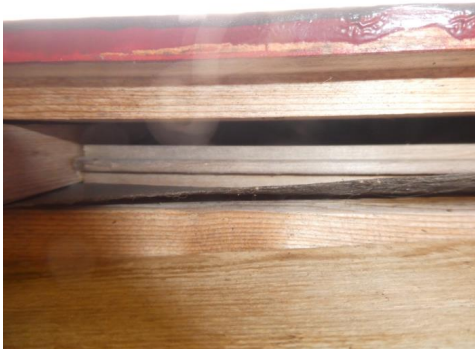
Vurdering av avvik:
• Det er ingen musesperre i nedre kant av konstruksjon.
En kan ikke utelukke mus i konstruksjonene.

Det mangler musestopp bak kledning.

I forbindelse med skadedyr, må ytterligere undersøkelser utføres og musebånd/lusing må etableres for å hindre tilgang for mus og andre skadedyr.

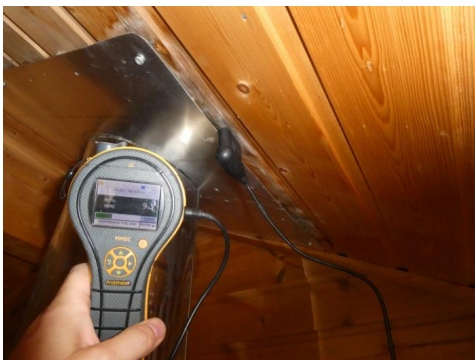
- Det er påvist fuktskjolder i undertak/takkonstruksjon.

Misfarging på panel under pipegjennomføring i stue. Årsak antatt kondens. Fuktmåling utført uten utslag.

- Lokal utbedring bør utføres.

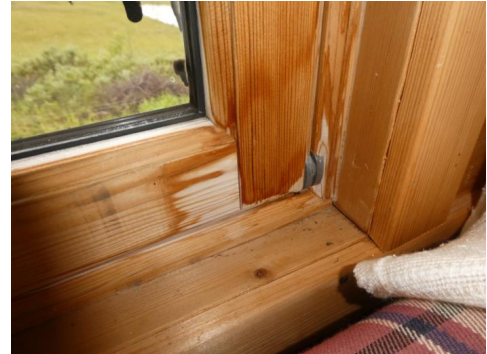
- Det er påvist avvik rundt innsettsdetaljer.
- Det er påvist tegn på innvendig kondensering av enkelte vindusglass.

Kondensering på enkelte glass har medført fuktskjolder i treverk.

Fuktskjolder på innvendig karm på enkelte vindu

- Det bør gjøres tiltak for å lukke avviket.

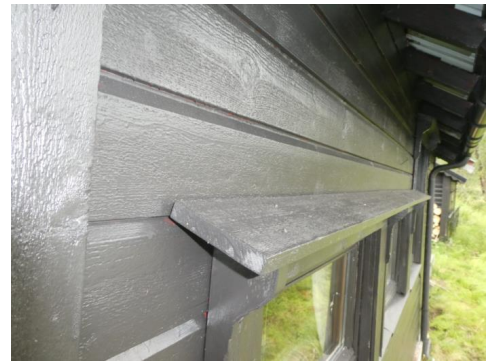
Beslag over vindu er ikke etablert på vinduene

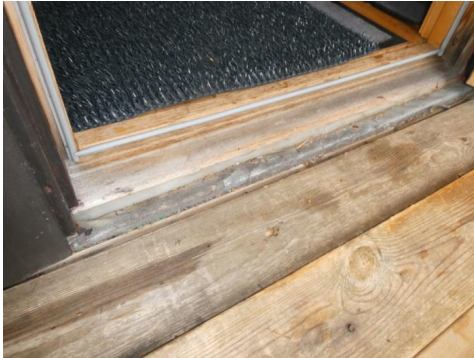
- Det er påvist avvik rundt innsettsdetaljer.
- Utvendige beslagsløsninger er ikke fagmessig utført.

Utførelse med tetting og beslag, er ikke helt fagmessig utført.

- Det bør gjøres tiltak for å lukke avviket.

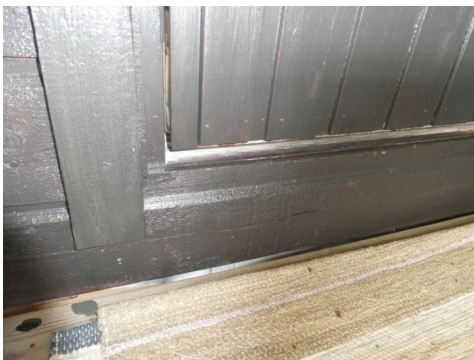
Beslag ved terskel er ikke etablert.

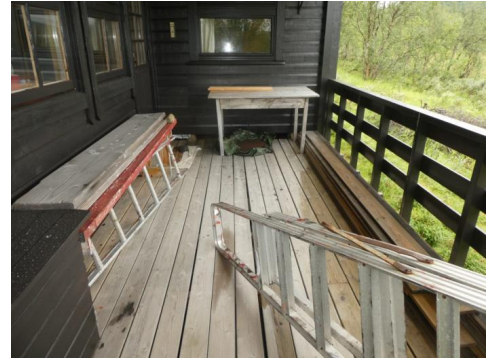
Rekkverk er under 90 cm og åpninger i rekkverk er over 10 cm. Dette bør endre.

Terrasse dekke må festes til underlaget.

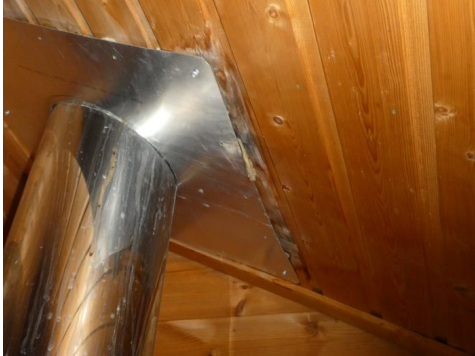
Mindre skade på trepanel rundt pipe. Ellers er overflater med normal bruksslitasje.

Det er fuktskjolder på panel rundt pipegjennomføring

Lokal utbedring av skadet panel.

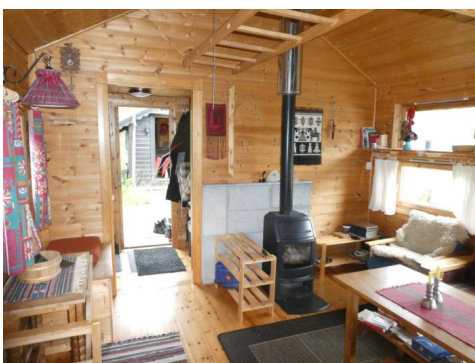
- Målt høydeforskjell på over 30 mm gjennom hele rommet. Tilstandsgrad 3 gis med bakgrunn i standardens krav til godkjente måleavvik.

Det er registrert skjevheter i gulv på eldste del og i tilbygg.

- For å få tilstandsgrad 0 eller 1 må høydeforskjeller rettes opp. Ytterligere undersøkelser må foretas for å få kartlagt omfanget for utbedring.

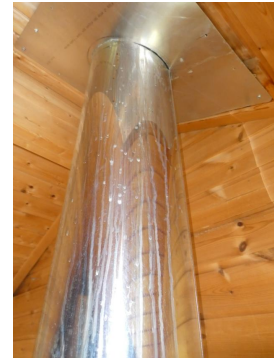
Pipe i stue med renne merker

Ytterligere kontroll av pipegjennomføring må utføres.
