Tilstandsrapport

📍 Gausetvegen 94, 3656 ATRÅ

gnr. 69, bnr. 6

Rapportdato: 22.11.2023

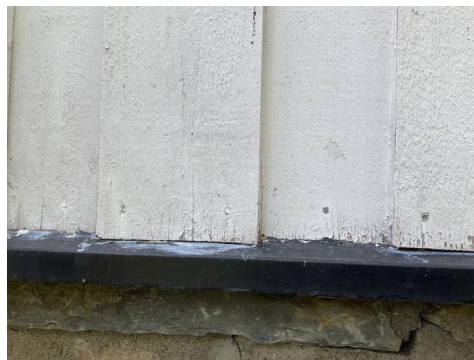
Sprekkdannelse i nedre kant av kledningsbord.

- Det må foretas tiltak for å lukke avviket.
- Lokal utbedring må utføres.

Dette reduserer faren for fuktopptrekk i kledning.

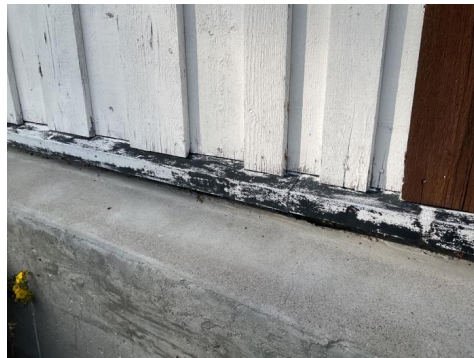
Manglende lufting med mot grunnmur.

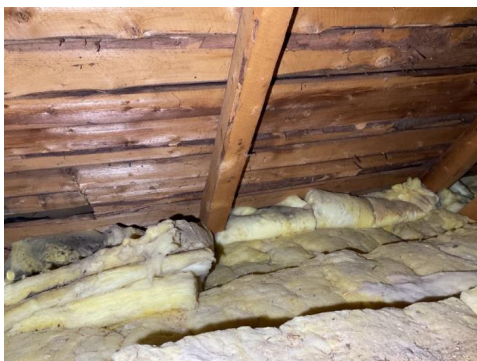
Manglende lufting av skråtak.

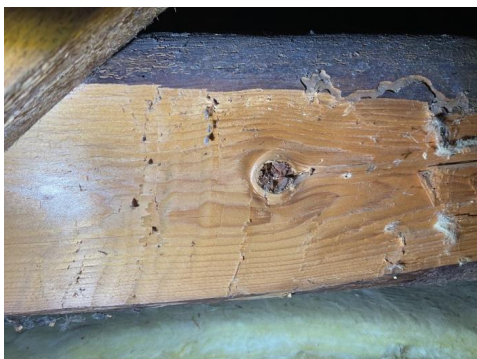
Tegn til borebille i taksperrer.

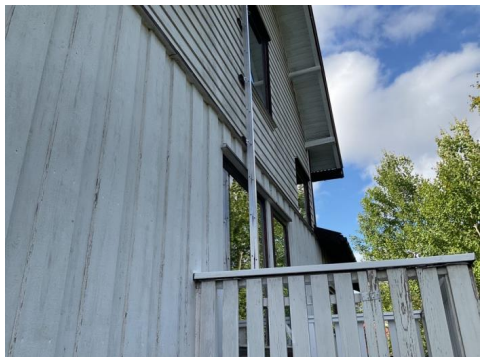
Brannstige går foran vindu i stuen.

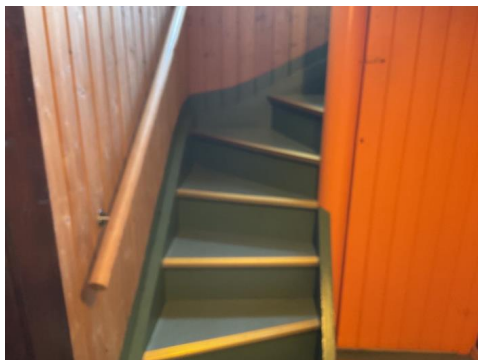
Trapp er smal og bratt. Det er kun ca. 70cm bredde i trappen.

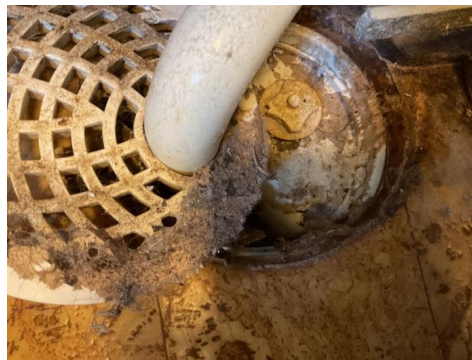
Det er bestemt i ny forskrift at alle våtrom bygget før 1997 skal ha en tilstandsgrad 3 på grunn av forventet levetid er overskredet og stor fare for avvik og skader.

Plastsluk i gulv delvis under badekar.

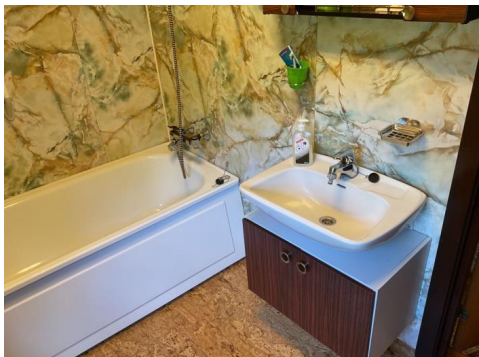
Bad med servantskap og badekar.

Årstall: 1980 Kilde: Eier

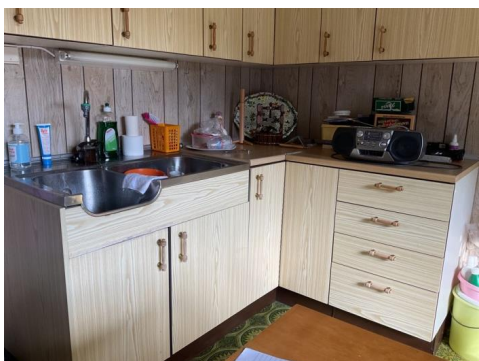
Eldre kjøkkeninnredning.

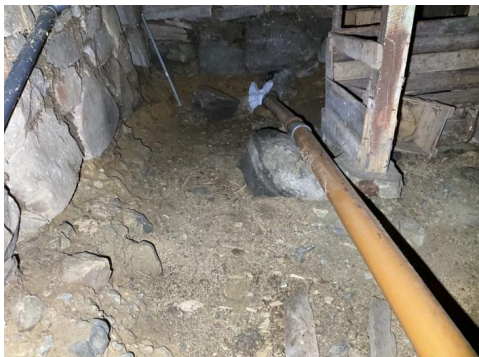
Avløpsrør ligger åpen i krupkjeller.

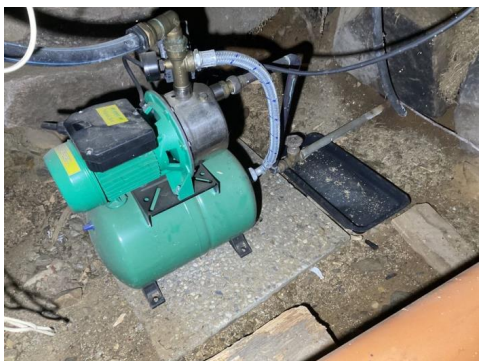
Pumpe med trykktank i kjelleren.

Årstill: 2003

- Det er ikke behov for utbedringstiltak siden VVS-installasjonen(e) fungerer i dag, men ut ifra alder kan skader plutselig oppstå på eldre VVS-installasjoner.

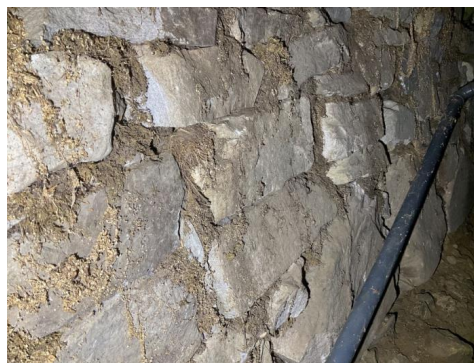
Grunnmur med stein innvendig.

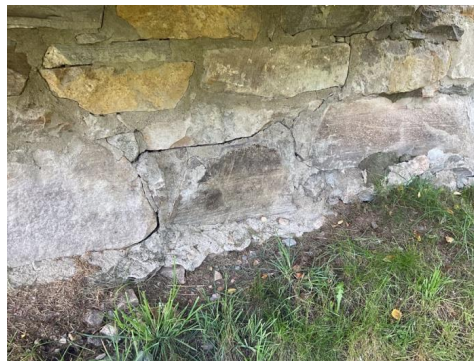
Sprekker i grunnmur på grunn av setninger.

• Det er registrert skråriss som er symptom på setninger.

Det bør fuges med sement i utvendige sprekker.

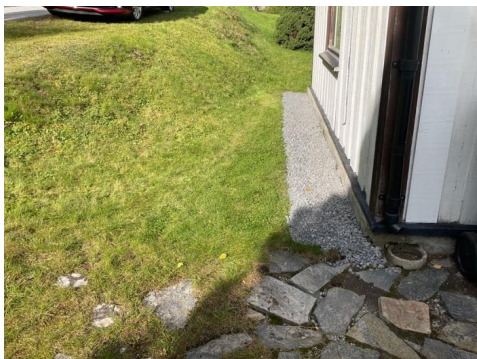
Fall på terreng bot boligen fra vest.

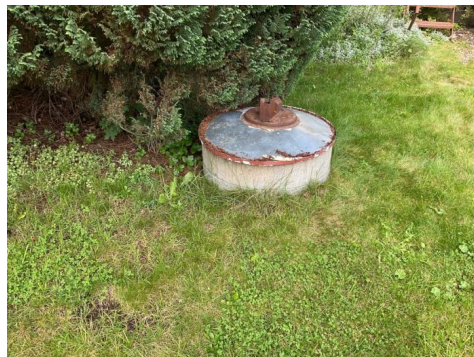
Septiktank i hagen.
