# Tilstandsrapport

Risikovurdering for Anticimex boligselgerforsikring

Rødo 23  
5640 EIKELANDSOSEN  
Gnr./Bnr.: 143/5  
Bjørnafjorden kommune

Befaringsdato: 28.03.2023

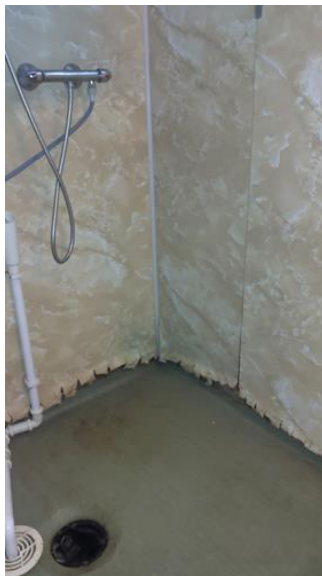
Våtrom - [Bad tilbygg]

TG 3 er valgt på hele våtrommet på grunn av høy slitasjegrad, og behov for total fornying for å gjøre det skadefritt og fuktsikkert. Baderomspanel har høy slitasjegrad og er vurdert til å ha en alder som tilsier at anbefalt brukstid er passert. Vindu uheldig plassert i våtsone. Forholdet medfører risiko for fuktskader på vinduet og i veggkonstruksjonen. Gulvbelegg har høy slitasjegrad og er vurdert til å ha en alder som tilsier at anbefalt brukstid er passert. Vann og avløpsrør med sluk er vurdert til å ha en alder som tilsier at anbefalt brukstid er passert. Våtrommet har kun naturlig ventilasjon. Naturlig ventilasjon gir som regel mindre effektiv luftutskifting enn mekanisk ventilasjon, noe som kan medføre økt fuktpåkjenning i våtrommet. Basert på ovennevnte forhold er våtrommets levetid passert. Strakstiltak må iverksettes.

Hulltaking er ikke utført med bakgrunn i at fuktskade allerede er påvist på annen måte. Det observeres synlige skader på baderomsplater og på konstruksjon. For å danne seg et mer komplett bilde av tilstanden inne i konstruksjonen, bør det gjøres ytterligere undersøkelser. Strakstiltak bør iverksettes.  
Sjablommessig prisanslag: kr 100 000 - 300 000

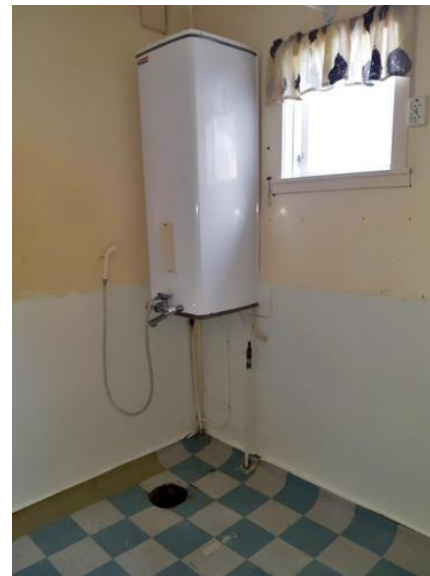
Våtrom - [Bad hoveddel]

TG 3 er valgt på hele våtrommet på grunn av høy slitasjegrad, og behov for total fornying for å gjøre det skadefritt og fuktsikkert. Baderomsvegger har høy slitasjegrad og er vurdert til å ha en alder som tilsier at restlevetiden er ukjent. Vindu uheldig plassert i våtsone. Forholdet medfører risiko for fuktskader på vinduet og i veggkonstruksjonen. Gulvbelegg har høy slitasjegrad og er vurdert til å ha en alder som tilsier at anbefalt brukstid er passert. Det vurderes at det ikke er benyttet membran på våtrommet. Konsekvens er at baderommet har økt risiko for fuktskader i konstruksjoner som utsettes for fuktbelastning. Vann og avløpsrør med sluk er vurdert til å ha en alder som tilsier at anbefalt brukstid er passert. Dusjing direkte på tapet og malte vegger er generelt å betrakte som en løsning med forhøyet fuktrisiko. Sluket har ikke klemring og har derfor økt risiko for lekkasje/utettheter. Våtrommet har kun naturlig ventilasjon. Naturlig ventilasjon gir som regel mindre effektiv luftutskifting enn mekanisk ventilasjon, noe som kan medføre økt fuktpåkjenning i våtrommet. Basert på ovennevnte forhold er våtrommets levetid passert. Strakstiltak må iverksettes.

Med bakgrunn i at alle våtrommets vegger som er tilgjengelig for hulltaking er av heltre/massivtre og yttervegger er det ikke utført hulltaking/fuktmåling. Basert på alle ovennevnte forhold vurderes våtrommet (med tilhørende bygningsdeler) til å være passert sin levetid, og det påvises tegn til funksjonssvikt. Det bør gjennomføres strakstiltak som for eksempel ytterligere undersøkelser av fagkyndige for å kartlegge eksakt tilstand, årsakssammenhenger og hvilke tiltak som skulle være nødvendig. Det må påregnes kostnader for utbedringer.
