Tilstandsrapport

Enebolig

Løssiheimen 1, 8114 TOLLÅ

Rapportdato: 04.10.2024

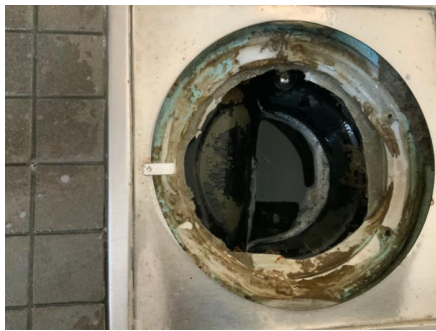
1.ETASJE > BAD

TG 1 Sluk, membran og tettesjikt

Det er plastsluk og smøremembran med dokumentert utførelse.

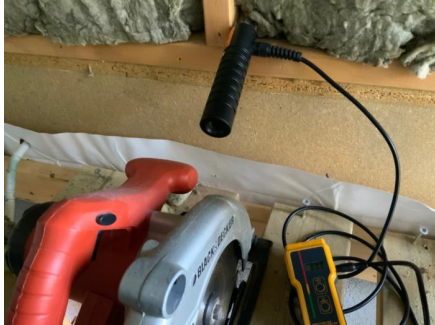
TG 0 Tilliggende konstruksjoner våtrom

Hulltaking er foretatt uten å påvise unormale forhold. Det er er gjort målinger i yttervegg bak dusjsone.

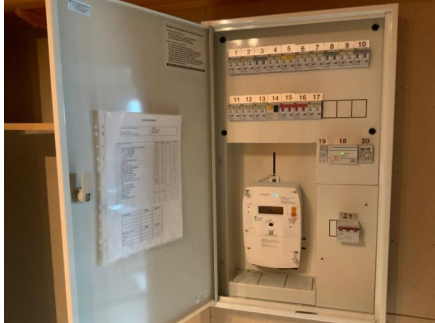
Automatsikringer fra byggeår. Det opplyses at det ble utført el-tilsyn cirka 2022.
