# Tilstandsrapport

Enebolig

Bygdeveien 54, 9802 VESTRE JAKOBSELV

Befaringsdato: 11.06.2024

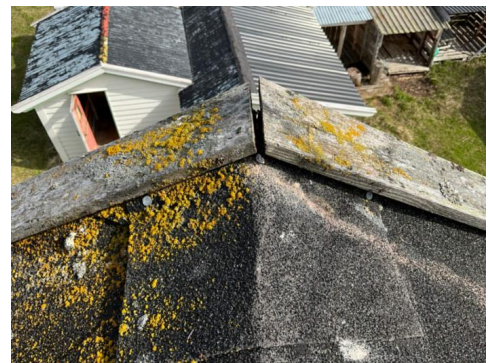
Mose på taket kan medføre forkortelse av den forventede brukstiden, da overflaten utsettes for fukt over lengre tid enn normalt som er gunstig grunnlag for andre plantevekster som kan slå rot og skade taket. Mose på taket bør fjernes for å unngå forkortelse av taktekkets forventede brukstid.

Mose på taktekke og vannbord

Vannbord bør skiftes for å unngå at fukt trenger inn mellom taktekket og endebord.

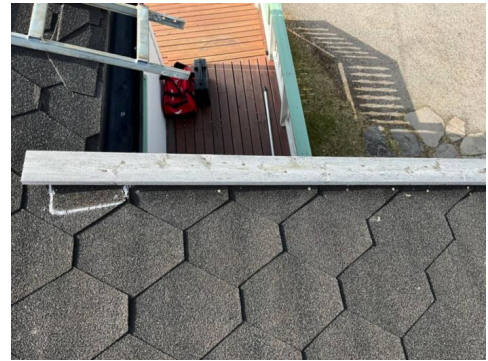
Synlige festemidler

Synlig pappspiker bør overflatebehandles for å unngå uttetheter i taktekket dersom spikre rustet.

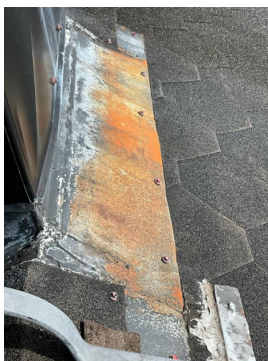
Pipebeslag har rustdannelse og bærer preg av alder og slitasje. Det er ikke påvist alder på beslaget, men tilstanden tyder på at over halvparten av den forventede brukstiden er passert.

Pipebeslagets tilstand tilsier at det nærmer seg tidspunkt for utskifting. Dette vil være en naturlig bygningsdel å skifte ut ved skifte/utbedring av taktekket og takrennesystemet.

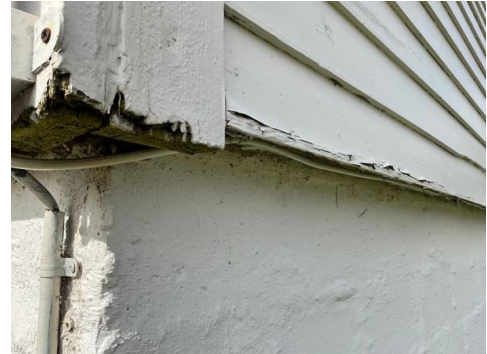
- Det er ingen eller liten lufting i nedre kant av kledning mot grunnmur.
- Det er påvist spredte råteskader i bordkledningen.
- Det er ingen musesperre i nedre kant av konstruksjon.

Det er påvist spredte råteskader i kledningen samt fuktige partier med oppsprekninger i overflate i nederkant av kledningen, som kan ha årsakssammenheng med ingen eller liten lufting i nedre kant av bordkledningen.

Fuktig bordkledning med sprekker i overflate

- Råteskadet trekledning må skiftes ut.
- Det bør foretas tiltak for å bedre lufting av kledningen.
- Musesperre må etableres.

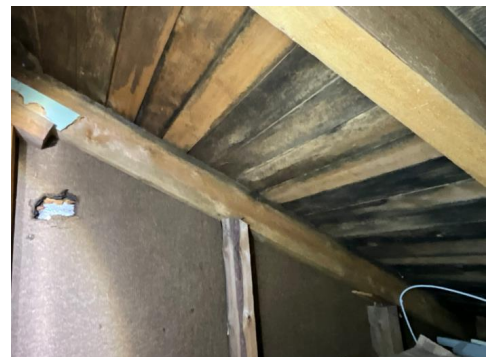
- Det er begrenset/dårlig ventilering av takkonstruksjonen.
- Det er påvist fuktskjolder/skader i takkonstruksjonen.
- Det er avvik:

Misfarginger

- Tiltak:
- Lufting/ventilering bør forbedres.

Takkonstruksjoner som er gjenbygget bør undersøkes nærmere for å fastslå tilstand.

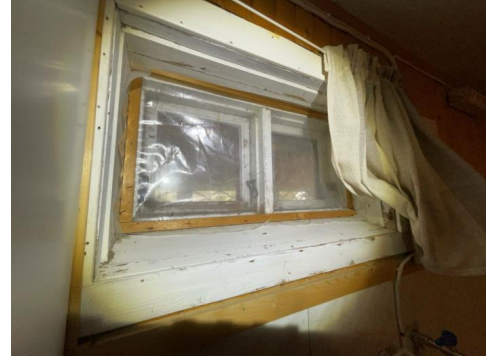
Vindu på bad/vaskerom i kjeller

Utvendig omramming er lagt helt ned på beslaget på det nederste vannbrettet, noe som kan føre til at treverket tar opp fukt og det kan danne seg fukt-/råteskader i treverket.

Det er påvist vinduer med malingsavflassing og oppsprukket treverk.  
Årsak er elde og slitasje, samt at utilstrekkelig ventilering av rom kan ha medvirket til avvik.

- Vinduer må justeres.
- Det bør gjøres tiltak for å bedre ventilering av rommet.
- Tiltak:
- Det må påregnes noe vedlikehold og at enkelte vinduer må skiftes ut.

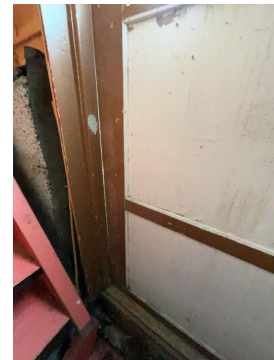
Kjellerdør

Avvik gjelder kjellerdør.  
Råteskader er påvist i nederkant av kjellerdøren

Kostnadsestimat er for utskifting av dørblad og karm.

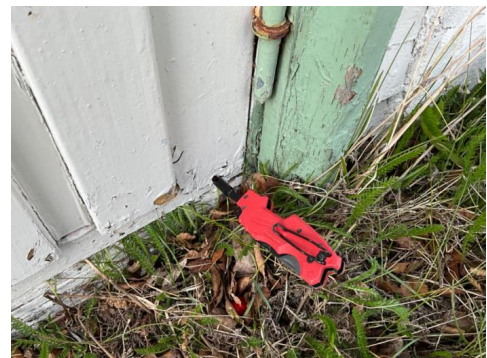
Råteskader i dør

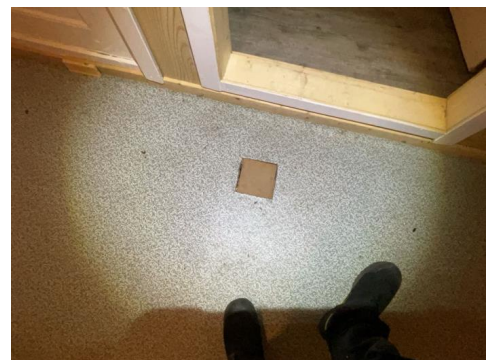
Hull i gulv i kjeller

Hull i gulvet må sikres tilstrekkelig for å unngå at man trør gjennom.

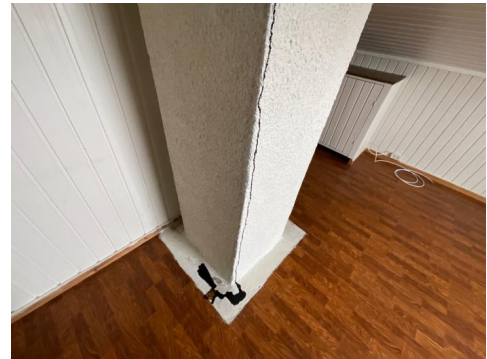
På loftet er det rennemerker etter sotvann fra sprekker i pipen (TG2).

Pipe på loft

- Ytterligere undersøkelser må foretas for å få kartlagt tilstanden og omfanget på eventuelle skader.

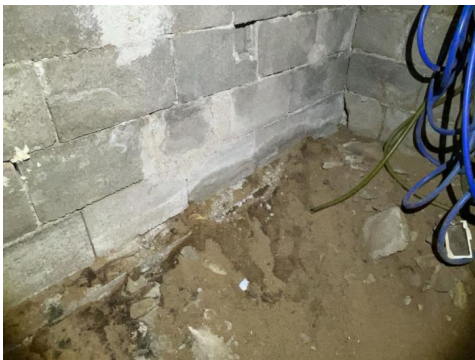
Saltutslag

Det er påvist saltutslag i uinnredet kjellerrom og trappegang ved ytterdør som indikerer at dreneringen/fuktsikringen har begrenset effekt.

Jordgulv i kjeller bør fuktsikres med plast på bakken for å forhindre damp fra grunnen.

Uinnredet kjellerrom må ventileres tilstrekkelig for å unngå fuktig inn klima.

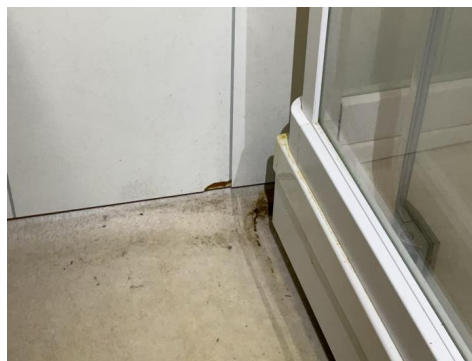
Det er påvist skade i nederkant av baderomsplate.

Skade i baderomsplate

Skadet baderomsplate bør utbedres.

Det må foretas utbedringer av baderomsplater for å sikre faglig utførelse slik at tettesjiktet fungerer som det skal.

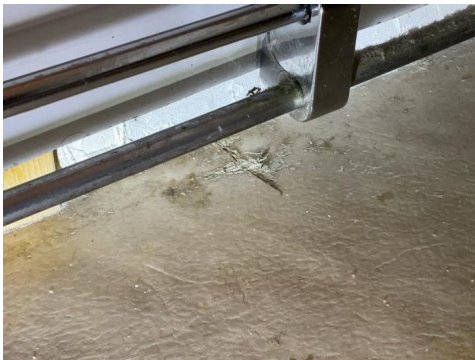
Gulv har ikke fall mot sluk fra pipe. Dersom det skulle oppstå vannlekkasje i rommet er det fare for at vann trenger inn i konstruksjoner.

Sprekk i vinylbelegget

- Overflater må utbedres eller skiftes.
- Det bør etableres avrenning inn til sluk for hele våtrommet.

Gulvet må utbedres for å sikre at vann ikke kan komme inn i underliggende konstruksjoner dersom det skulle oppstå en lekkasje i rommet.

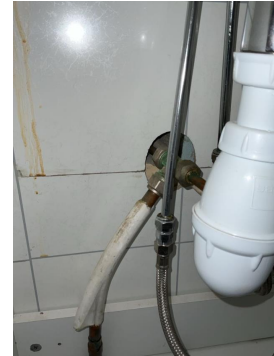
- Det er påvist mangelfull/feil utførelse rundt rørgjennomføringer e.l. som gir fare for fukt i konstruksjonen i våtzone.
- Det er rundt sluk påvist en ikke-fagmessig utførelse av membran/tettesjikt/klemring.

Utett rørgjennomføring i vegg under servant

- Det må foretas utbedring for å unngå fuktskader i konstruksjonen.
- Løsningen/utførelsen rundt rørgjennomføringer gir fare for fukt inn i konstruksjoner.
- Det må foretas lokale tiltak for å utbedre utettheter på våtrommet.

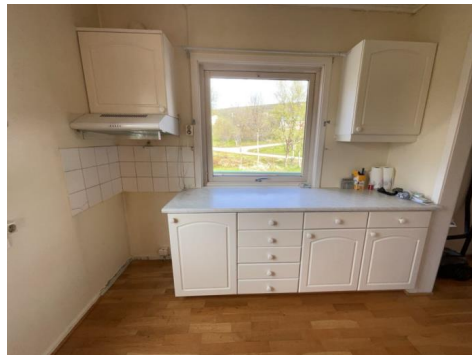
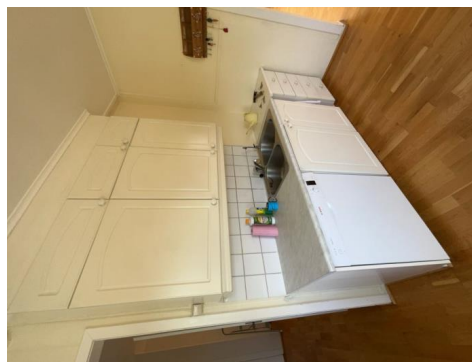
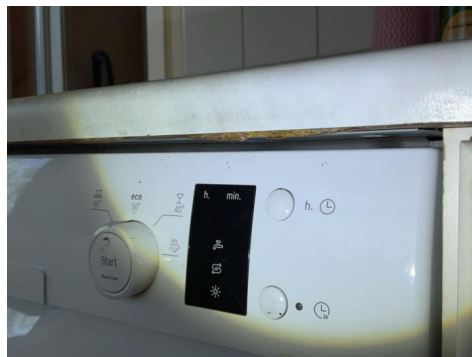
Det er påvist sprekker i flisfuger over benkeplate. Det er også påvist skadet flis ved kokesone.

Avvik kan utbedres lokalt eller skiftes ut.

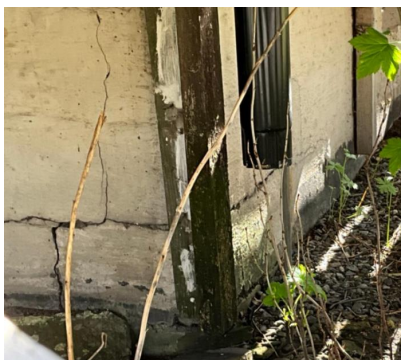
- Grunnmuren har sprekkdannelser.
- Innsiden av grunnmuren har misfarging.

- Ytterligere undersøkelser må foretas for å få kartlagt tilstanden og omfanget på eventuelle skader.
