Enebolig med Garasje.
JE Abrahamsensvei 2
9990 Båtsfjord

Boligens tekniske tilstand:

Dato: 31/07/2024

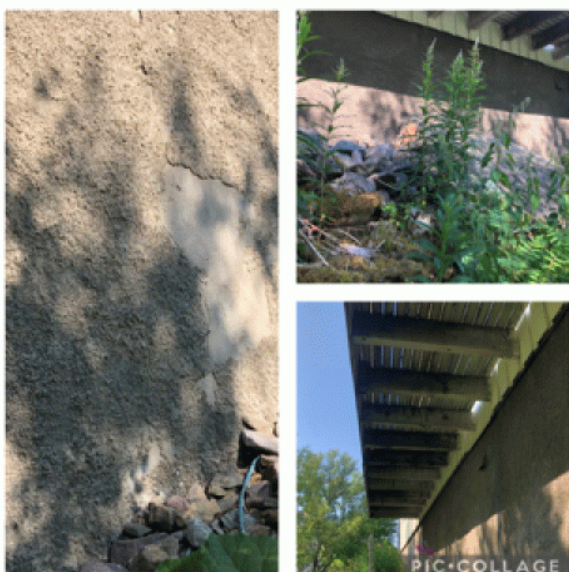
1. Grunn og fundamenter**TG 2** 1.1 Byggegrunn, fundamenter, grunnmur, drenering og sikring mot vann og fuktighet

Grunnmur av betong som er pusset utvendig. Det ble avdekket en del pussavskallinger og frostsprengning.

Merknader: Noe avskalling og frostsprengning av murpuss registreres.

Ingen synlig drenering påvist.

Vanskelig tilgang for inspeksjon innvendig pga opplagret ved og material.

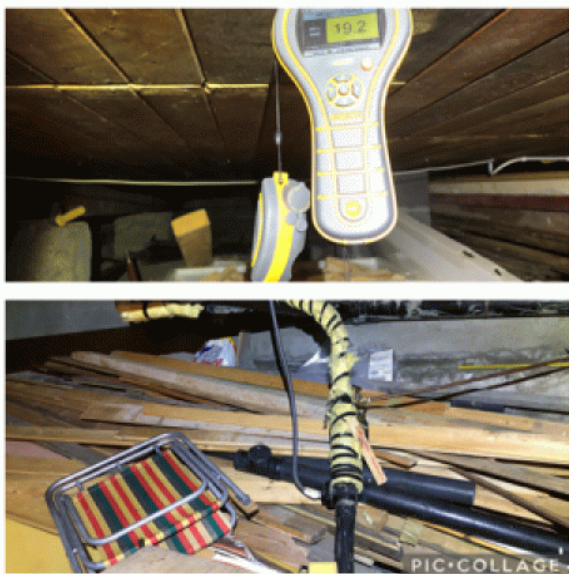
**TG 2** 1.2 Krypekjeller

Merknader: Der påvises forhøyede verdier for fukt i overflater på trevirke, trolig pga manglende luft gjennomstrømming og fuktsperre mot grunn.

Det er ikke mulig å kontrollere store deler av kjeller pga lagring av material og ved, dette kan også være grunn for ansamling av varierende fuktutslag i rommet.

Der kan være fukt under/bak opplagret material og ved.

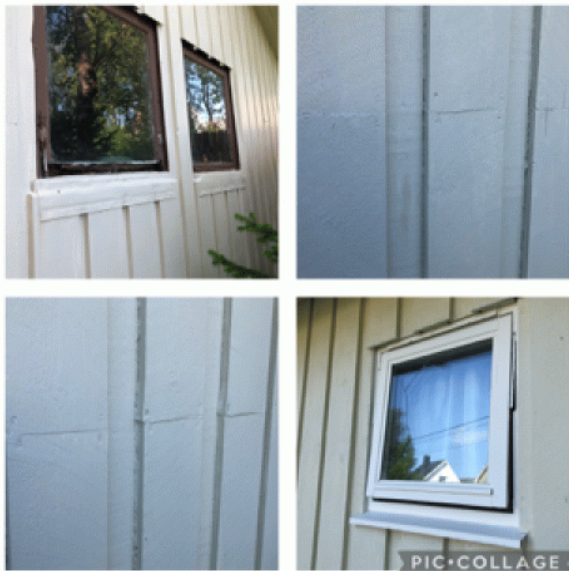
TG 2 2.1 Yttervegger

Merknader: Der er en del skjøt på panelbord lengder som kan skape fukt inntrenging.

Utvendig kledning i gran og furu vil i utgangspunktet ha en naturlig levetid på 15–20 år, ved godt vedlikehold.

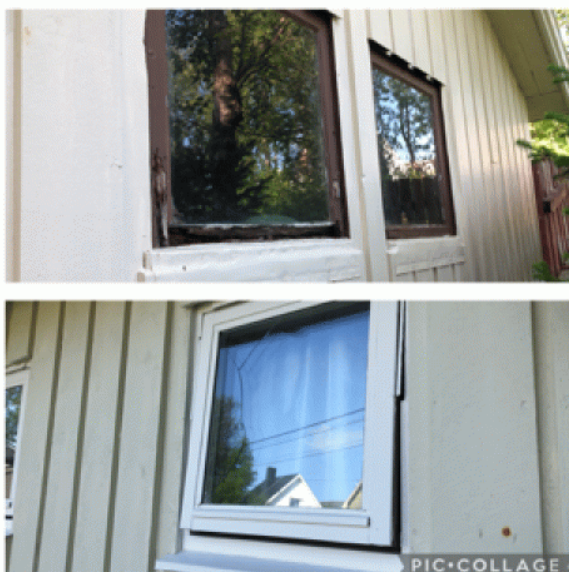
TG 2 3.1 Vinduer og ytterdører

Merknader: Wc vinduet er sprukket og garasjevindu mangler beslag.

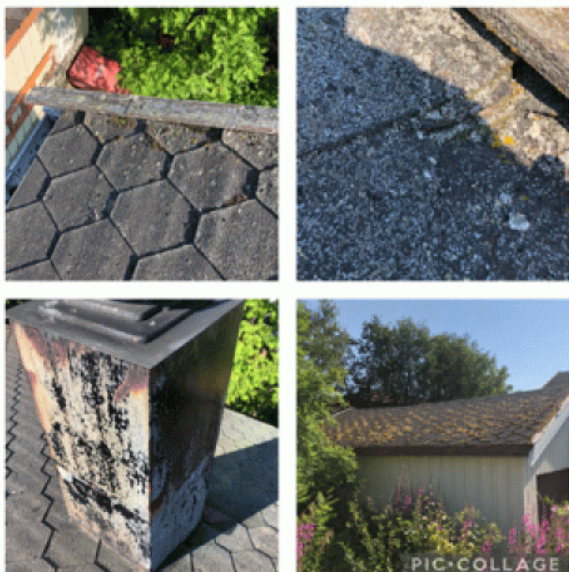
TG 3 4.1 Takkonstruksjon, takteking og skorstein over tak

Merknader: Der påvises slitasje og mose på papptekking, pappshingel har en levetid anslagsvis 30 år, noen ganger så mye som 40 år ved riktig vedlikehold.

Pipebeslag og luftebeslag er rust angrepet og bør ettersees for renovering.

TAKSTMANNENS VURDERING VED TG3:	
4.1	Takkonstruksjon, takteking og skorstein over tak
	Pappshingel og beslag utgått på alder og renovering må påregnes. Vannbord over vindski er råteskadet.
	Takstmannens prisvurdering ved utskiftning antas mellom Kr. 100 000. - og 300.000.-

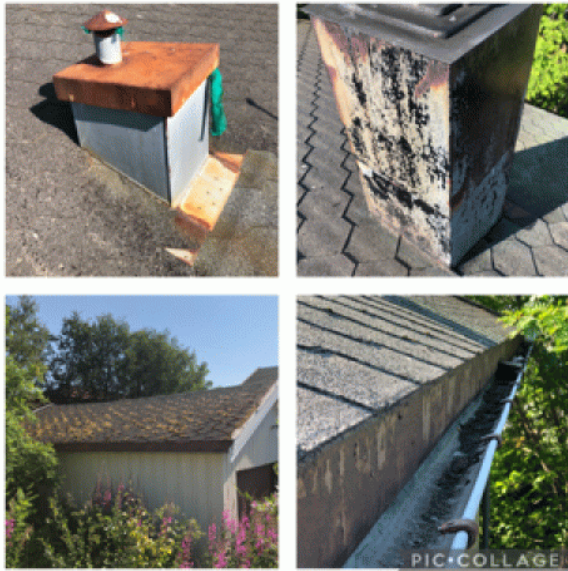
TG 2 4.2 Undertak, lekter og yttertekking (taktekkingen)

Merknader: Boligens taktrobord hadde ikke fuktutslag på befaringsdagen, garasje taket er mosegross og det på på regnes fukt og råteangrep.

Ikke mulig å inspiserer innvendning på befaringsdagen pga opplagret utstyr fra boligen.

Der påvises også svai i garasjetaket, takrenner tett av nedfall / løv fra trær på tomt.

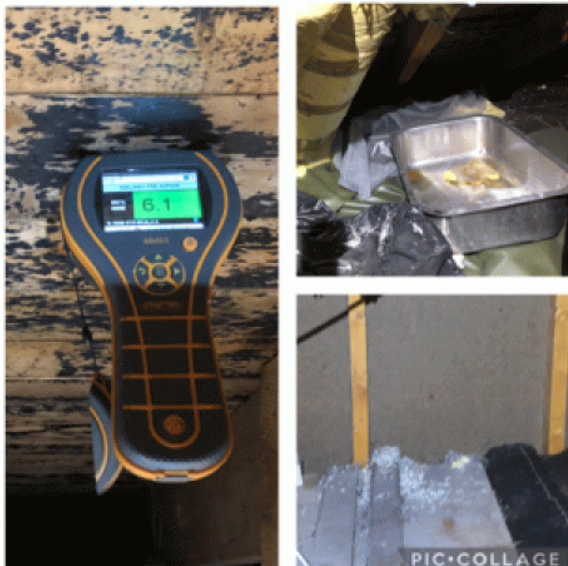
TG 2 5.1 Loft (konstruksjonsoppbygging)

Merknader: Der har vært lekkasje fra ventilasjons kanaler tidligere (kar for oppsamling av vann er plassert ved lekkasjepunkt).

Der er spor etter fugleskift ved en gavel ventil, denne er utbedret med ny netting innvendig.

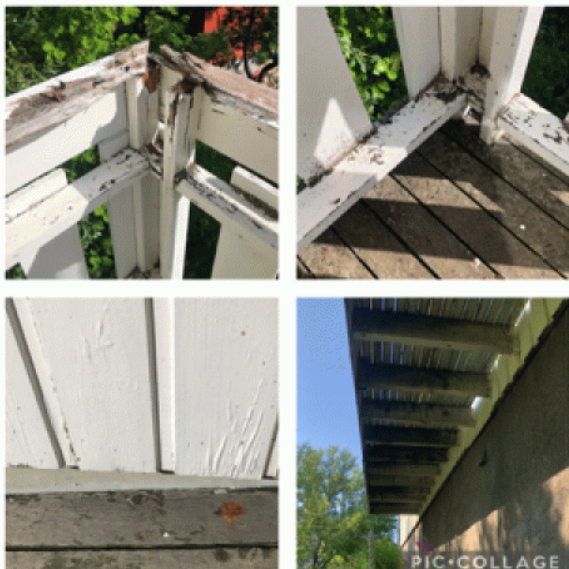
TG 3 6.1 Balkonger, verandaer og lignende

Merknader: Tre konstruksjon med stor slitasje og råteskader i rekkverk.

Slitasje på verandadør, noe treg låse mekanisme.

Veranda har ikke understøtting men koblet inn mot gulv bjelker i 1 etasje.

6.1	Balkonger, verandaer og lignende
	Råteskadet rekkverk og slitasje på veranda dekke og trekonstruksjon.
	Takstmannens prisvurdering ved utskiftning antas mellom Kr. 25.000. - og 50.000.-

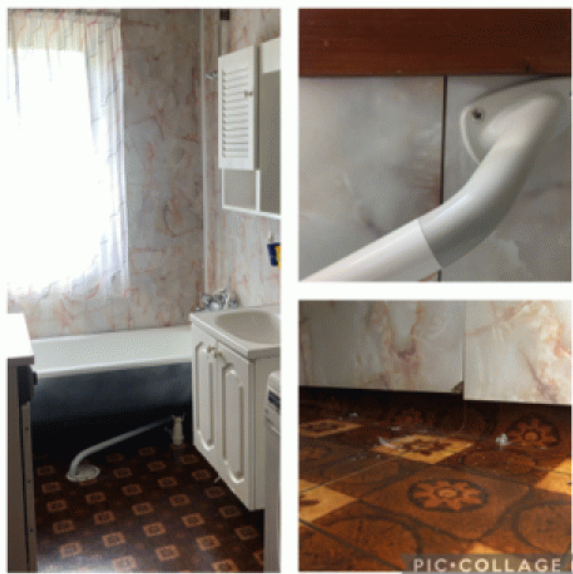
7.1 Bad Vaskerom

Merknader: Der påvises sprekke i plateskjøter og ujevne plate ender mot gulvbelegg, dette i dusjsone.

Det er også montert vindu i dusjsone, dette vil ved normalt bruk gi stor mulighet for lekkasje inn i vegg konstruksjonen.

Mekanisk avtrekk bør monteres for god og sikker luftveksling av fuktig luft.

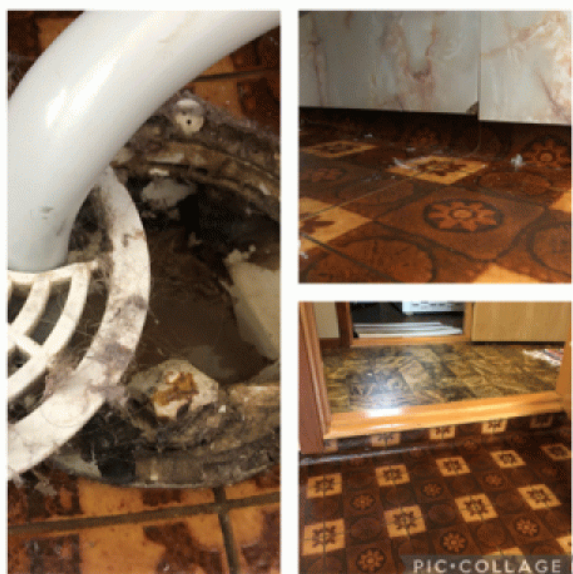
TG 3 7.1.2 Overflate gulv

Merknader: Der påvises ingen fall til sluk.

Det er installert varmekabler i påstøp i våtrommet.

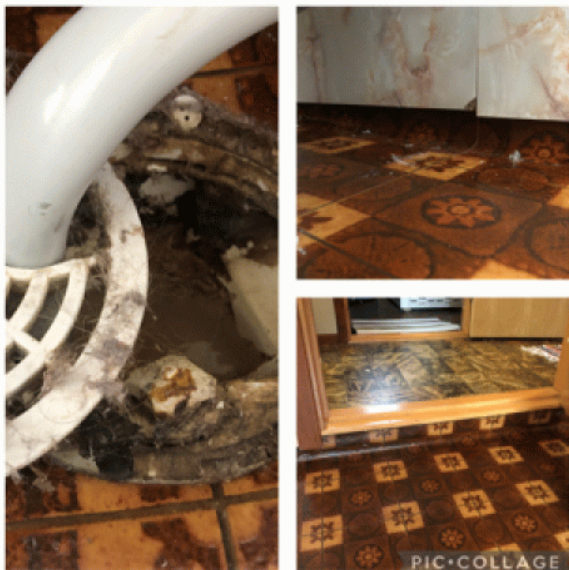
TG 3 7.1.3 Membran, tettesjiktet og sluk

Det er målt for fukt i hull ved sluk fra kjeller, ingen fukt påvist.

Det er ikke montert bunnlist for våtromplater mot belegg oppbrett.

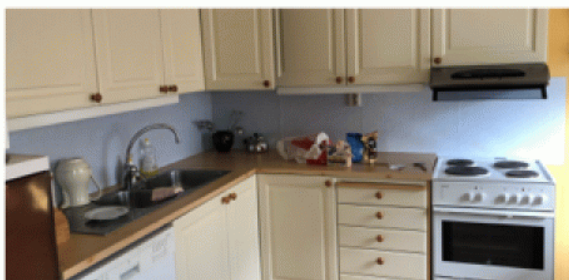
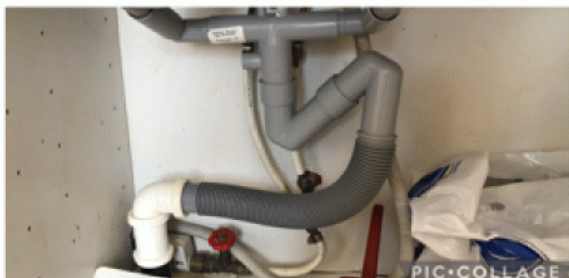
8.1 Kjøkken

Der påvises ikke fukt i konstruksjon, boligen har ikke vært brukt som normalt de siste 20 år så fukt kan ha vært i konstruksjon.

Fuktskadet takplater over komfyr etter tidligere bolig ventilasjonsanlegg.

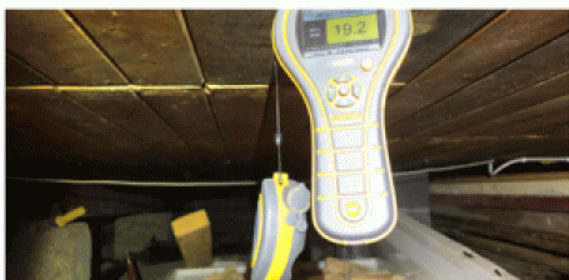
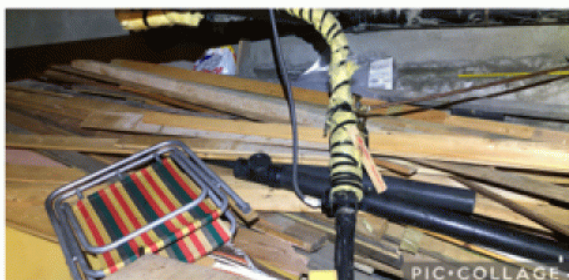
9.1 Kjeller

Merknader: Der synes en noe salt utslag på vegger i kjellerrommet og det påvises noe fukt i tre himling.

Fukt trolig pga manglende ventilasjon, ingen fuktsperre mot grunn og mye opplagrede materialer og ved i kjeller.

Det er også begrenset tilgang for fuktmåling pga opplagrede materialer mot grunnmur.

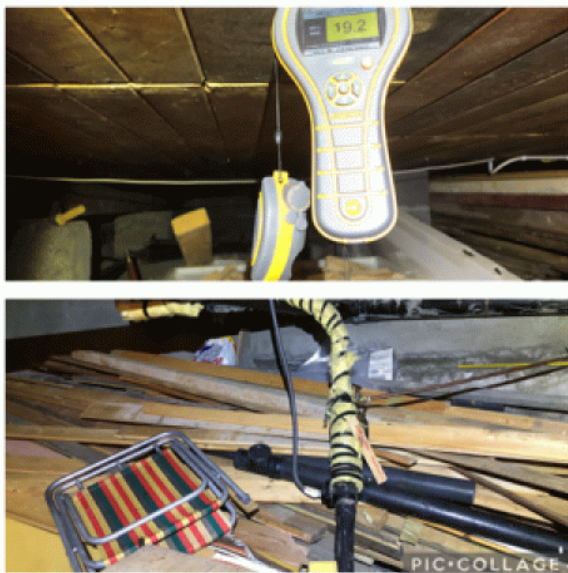
TG 2 9.1.3 Fuktmåling og ventilasjon

Merknader: Det påvises fukt i tre himling trolig pga manglende ventilering.

Variierende utslag i tilgjengelig himling.

Ikke mulig å kontrollere hele himlingen pga opplagret material og ved.

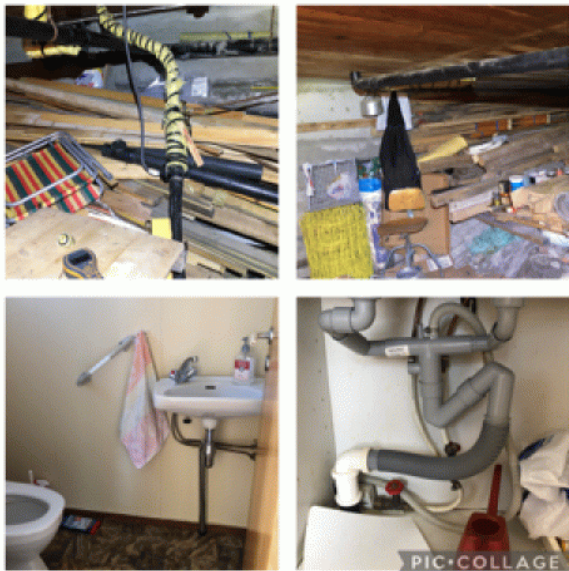
TG 2 10.1 WC og innvendige vann- og avløpsrør

Merknader: Stoppekrane er i kjeller og fungerer men er treg, utvendig teleskop er knekt og deffekt, renovering må påregnes.

Rør installasjonene er av eldre årgang og dårlig klamret i kjeller.
