# TILSTANDSRAPPORT

Skytterveien 26 B  
9750 HONNINGSVÅG  
5620/8/1/0/8/0

03.10.2024

Befaring utført den 15.09.2024 av:

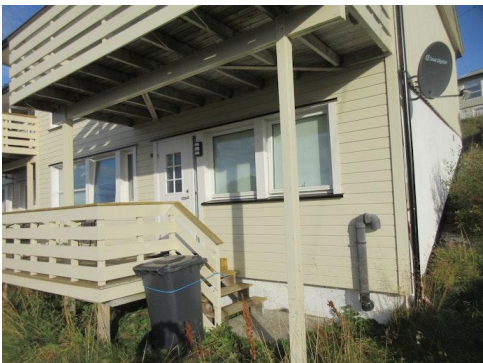
Ventil i ringmur, via "svanehals"

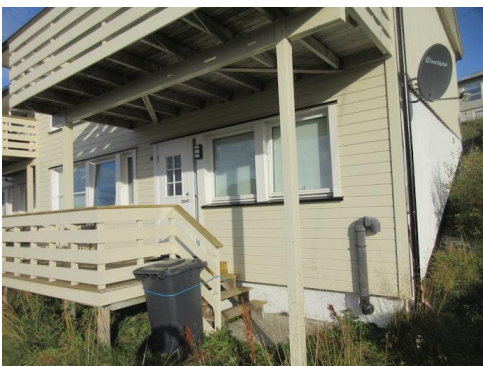
Konstruksjonen fremstår som solid uten tegn til fukt, råte eller svikt etter en visuell besiktelse. Det er etablert luftesjikt med museband der dette ble kontrollert.

Frontvegg i tre, sidevegg i pussede flater.

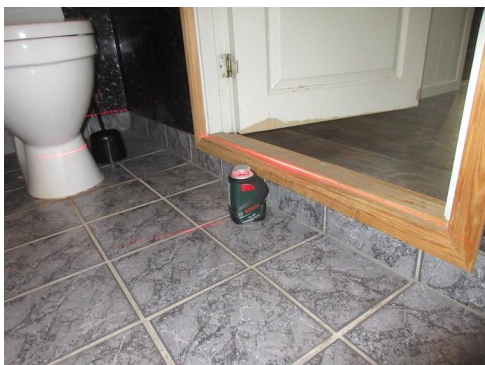
Høy terskel ved dør., fall til sluk

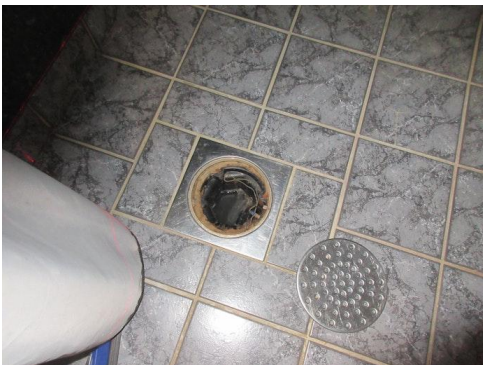
Det er kun visuelt tegn til membran i sluket.  
Gjennomføringer i vegg er ikke med mansjett

Sluk i gulv.

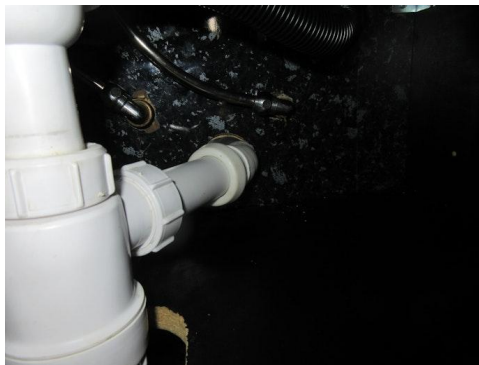
Gjennomføringer i vegg uten mansjett.

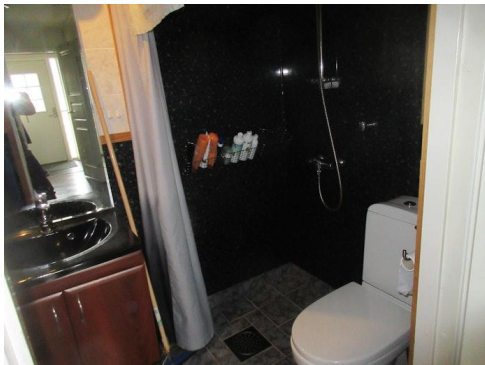
Bad med WC, dusj og HV i innredning.

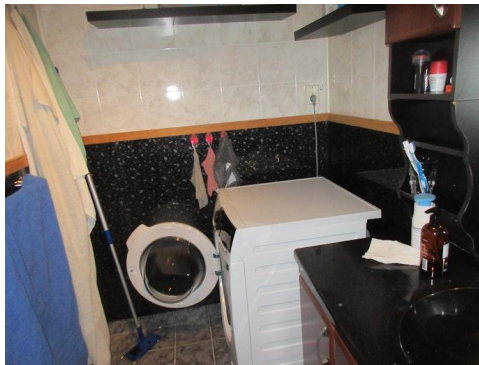
Bad med opplegg for vaskemaskiner

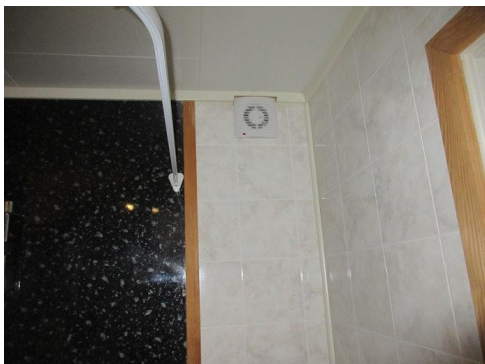
Avtrekksvifte i vegg.

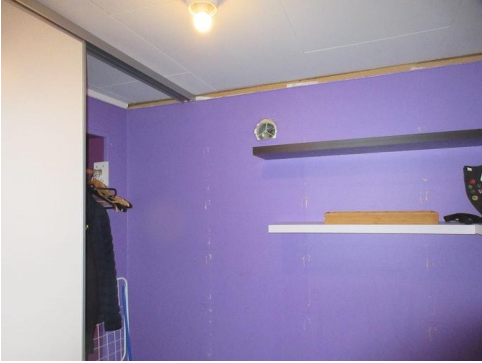
Øvrige rom som stue, gang og soverom er besiktiget uten vesentlige avvik av det man kan forvente av alder og normal bruksslitasje. Bod hadde noe malingskader.

Malingslittasje på bodvegger

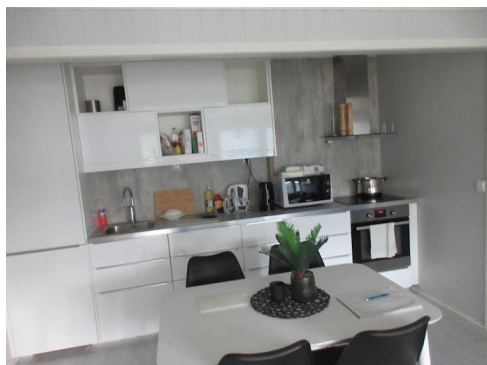
Ved stikkprøvekontroll med fuktindikator på erfaringsmessig utsatte steder ble det ikke registrert negative fuktindikasjoner. Kjøkkenet vurderes å være i bruksmessig god stand med normal bruksslitasje.

Kjøkkeninnredning

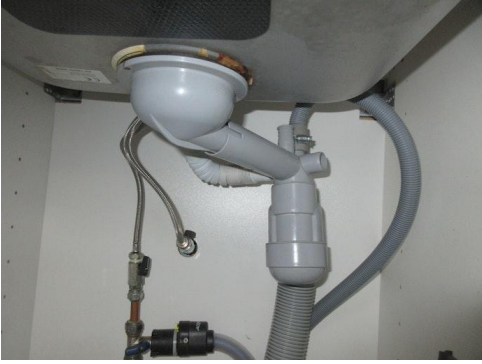
Vannrør av kobber og avløp av plast/soil. Ingen skader eller lekkasjer avdekket på synlige rørføringer.

Rør i kjøkkenskap.

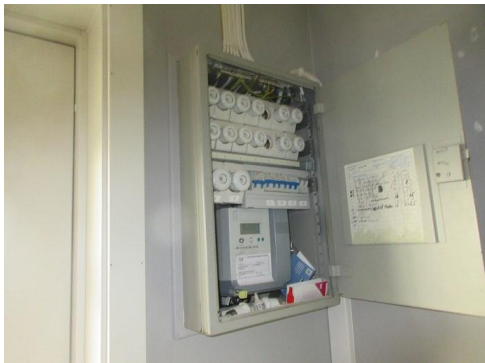
Sikringskap med skrusikringer og automatsikringer.
