Tilstandsrapport

Enebolig

Vall 342, 8170 ENGAVÅGEN

Befaringsdato: 19.09.2024

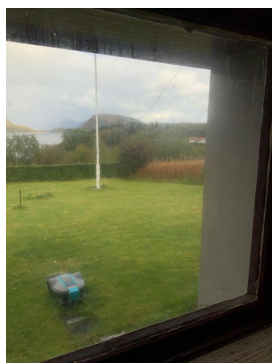
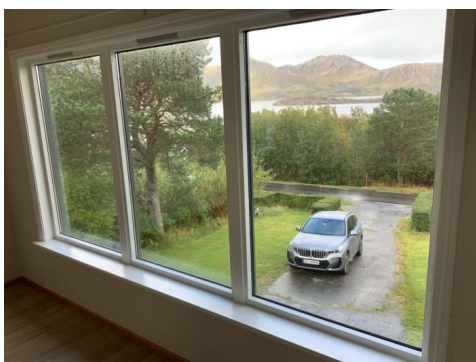
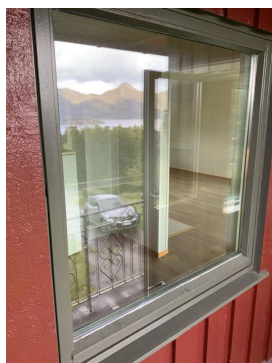
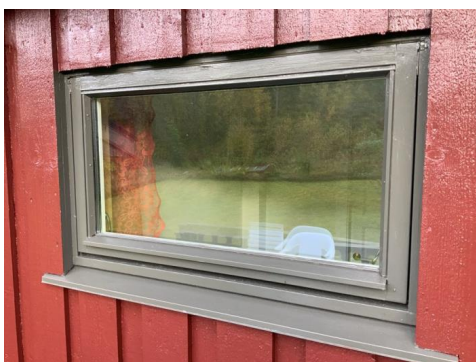
! TG 2 Vinduer

- Det er påvist at enkelte vinduer er vanskelig å åpne/lukke.
- Det er påvist noen glassruter som er punktert eller sprukne.
- Det er påvist tegn på innvendig kondensering av enkelte vindusglass.
- Det er avvik:

De eldste vinduer med koblet glass må påregnes byttes, andre fra 80-nitttallet har passert over halvparten av forventet brukstid.

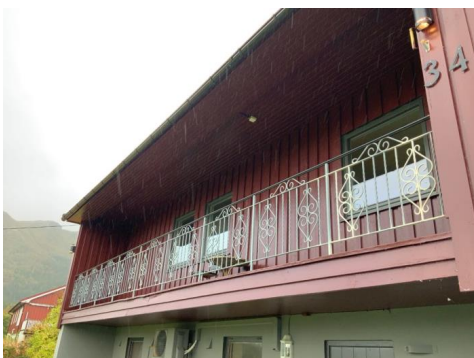
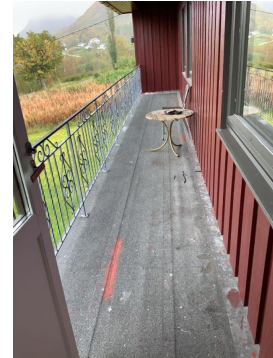
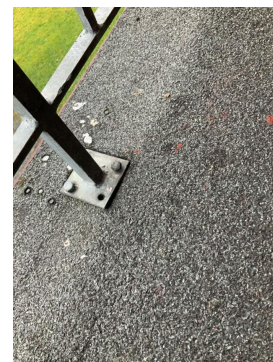
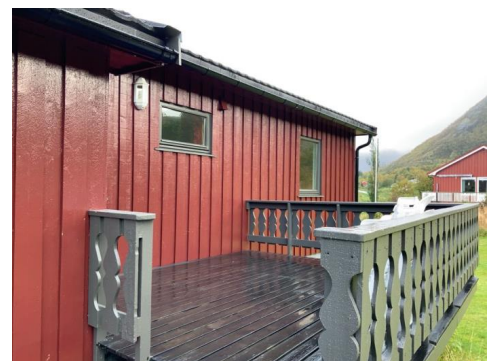
TG 2 Balkonger, terrasser og rom under balkonger

Rekkverket er ikke godt nok festet, og bør forsterkes. Tett konstruksjon under pappdekke, noe slitt papp, skruer rekkverk som kan føre til fukt ned i konstruksjon, anses som en risikokonstruksjon, og bør undersøkes nærmere.

Tett konstruksjon balkong front bør undersøkes nærmere, og i tillegg forbedre innfesting rekkverk.

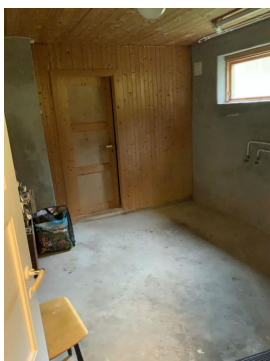
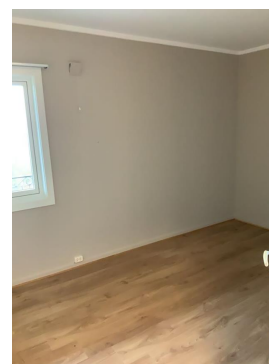
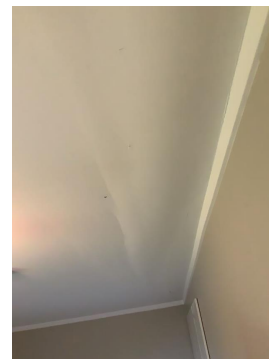
! TG 2 Overflater

Skader i malerpapptak begge soverom 1. etasje.
Fuktmerker rundt pipe/feieluke i kjeller (belegg, list,vegg)

Vurder ny himling begge soverom og utbedring skader(fuktmerker) rundt pipe kjeller.

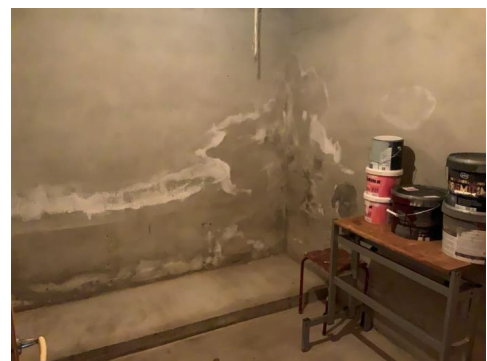
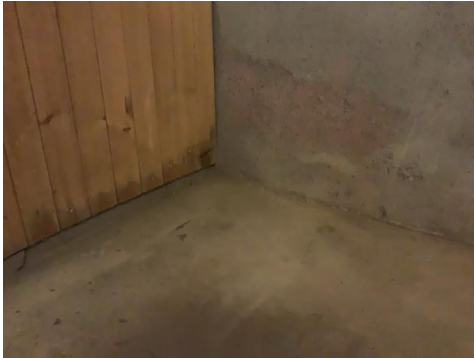
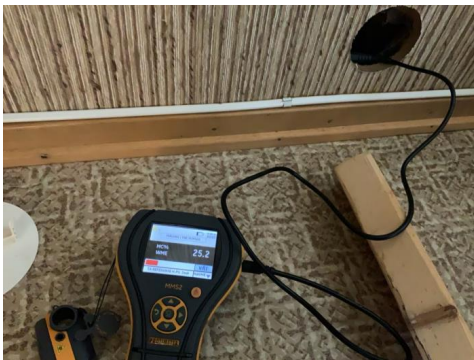
! TG 2 Rom Under Terreng

Underetasje med belegg lagt på betonggulv. Yttervegger med både innforede Panelte/platekledde vegger og murvegger. Betong gulv/vegger med saltutslag og misfarging, panelvegger med fuktskjolder/merker opp langs panel.

Hulltaking foretatt på vegg mot terreng, påvist litt forhøyet fuktnivå i bunnsvill å 25, men ingen indikasjon på fuktskader eller misfarging av bunnsvill.

- Det er gjennom hulltaking påvist høyt fuktnivå inne i trekonstruksjonen i hulltakingen, men ikke påvist fuktskader i dette området. Høy luftfuktighet kan over tid føre til muggvekst eller sverting av materialer. Samtidig kan materialer og konstruksjoner bli ødelagt.
- Det er påvist indikasjoner på noe fuktgjennomtrenging i kjellergulv.
- Det er påvist indikasjoner på noe fuktgjennomtrenging inn i kjellermur.

- Det påviste fuktnivå gir grunn til å overvåke konstruksjonen jevnlig for å se utvikling over tid, og eventuelt foreta tiltak for å unngå fuktskader.

Det bør tas en etterkontroll av fuktmåling hull vegg kjeller, da det kan være grunnnet kaldt rom ved befarings.

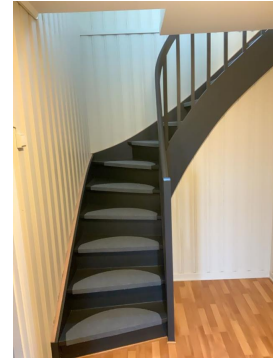
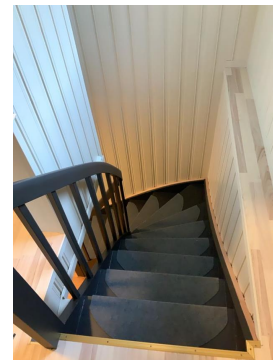
! TG 2 Innvendige trapper

- Håndløper bør monteres, men det var ikke krav på byggetidspunktet.

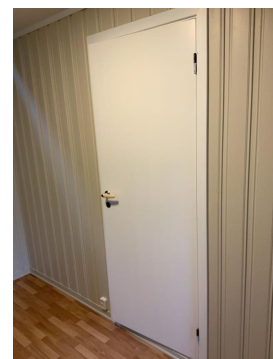
! TG 2 Innvendige dører

- Det er påvist avvik som tilsier at det bør foretas tiltak på enkelte dører.
- Dørblad til soverom som tar i gulv før den åpnes helt.

- Enkelte dører må justeres.

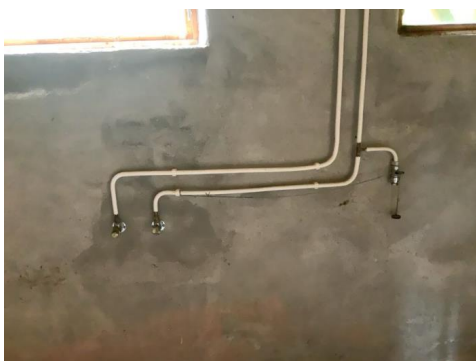
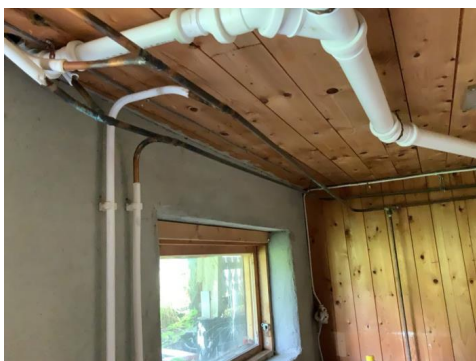
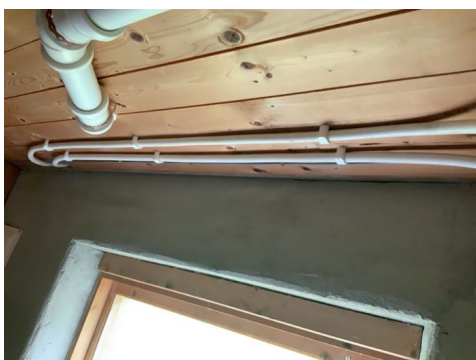
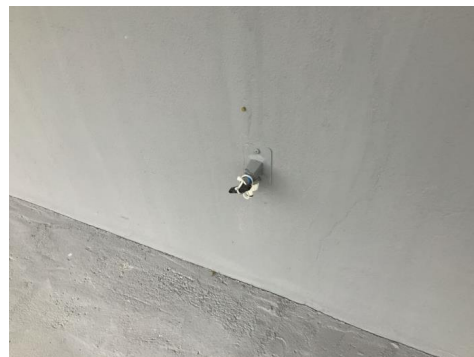
Huset har kobber vannledninger fra byggeår, noe oppgradering av anlegget ifm oppgradering av kjøkken og bad. Frostfri utekran montert.

- Tidspunkt for utskiftning av vannledninger nærmer seg.
- I forbindelse med oppgradering av våtrom vil det være naturlig med utskiftning av rør.

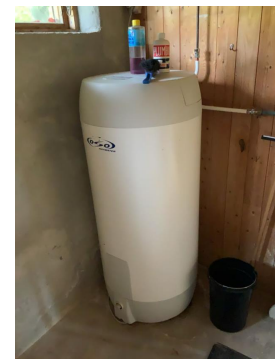
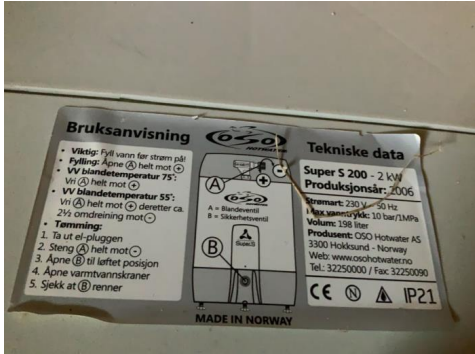
! TG 2 Varmtvannstank

Huset har en 200l VV bereder fra 2006, plassert i grovkjeller (rom med sluk)

- Det bør etableres tilfredsstillende el-tilkobling etter gjeldende forskrift.

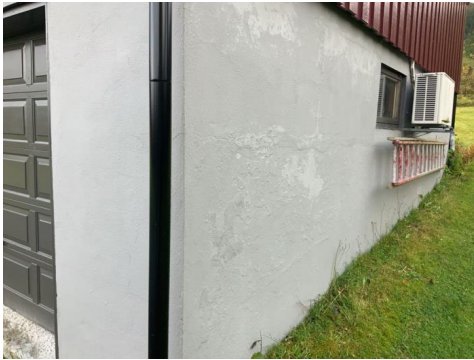
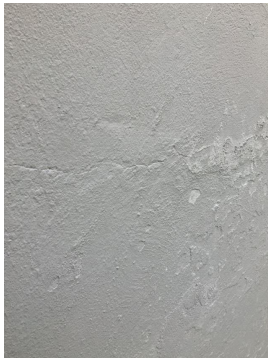
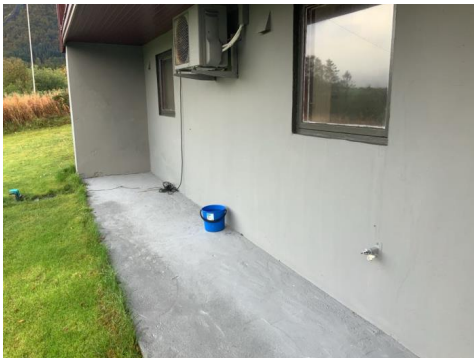
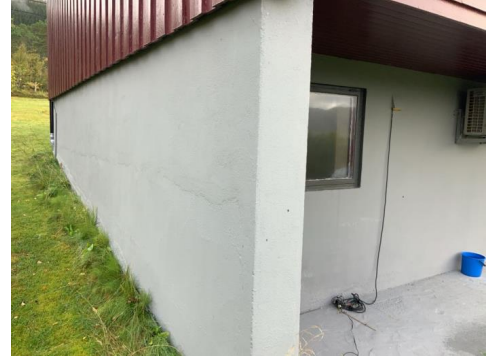
- Grunnmuren har sprekkdannelser.

Enkelte sprekker påvist, noen prøvd utbedret med puss.

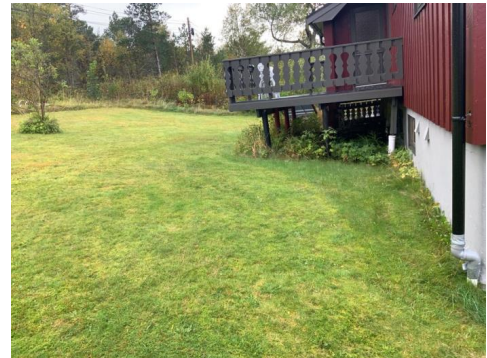
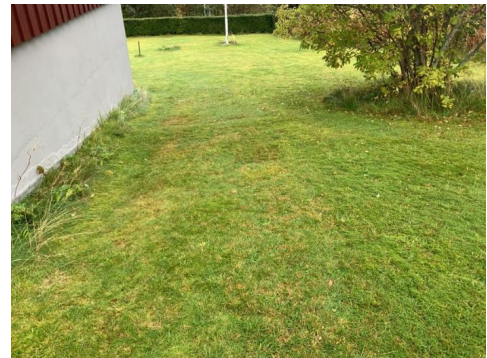
TG 2 Terrenforhold

Lett skrånet tomt, opparbeidet med grøntareal, litt beplantning og busker.

- Ytterligere undersøkelser anbefales.
