Tilstandsrapport

Boligbygg med flere boenheter

Hamnegata 5, 6905 FLORØ

Befaringsdato: 04.09.2024

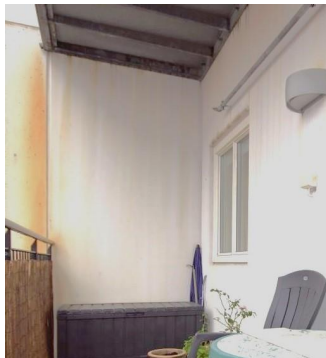
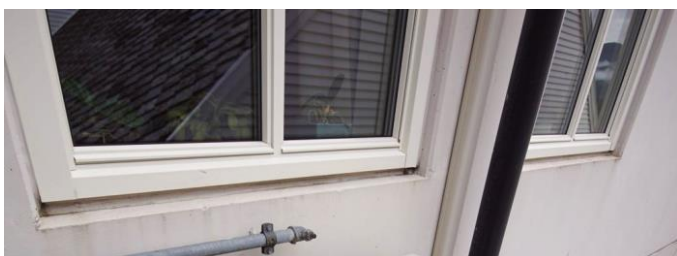
! TG 1 Vinduer

Ikke montert beslag i underkant, og er prisgitt godt lagt tilbaketrukket fuge, og del lite fall ut.

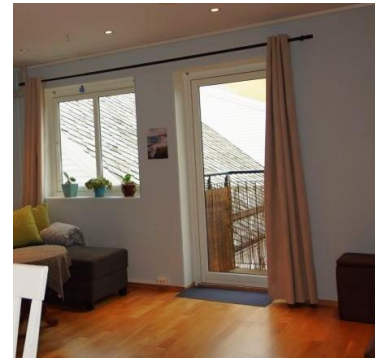
! TG 1 Dører

Dør til leilighet og bod fra gang synes å være av B30/EI30 brannklasse. Balkongdør har påvist noe rust på hengsler, som må få en omgang avrust og, behandling og smøring.

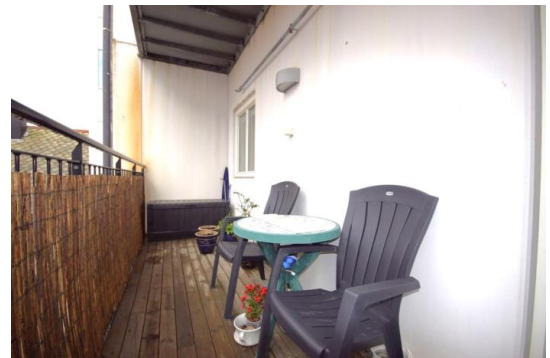
! TG 1 Balkonger, terrasser og rom under balkonger

Noe slitt balkonggulv av terrassebord.

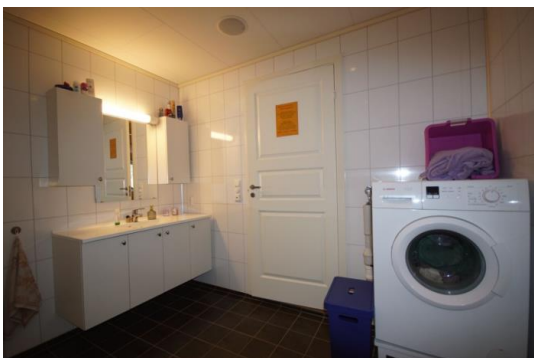
ETASJE 3 > DUSJ/WC/VASK

Det er ikke fremlagt dokumentasjon på utførelsen. Det er registrert normalt trygge materialvalg, og bra til mindre bra fall til sluk prøvet med både laser og klinkekulemetoden. Dusjvegg buet, baderomsinnredning 120cm, veggklosett, fliser gulv og baderomsplater vegg. Opplegg for vaskemaskin. Det er utført vanlig fuktmåling med fuktindikator der det er mulig å komme til.

Dusjhjørne mot brannskille og trapperom er det fuktsøkt mot vegg med fuktindikator, uten at det gjorde utslag. Det gjorde til at bore hull ble valgt bort, da andre visuelle og dyptgående registreringer fann det unødvendig. Og det er sett i rørskap god tilstand rør i rør anlegg.

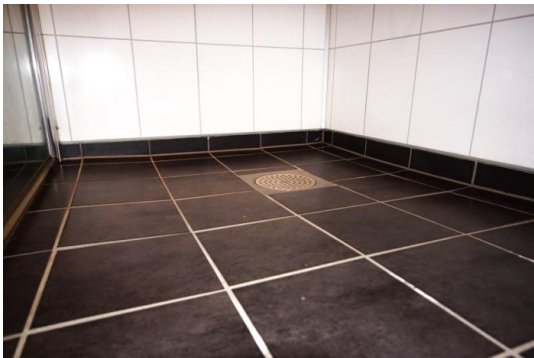
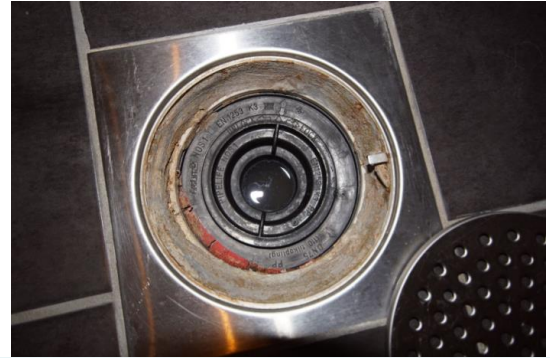
27mm fall fra gulv ved dørterskel til topp slukrist. Slik innenfor krav. Om lekkasje skjer i sone ved vaskemaskin vil det kunne stå dam ved klosett, og det vil gå tid fr det når sluk, dette prøvd med klinkekulemetoden, og målt med laserniveller viser 14mm fall fra gulv ved dørterskel/ved vaskemaskin til ved veggklosett. Det vil trygge noe om en setter stengekrane ved vanntilkobling vaskemaskin, slik vil en ikke ha konstant vanntrykk på vannslanger, og en form for lekkasjesikring i seg selv.

Ut fra byggeår, er det rimelig å regne med smøremembran uten at det er direkte godt å få registrere/dokumentere, siden det ikke er fremlagt dokumentasjon på utførelsen. Det har nå holdt tett i 11år, og har ingen tegn til skadeutvikling.

- Innhent dokumentasjon, om mulig.
