Tilstandsrapport

Fritidsbolig

Formofossvegen 718, 7870 GRONG

Befaringsdato: 09.09.2024

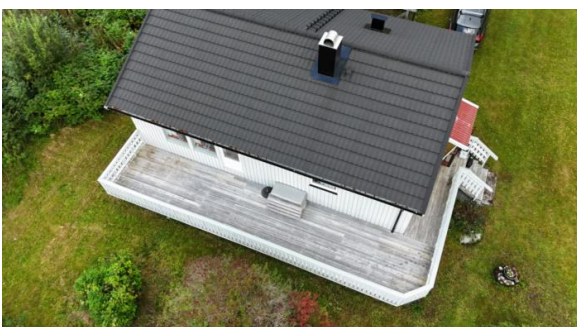
Vurdering av avvik:
• Mer enn halvparten av forventet brukstid er passert på undertak.

Følg med på symptomer på lekkasjer mot loft. Undertak opplyses å være av typen asfaltpapp og har relativt lang forventet brukstid som undertak.

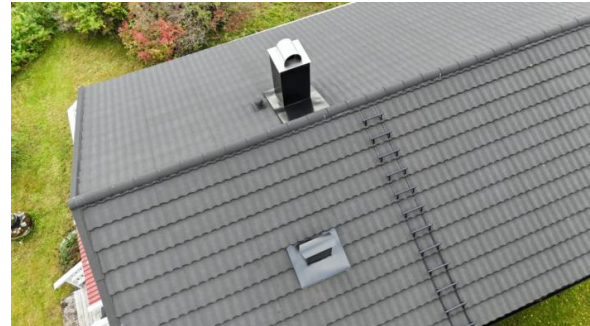
TE1 Nedløp og beslag

Nedløp og beslag i lakkert metall. Trolig fornyet samtidig som yttertaket i -21, Forkantblekk mot takrenne fra byggeår. Noe slitt overflatebehandling,

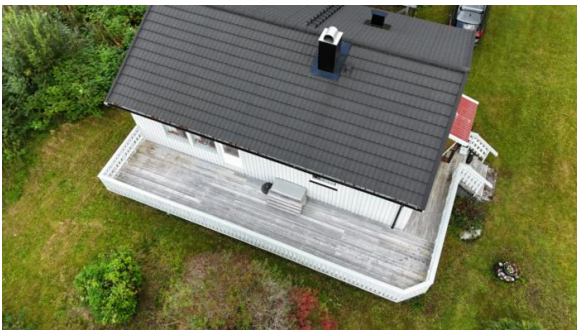
Fundament har trolig setningsskader og har sunket ned i marken. Det måles 70mm høydeavvik.

- De påviste skader må utbedres.

Jekke opp dragere til akseptabelt nivå.

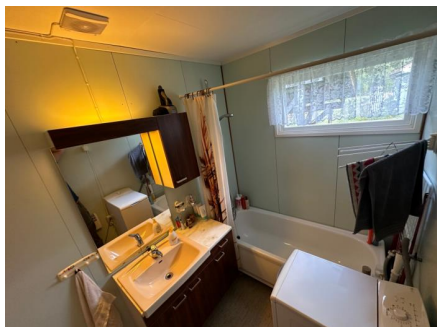
TE 2 Overflater vegger og himling

- Det er vindu/dør med ikke fuktbestandige materialer i våtsonen (ved vask, dusj, badekar, osv.), løsningen eller byggematerialet er uegnet
- Våtromsplater er ikke montert fagmessig.

- Badet/våtsonen står foran en full oppgradering.
- Uegnede materialer må fuktbeskyttes/utskiftes.

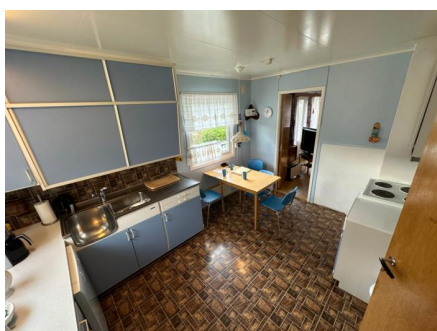
- Det er påregnelig med utskiftning/utbedringer av kjøkkeninnredningen.

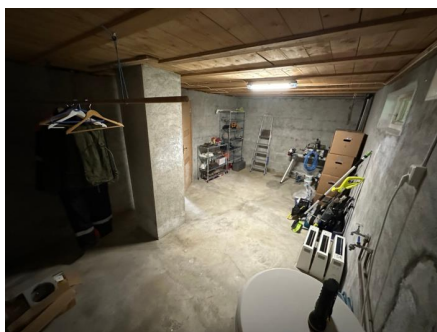
- Det mangler, eller på grunn av alder er det sannsynlig at det mangler, utvendig fuktsikring av grunnmuren ved kjeller/underetasje.
- Mer enn halvparten av forventet levetid på drenering er overskredet.
