Tilstandsrapport

Fritidsbolig

Jøvikvegen 1935, 9043 JØVIK

Befaringsdato: 09.06.2024

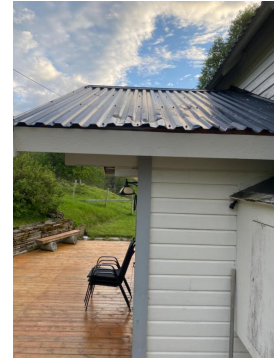
Stålplater har en del bulker og noe rust i plateender.

Bulker i stålplater

Nærmere undersøkelser om type produkt brukt til undertak og egnethet bør gjøres. Undertak bør holdes under oppsyn. Ikke nødvendig med tiltak på stålplater.

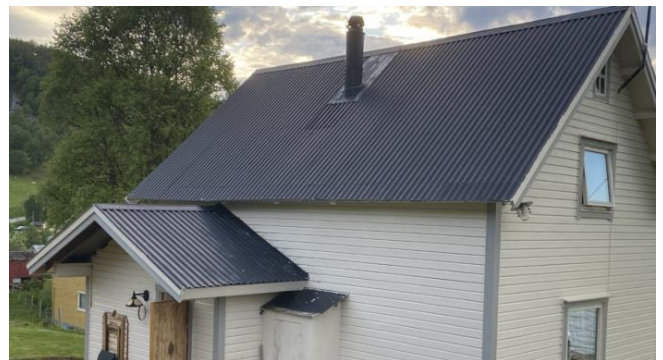
Tak har ikke takrenner, eller adkomst for feier

- Stigetrinn og plattform for feier må monteres.
- Det bør lages system for bortledning av vann fra taknedløp ved grunnmur.

Takrenner/nedløp bør monteres for effektiv bortledning av vann.

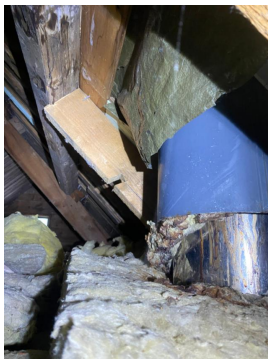
- Det er begrenset/dårlig ventilering av takkonstruksjonen.
- Det er påvist avvik rundt gjennomføringer i takflaten.
- Det er påvist fuktskjolder/skader i takkonstruksjonen.
- Undertaket er misfarget.

Fuktmerker på treverk og rennemerker rundt pipe. Undertak/presenning henger ned rundt pipe.

Fuktmerker på treverk, undertak/presenning henger ned rundt gjennomføring

- Lokal utbedring bør utføres.
- Lufting/ventilering bør forbedres.
- Det må gjøres nærmere undersøkelser.

Det var ikke fuktig rundt pipe ved befaring, i følge eier har de ikke observert noe i senere tid. Pipegjennomføring/ tetting må undersøkes nærmere. Det er usikkert om fuktmerker er gamle fra før ny tekking ble lagt.

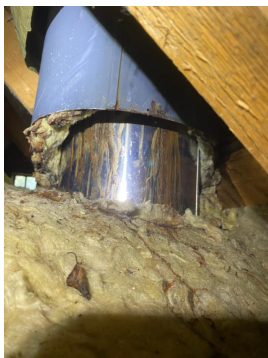
Fuktveier rundt pipe

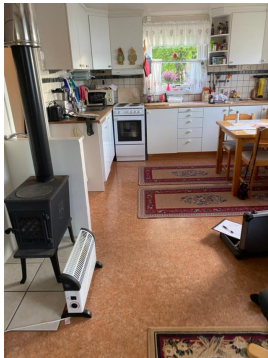
- Målt høydeforskjell på over 20 mm innenfor en lengde på 2 meter. Tilstandsgrad 3 gis med bakgrunn i standardens krav til godkjente måleavvik.
- Målt høydeforskjell på over 30 mm gjennom hele rommet. Tilstandsgrad 3 gis med bakgrunn i standardens krav til godkjente måleavvik.

Størst avvik målt i stue/kjøkken og trappegang loft.

Stor høydeforskjell fra stue inn på kjøkken

- For å få tilstandsgrad 0 eller 1 må høydeforskjeller rettes opp. Det vil imidlertid sjelden være økonomisk rasjonelt som et enkeltstående tiltak i en bolig som dette. Dersom boligen en gang skal renoveres, kan man vurdere slike tiltak.

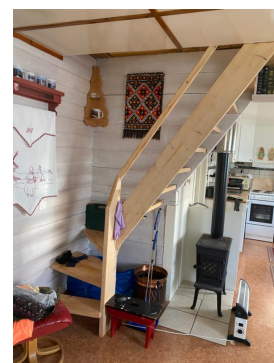
Trapp til loft

- Det er ikke krav om utbedring av åpninger opp til dagens krav.
- Det er ikke krav om utbedring av rekkverkshøyder opp til dagens krav.
- Rekkverket er såpass lavt at det på grunn av sikkerhetsmessige forhold anbefales økning av høyde.
- Håndløper bør monteres, men det var ikke krav på byggetidspunktet.

For å tilfredsstille dagens krav til trapp må den byttes.

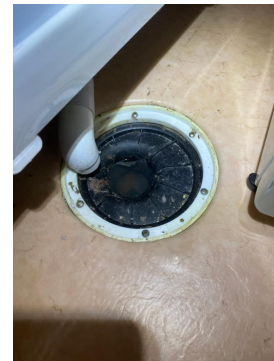
Sluk med begg fast under klemring

- Overvåk tilstanden jevnlig. For å få tilstandsgrad 0 eller 1 må tettesjiktet skiftes ut, men tidspunktet for når dette er nødvendig er vanskelig å si noe om.

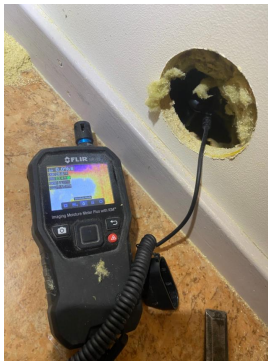
Hulltaking er foretatt og det er påvist avvik i hulltakingen. Hulltaking er foretatt ved/i gang. Fuktkvotemåling (vekt%) i konstruksjonen ble målt til 0. Det er brukt plast bak veggplater på bad.

- Hulltaking er foretatt og det er påvist avvik i konstruksjonen.
- Det er i hulltakingen påvist feil utførelse av konstruksjonen. Ingen skade konstatert.

Hulltaking i badvegg

- Det er ikke behov for utbedringstiltak, men bør jevnlig observeres for å registrere utvikling.

Ved utbedring av våtrommet må plastlag fjernes for å unngå å stenge inne organisk materiale mellom to dampette lag

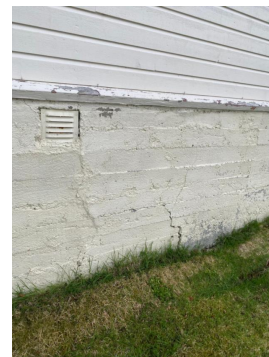
Sprekk i grunnmur

- Grunnmuren har sprekkdannelse.

Mur bør holdes under oppsyn om den har stabilisert seg eller om det er bevegelser i den, om den røre på seg når det er frost. Dersom den beveger seg må det isoleres i grunnen. Malingsflick.

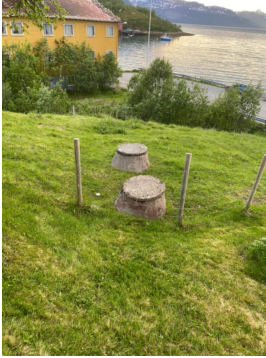
Septik i betong

Det er avtalt om tilknytning til naboens utløp som er godkjent.
Opplysninger i følge eier.
