Tilstandsrapport

Enebolig

Lifjordveien 970, 8432 ALSVÅG

Rapportdato: 21.10.2024

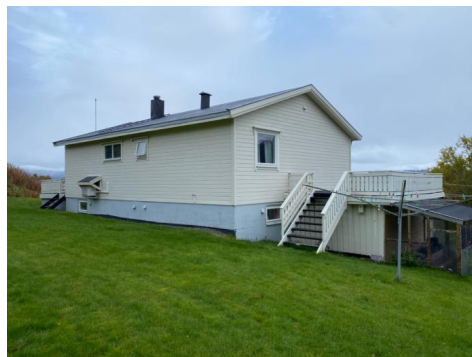
TG 3 Nedløp og beslag

- Det mangler snøfanger på hele eller deler av taket, noe som var krav på byggemeldingstidspunktet.
- Det er påvist andre avvik:

Det er ikke montert takrenne på en side av boligen. Manglende montasje av takrenne medfører økt fuktbelastning på bordkledning med påfølgende økt vedlikehold samt fare for fuktskader. Manglende montasje av snøfanger en side kan medføre fare for skjevbelastninger og skader på takkonstruksjonen. Råteskader i vindskier.

Når det monteres snøfanger så må det monteres på begge sider av boligen av sikkerhetsmessige årsaker og forhindre skjevbelastninger på takkonstruksjonen. Ved skifte av taktekking er det naturlig at takrenner, kroker, nedløp og beslag skiftes. Råteskadede vindskier bør skiftes. Ved skifte av taktekking er det naturlig at takrenner, kroker, nedløp og beslag skiftes.

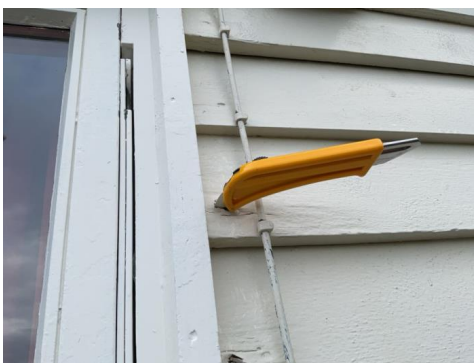
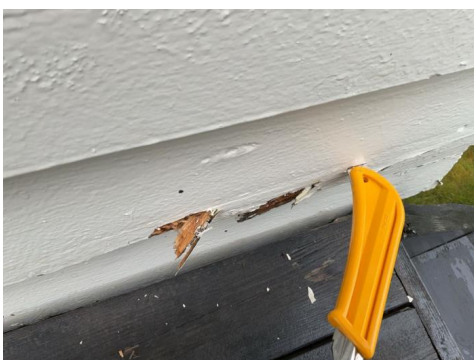
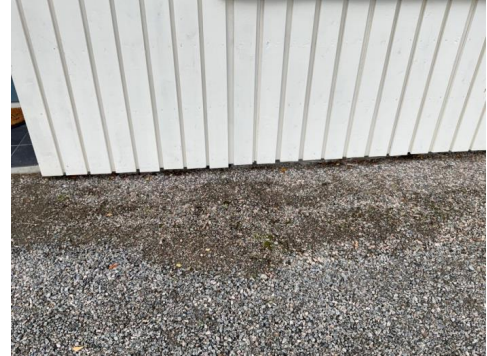
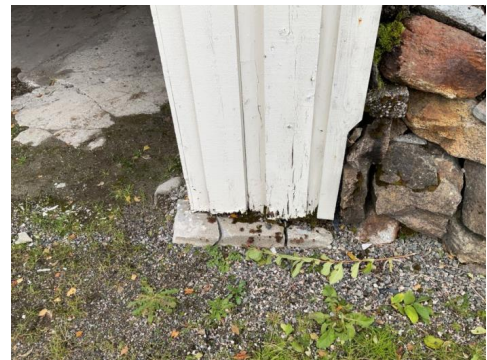
! TG 2 Veggkonstruksjon

- Det er ingen eller liten lufting i nedre kant av kledning mot grunnmur.
- Det er påvist spredte råteskader i bordkledningen.
- Bordkledning går stedvis nesten helt ned i terreng.

- Råteskadet trekledning må skiftes ut.
- Lokal utbedring bør foretas for å øke avstanden mellom terreng og bordkledning.

Ved skifte av bordkledning bør det etableres tilfredsstillende lufting bak bordkledning.

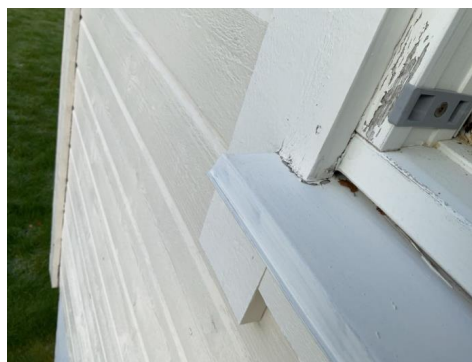
! TG 2 Vinduer

- Det er påvist avvik rundt innsetningsdetaljer.

Det er påvist manglende åpning mellom beslag og kledning/vindusomramming. Manglende åpninger mellom beslag/vannbrett og kledning vil føre til fuktopptrekk og utilstrekkelig lufting bak kledning. Utførelse medfører nedsatt levetid. Det er påvist avvik rundt innsetningsdetaljer. Det er ikke montert vannbrettbeslag over vindu. Utførelsen medfører fare for fukt inn i konstruksjonen, fuktopptrekk i treverk og nedsatt levetid. Vinduer skal være utført med beslag over vinduene. (I alle fall må værutsatte vinduer utbedres med beslag både over og under vindu.)

Utførelsen av innsetningsdetaljer medfører dårlig lufting av bordkledning, fuktopptrekk i treverk og nedsatt levetid. Det bør etableres luftespalte mellom vannbrettbeslag og vindusomramming/bordkledning.

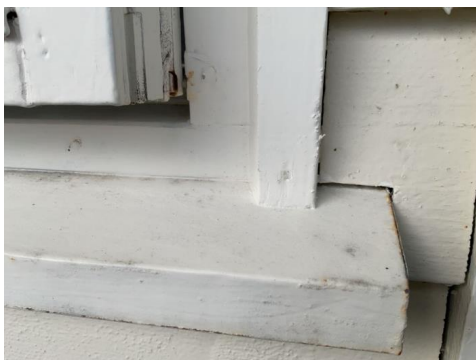
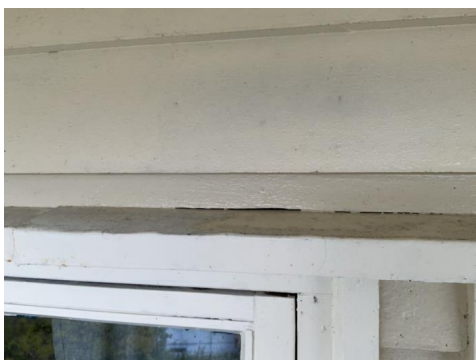
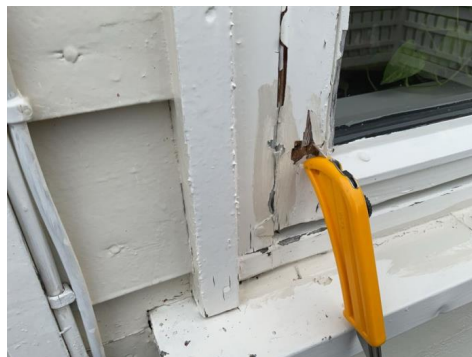
! TG 3 Vinduer fra 1976

- Det er påvist avvik rundt innsettsdetaljer.
- Det er påvist noen glassruter som er punktert eller sprukne.
- Det er påvist vinduer med fukt/råteskader.

Det er registrert vindusglass i boligen fra før 1976. Isolerglassruter produsert i Norge mellom 1965 og 1975, og importerte ruter frem til 1980, kan inneholde miljøfarlige stoffer. Ved utskifting av vindu må det påregnes tiltak iht. gjeldene forskrift. Det er påvist manglende åpninger mellom beslag og kledning/vindusomramming. Manglende åpninger mellom beslag/vannbrett og kledning vil føre til fuktopptrekk og utilstrekkelig lufting bak kledning. Utførelse medfører nedsatt levetid. Forventet levealder på vinduer er oppnådd.

- Vinduer med punkterte/sprukne glass må påregnes skiftes ut, enten hele vinduet eller kun selve glassene.
- Vinduer med råteskader må erstattes med nye.

Ved eierskifte er det naturlig med utbedring av registrerte avvik. Utførelsen av innsettsdetaljer medfører dårlig lufting av bordkledning, fuktopptrekk i treverk og nedsatt levetid. Det bør etableres luftespalte mellom vannbrettbeslag og vindusomramming/bordkledning. Ved utskifting av bordkledningen er det viktig at vann og fuktighet som kommer inn bak bordkledning blir ledet frem og ut fra veggkonstruksjonen. Utførelsen over vinduer må da utbedres med at det monteres beslag eller annen tilfredstillende utførelse som ivaretar bortledning av vann som kommer inn bak bordkledning.

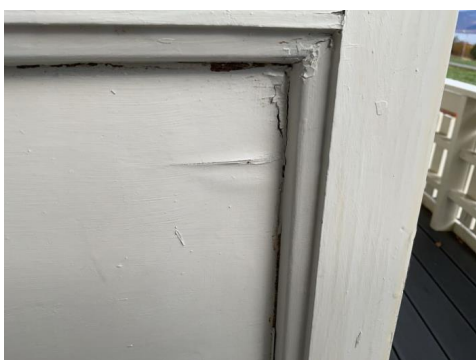
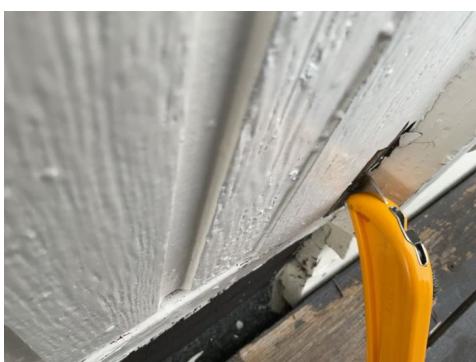
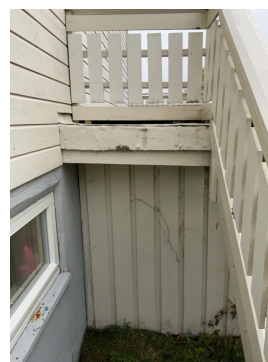
! TG 2 Dører

- Det er påvist avvik rundt innsettsdetaljer.
- Det er påvist dør(er) med fukt/råteskader.
- Det er påvist dører som er vanskelig å åpne eller lukke.
- Det er påvist tegn på innvendig kondensering av enkelte glass.
- Karmene i dører er værslitte utvendig og det er sprekker i treverket.

Manglende åpninger mellom beslag/vannbrett og kledning vil føre til fuktopptrekk og utilstrekkelig lufting bak kledning. Utførelse medfører nedsatt levetid. Forventet levealder på dør er oppnådd.

Utførelsen av innsettsdetaljer medfører dårlig lufting av bordkledning, fuktopptrekk i treverk og nedsatt levetid. Det bør etableres luftespalte mellom vannbrett/beslag og dørromramming/bordkledning.

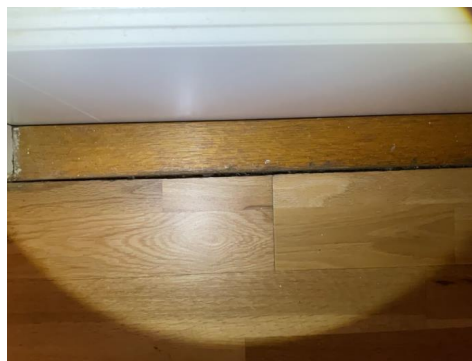
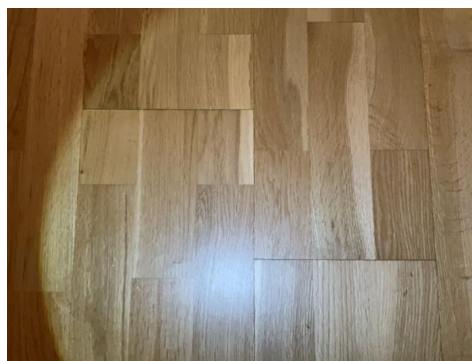
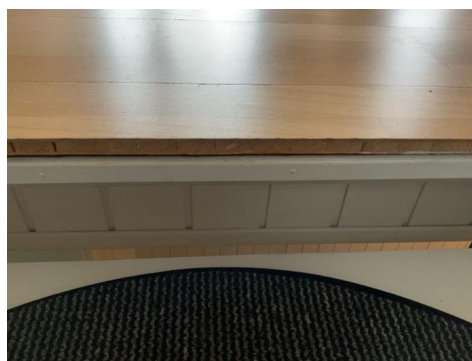
! TG 2 Overflater

Stedvis manglende ferdigstillelse av lister/fuger mot dørterksler og stedvis utilstrekkelig omlegg på parkett i skjøter. Fuktskader på parkett ved oppvaskmaskin.

I forbindelse med eierskifte vil det være naturlig med stedvis fornying av innvendige flater.

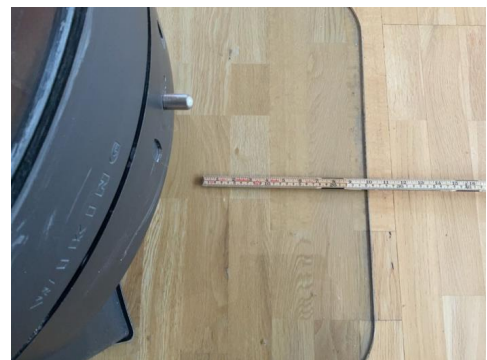
! TG 2 Etasjeskille/gulv mot grunn

- Målt høydeforskjell på mellom 10 - 20 mm innenfor en lengde på 2 meter. Tilstandsgrad 2 gis med bakgrunn i standardens krav til godkjente måleavvik.
- Det er påvist andre avvik:

Det må foretas nærmere undersøkelser vedrørende gulvplaten om denne tilfredsstillende monteringsanvisning til ovnen. Det anbefales å montere ildfast plate under luker på pipe eller annet kompensere tiltak. Kontakt evt. lokalt feiervesen for nærmere avklaring.

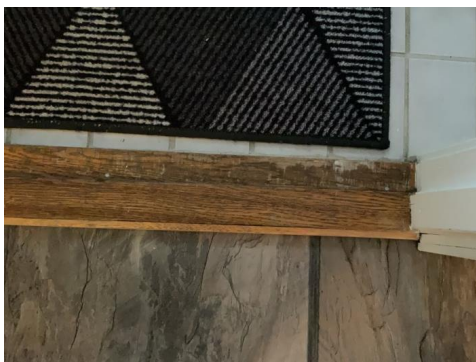
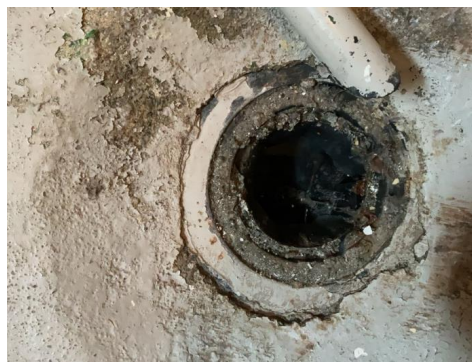
TG 2 Innvendige dører

- Det er påvist avvik som tilsier at det bør foretas tiltak på enkelte dører.

I forbindelse med eierskifte er det naturlig å vurdere utskifting/utbedring av innvendige dører. Ut ifra alder kan skader plutselig oppstå på innvendige dører.

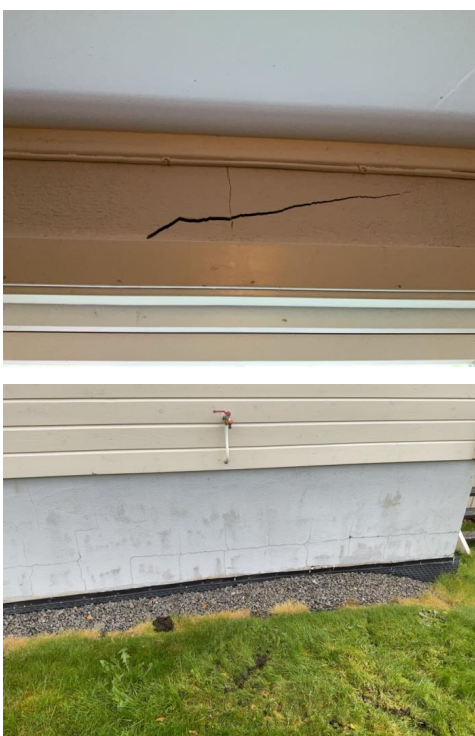
Grunnmur og fundamenter

Murt grunnmur med stedvis innvendig utlekting/isolering i innredede rom. Normalt utføres fundament av denne type mur enten med såleblokk eller i betong. Utførelse kan ikke bekreftes da konstruksjonen er skjult.

- Det må gjennomføres ytterligere undersøkelser.
- Lokal utbedring må utføres.

Nærmere undersøkelser må til for å avklare skadeomfang og utbedringsmetode vedrørende sprekk over kjellervindu i vaskekjeller.

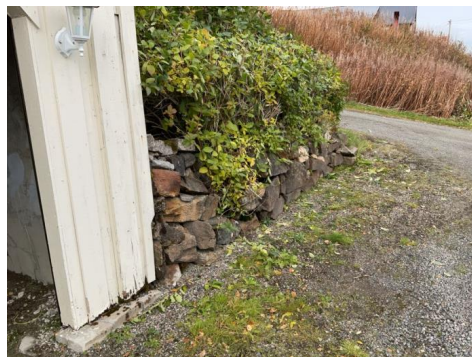
TG 2 Forstøtningsmurer

Forstøtningsmurer er av naturstein.

Ved eierskifte er det naturlig å vurdere utbedring av forstøtningsmur. Nærmere undersøkelser må til for å avklare skadeomfang og utbedringsmetode.
