Tilstandsrapport

Boligbygg med flere boenheter
-

Sam Eydes gate 127, 3660 RJUKAN
-

Befaringsdato: 13.08.2024

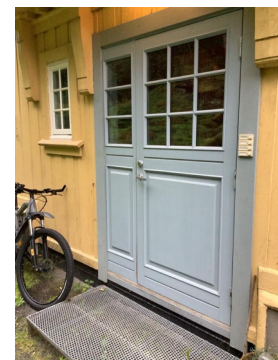
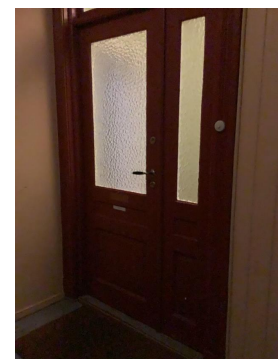
TG 2 Dører

Bygningen har malt hovedytterdør.

- Det er påvist utetthet/åpning mellom dørblad og dørkarm. Dvs. at kald trekk kan oppstå.

- Dører må justeres.

Kostnadsestimat: Under 10 000

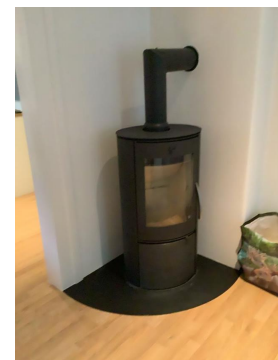
TG 1 Pipe og ildsted

Boligen har mursteinspipe med nytt røykrør og vedovn.

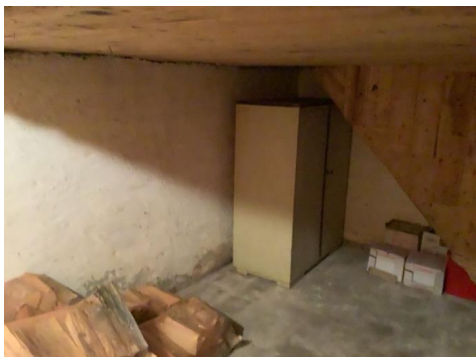
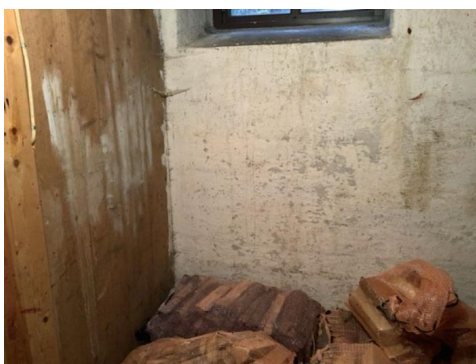
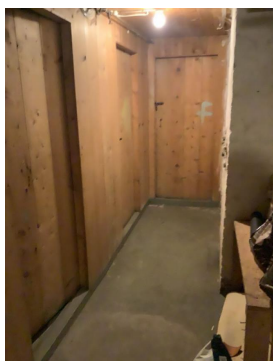
TG 2 Rom Under Terreng

Gulvet er av betong. Veggene har panel og betong/mur. Hulltaking er ikke foretatt da det ikke er fysisk mulig pga tilliggende konstruksjoner.

- Det er påvist indikasjoner på noe fuktgjennomtrenging inn i kjellermur.

- Det påviste fuktnivå gir grunn til å overvåke konstruksjonen jevnlig for å se utvikling over tid, og eventuelt foreta tiltak for å unngå fuktskader.

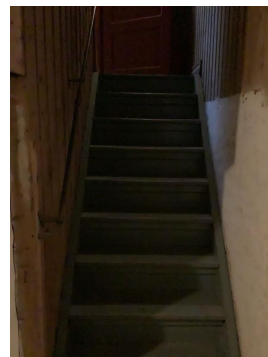
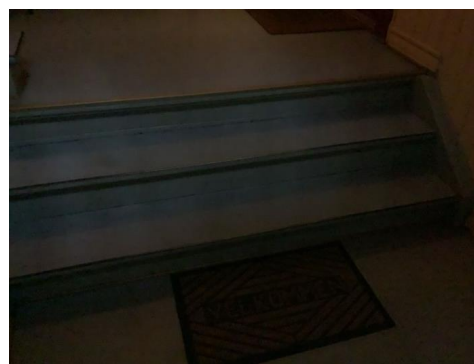
Innvendige trapper

- Det mangler håndløper på vegg i trappeløpet.

- Håndløper bør monteres, men det var ikke krav på byggetidspunktet.

Kostnadsestimat: 10 000 - 50 000

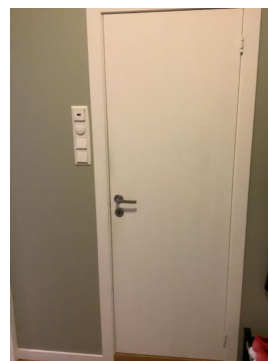
Innvendige dører

- Det er påvist avvik som tilsier at det bør foretas tiltak på enkelte dører.

- Enkelte dører må justeres.

Kostnadsestimat: Under 10 000

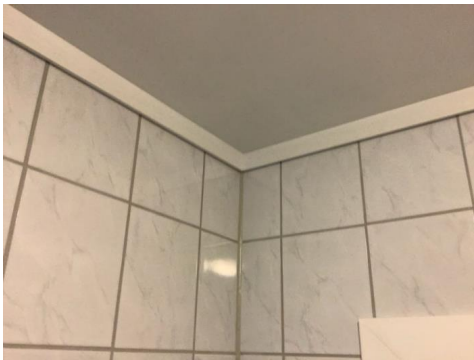
TG 2 Overflater vegger og himling

Veggene har fliser. Taket er malt.

- Det er vindu/dør med ikke fuktbestandige materialer i våtsonen (ved vask, dusj, badekar, osv.), løsningen eller byggematerialet er uegnet

- Uegnede materialer må fuktbeskyttes/utskiftes.

Kostnadsestimat: Under 10 000

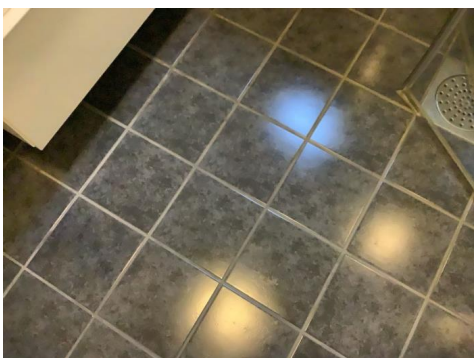
TG 2 Overflater Gulv

Gulvet er flislagt. Rommet har elektriske varmekabler.

- Det er påvist avvik i fallforhold til sluk i forhold til krav i forskrift på byggetidspunktet.

- Våtrommet fungerer med dette avviket.

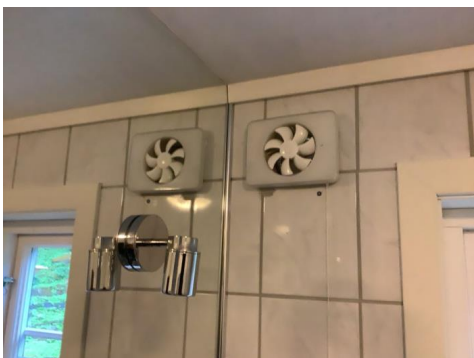
TG 2 Ventilasjon

Det er elektrisk styrt vifte.

- Våtrommet mangler tilluftsventilering, f.eks. spalte/ventil ved dør.

- Det bør etableres tilfredsstillende tilluft til våtrom f.eks. luftespalte ved dør e.l.

Kostnadsestimat: Under 10 000

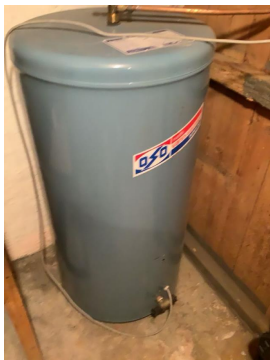
TG 2 Varmtvannstank

Varmtvannstanken er på ca. 200 liter.

- Det er påvist at varmtvannstank er over 20 år

- Det er ikke behov for utbedringstiltak siden tanken fungerer i dag, men ut ifra alder kan skader plutselig oppstå på eldre tanker.

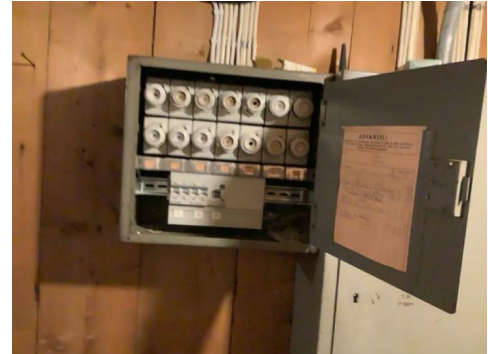
Elektrisk anlegg

Sikringskap med skrusikringer og åpen elektrisk forlegning på vegg.
