Tilstandsrapport

Enebolig

Langnesveien 768, 9841 TANA

Befaringsdato: 09.10.2024

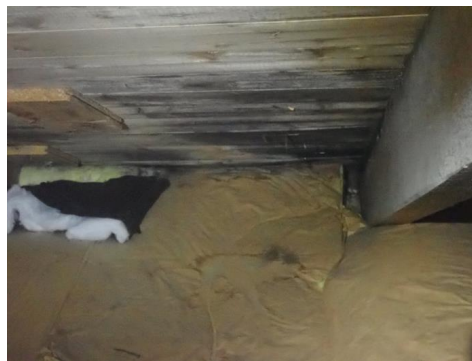
- Det er påvist fuktskjolder i undertak/takkonstruksjon.

Fuktskjolder enkelte plasser i undertaket (taktribord). Det ble utført fuktmåling med stikkpinner, det ble målt 16 % fukt (vektprosent) i undertaket, noe som betyr at det er fuktig og det er fare for muggdannelse.

Misfarging i taktroa

Årsaken bør undersøkes nærmere.
Isolasjonen ligger også mot taktroa, noe som hindrer luftgjennomstrømning fra raftekasser (utvendig takutstikk).

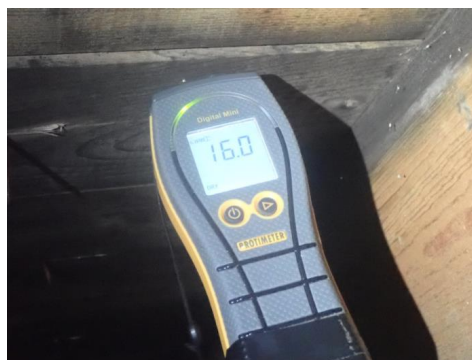
Fuktmåling

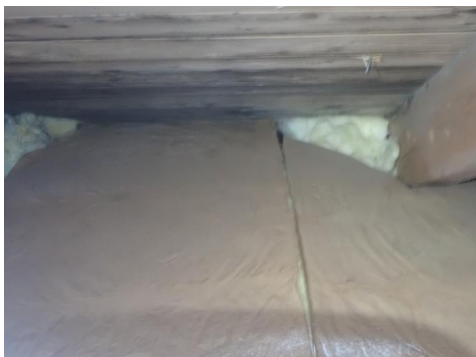
Isolasjon mot taktrao

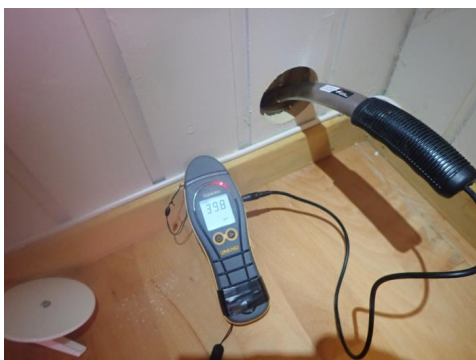
Gulvet er av betong. Veggene har plater og panel. Hulltaking er foretatt og det er påvist avvik i konstruksjonen. Hulltaking er foretatt ved/i mot yttervegg i soverom ved trapperom i u-etasje.. Fuktkvotemåling (vekt%) i konstruksjonen ble målt til 39,8 %, noe som betyr at det er vått.

Nordøstlige delen av boligen ligger på fjell og det fuktpress fra bakken, noe som igjen fører til fuktproblemer i dette område av boligen.

Over tid vil dette føre til sopp- og råteskader i konstruksjoner.

Fuktmåling

Hvis dette er vedvarende problem, så bør innvendig kledning fjernes slik at muren ligger åpent slik at det er lettere å følge med og for å unngå skader i konstruksjonene.

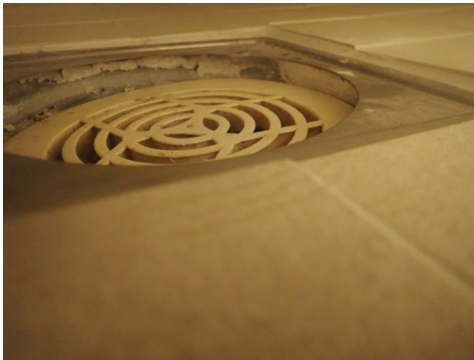
Sluk under innredning

- Tilgang til sluk må bedres både for inspeksjon og rengjøring.
- Innhent dokumentasjon, om mulig.

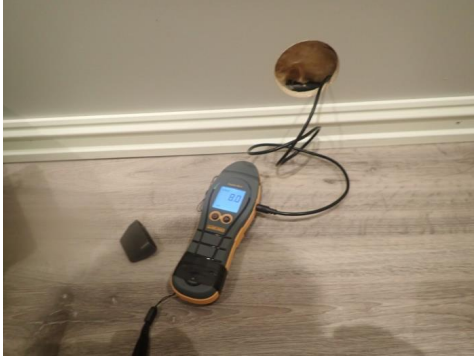
Hulltaking er foretatt uten å påvise unormale forhold. Hulltaking er foretatt ved/i tilstøtende vegg i gang. Fuktkvotemåling (vekt%) i konstruksjonen ble målt til 8 %, noe som betyr tørt.

Fuktmåling

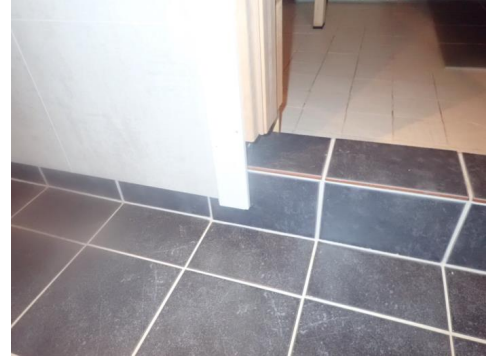
Hulltaking er ikke foretatt da det ikke er fysisk mulig pga tilliggende konstruksjoner. Vegger rundt badet har en betongsokkel med høyde på ca 100 mm mot badstue, gang og vaskerom. Gulvet ligger 100 mm lavere enn de andre rom. Resten består av yttervegger.

Nedsenket badegulv. med betongsokkel mot de andre rom.

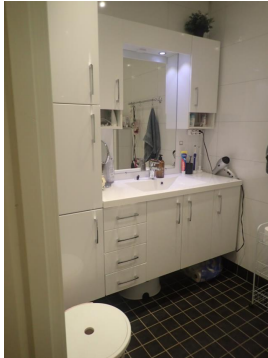
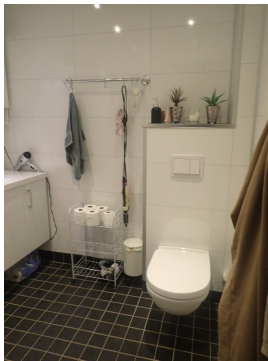
- Det er ikke påvist tilfredsstillende løsning for å synliggjøre lekkasje fra innebygget systerne.
- Toalettrom har kun naturlig avtrekk fra rommet, NS 3600 krever mekanisk avtrekk for å kunne gi TG 0/1.

- Ved implementering av innebygget systerne var det ikke krav om lekkasjesikring, konstruksjonen bør jevnlig observeres.
- Mekanisk avtrekk bør etableres på toalettrom.

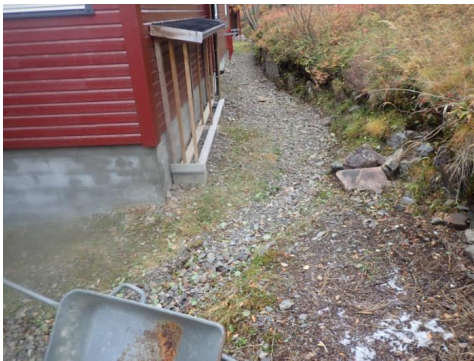
Fuktpress fra bakken mot nordøst gjør at drenering ikke fungerer optimalt i dette område.

Området bør undersøkes nærmere av fagmann før eventuelle tiltak utføres.
