Tilstandsrapport

Enebolig

Sjovegen 3 , 2676 HEIDAL

Rapportdato: 04.09.2024

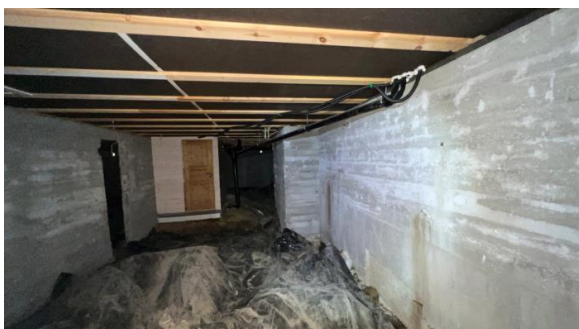
Det er synlig vann oppå fuktsperre i kryperom.
Punktvis missfarging i stubbeloftsplater under stue, ukjent årsak.

Overvåk tilstanden jevnlig.
